OLYCKSUTREDNINGSPROTOKOLL

Brand i byggnad [REDACTED] Hudiksvall

Utredare Lars Brolin	Myndighet Norrhälsinge räddningstjänst	Telefon 0650-38003
Medutredare	Myndighet/Organisation	Telefon
Olycksdatum 2017-02-04	Olycksplats [REDACTED] Hudiksvall	Olyckstyp Brand i byggnad
Utredningsdatum 2017-02-08	Bilagor	
Insatsrapportnummer 2017000081	Typ av utredning(utökad eller fördjupad) Utökad utredning	Granskad av

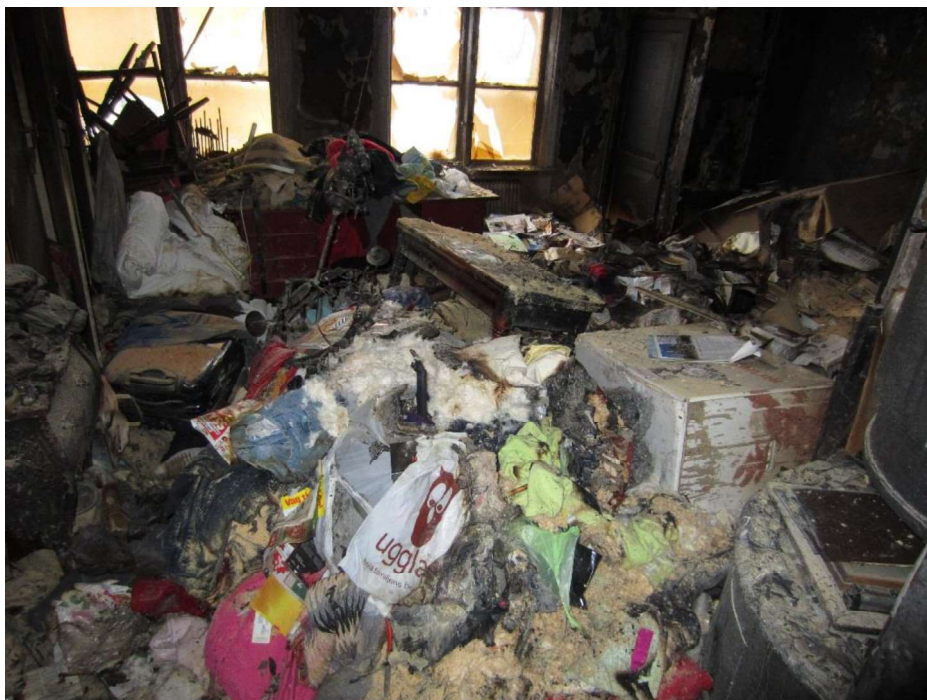
Branden har startat i sovrummet av något som legat i sängen, ser ut som ett cirkulärt föremål men har ej gått att avgöra vad. Tänkbart är att kvinnan upptäckt branden och försökt släcka den, när hon inte lyckats med det har hon förmodligen försökt ta sig ut till ytterdörren men blivit för varmt och brännskadat sig. Då har hon vänt och gått mot balkongdörren där hon ramlat ihop framför balkongdörren på golvet.

Bilden visar sovrummet där branden startade.

Branden har startat i sovrummet vid sängens huvudände, finns ingen el i det området som har kunnat startat branden. Tänkbara orsaker är ljus, värmeljus eller liknande.

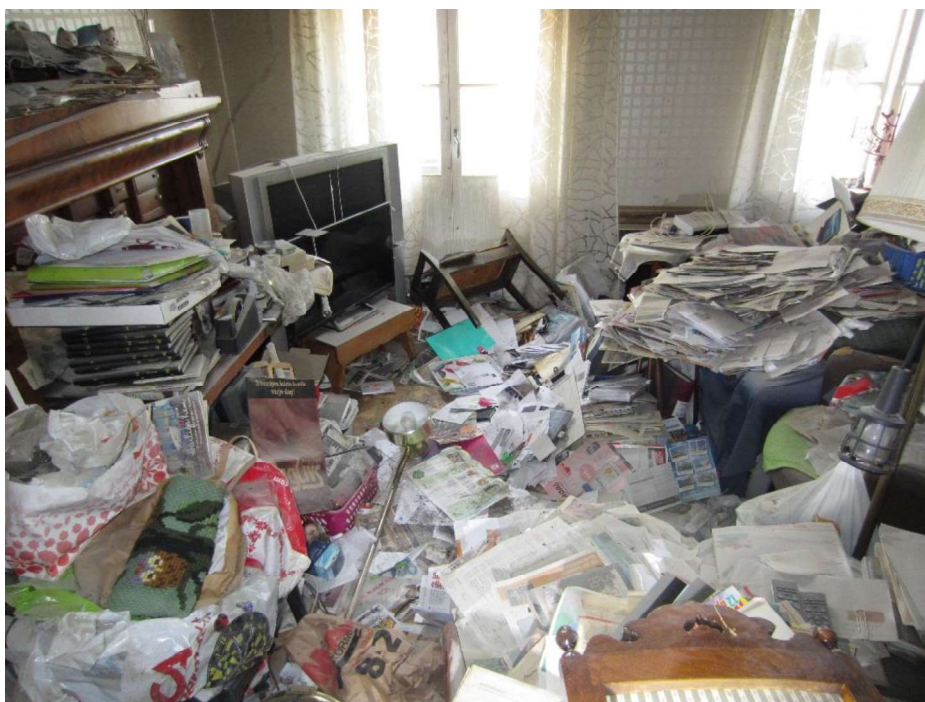
På golvet i detta rum faller kvinnan ihop. Balkongdörren är bakom TV:n.
