Olycksutredning

Dödsbrand i flerbostadshus

[Redacted], Guldheden

Göteborg den 16 april 2019

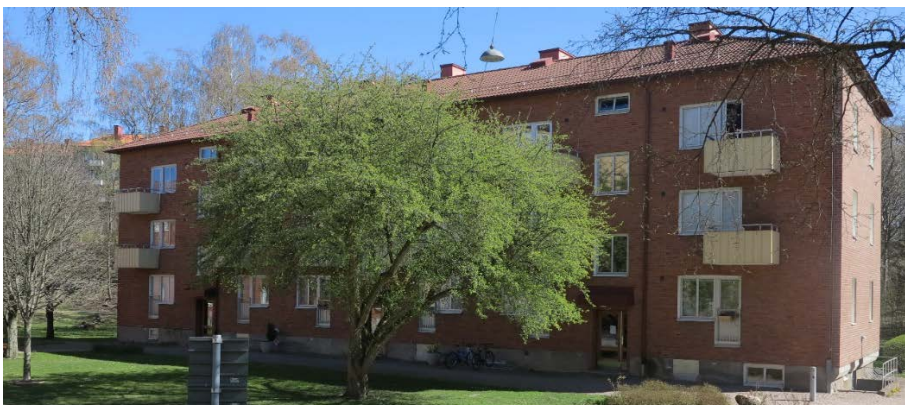
Bostadsrättsföreningen Göteborgshus Nr █ består av 222 lägenheter fördelade på 4 sexvåningshus och 7 trevåningshus. Bebyggelsen är i huvudsak från 40- och 50-talets bostadsbyggande. Den aktuella lägenheten återfinns i ett trevåningshus med tre trappuppgångar om 6 lägenheter vardera. (Bild 2).

Bild 2 visar byggnaden
