Brand [REDACTED]

2015-11-25

**Olycksundersökning med fokus på
Rådningstjänstens insats.**

Denna rapport redovisar en undersökning angående brand i flerbostadshus vid [REDACTED] i Uddevalla Kommun den 25 november 2015. Förutom denna undersökning gjorde även polisen en utredning i syfte att utreda brandorsaken.

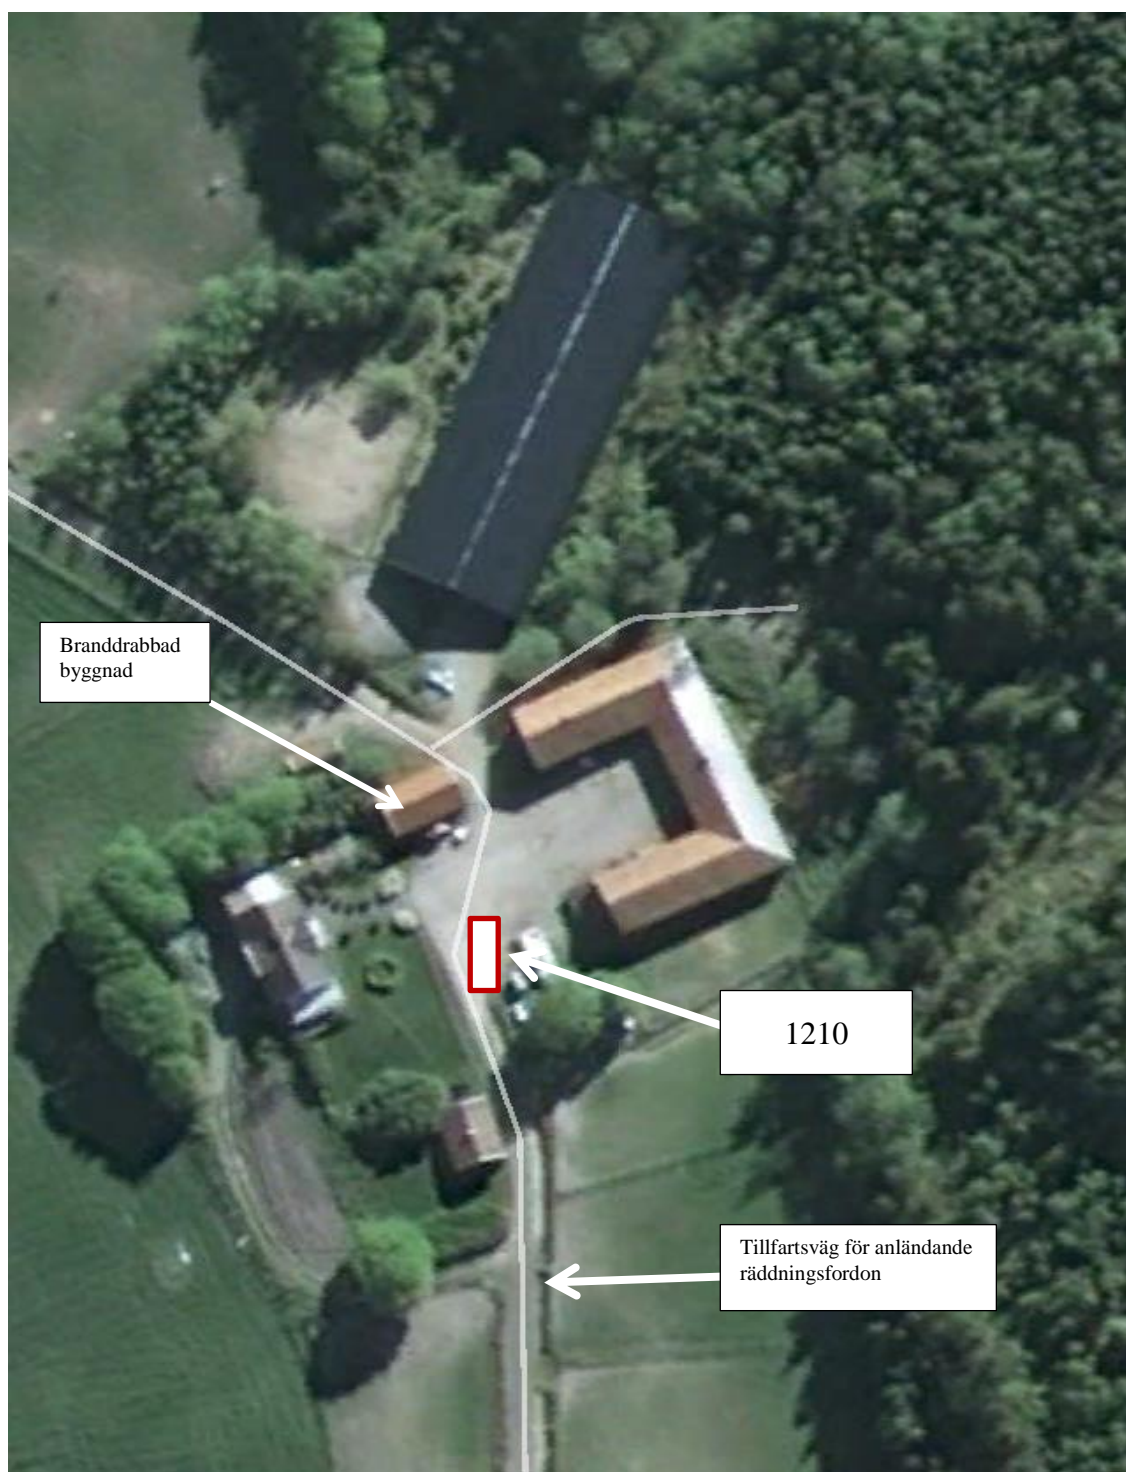
Samtliga enheter från Räddningstjänsten och samverkande organisationer anlände i stort sett vid samma tidpunkt till olycksplatsen. Ljungskiles släckbil 1210 framme något före Uddevallas släckbil 1010. Ingen kommunikation mellan enheterna förekom under framkörningsfasen av insatsen. Bägge styrkorna var vid framkomst klara för rökdykning. Fordonsplaceringen av den först ankommande släckbilen blev inte optimal vilket fick följdverkningar i insatsen genom att fordon fick svårt att ta sig förbi. Förutsättningarna för en strukturerad slangutläggning hade troligen också varit större om släckbilarna blivit placerade längre ifrån varandra. Senare i insatsen placerades fordon om för att få en bättre ordning.

Anledningen till den första släckbilens position var en kombination av att styrkeledarens order om fordonsplacering inte uppfattades av chauffören och chaufförens bedömning att placera fordonet med hänsyn till röken och med tillräckligt avstånd till intilliggande byggnad i händelse av att branden skulle sprida sig.

Fordonsplacering av första släckbil på plats Källa: Google Earth

- Regelbundna övningar med fokus på de olika ledningsnivåernas roller och samverkan mellan dessa bör genomföras i förbundet.
- En gemensam instruktion gällande rökdykning inom Räddningstjänstförbundet Mitt Bohuslän bör tas fram och implementeras i organisationen.
- Momenten fordonsplacering och slangutläggning bör ingå som en del i varje övning gällande brand i byggnad.
