**RÄDDNINGSTJÄNSTEN
STORGÖTEBORG**

Olycksutredning

*Dödsbrand i flerbostadshus
Baron Rogers gata, Hisings Backa
Göteborg torsdagen den 12 april 2018*

Brand i byggnad
Baron Rogers gata
Göteborg
2018-04-12

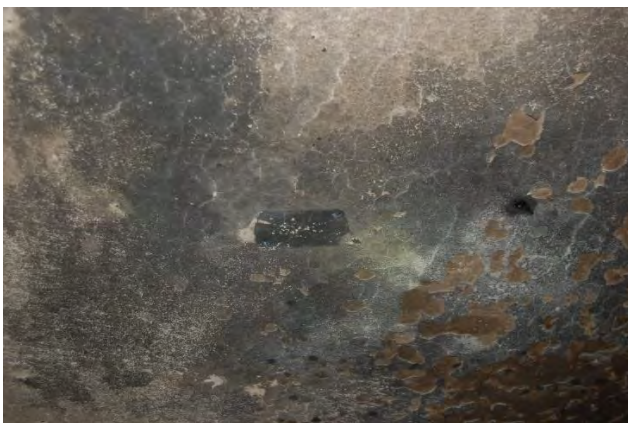
Brandorsaken är okänd. Branden startade enligt polisens tekniska undersökning i vardagsrummet och utvecklade sig vidare till köket. Det fanns inga elförbrukare inkopplade i vardagsrummet och spisen i köket var inte påslagen. Ej heller spår av någon brännbar vätska återfanns i lägenheten. Någon brandvarnare hittades inte vid den tekniska undersökningen. Spår i halltaket efter en eventuell brandvarnare fanns men det är oklart om brandvarnaren var monterad där vid brandstarten. (bild 2)

Bild 2 visar spår av eventuell brandvarnare. Källa RSG.

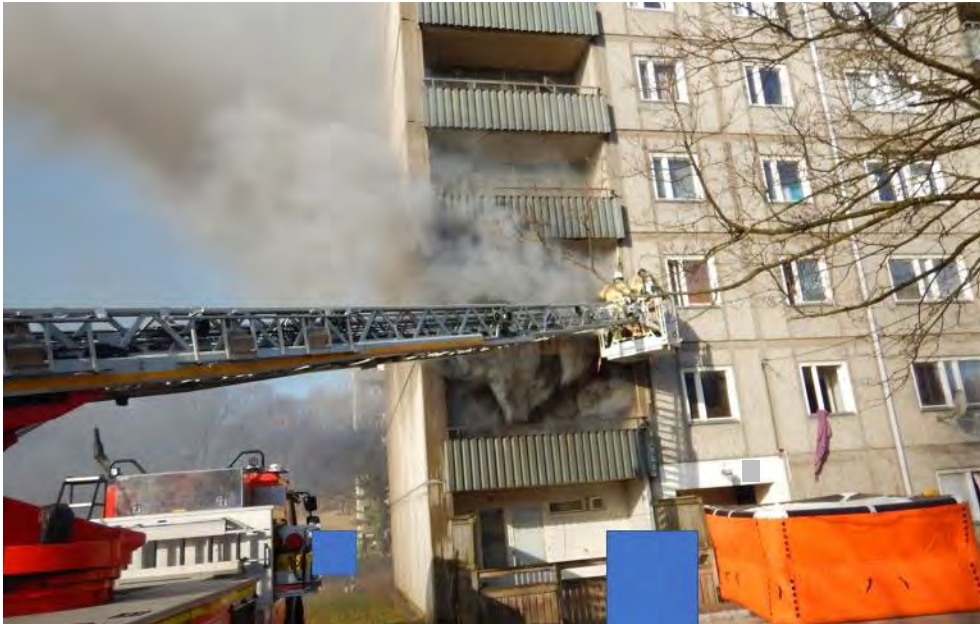
Den tredje personen togs ned från balkongen med hjälp av räddningstjänstens HE (uppskattningsvis 5 minuter efter ankomst till adressen, enligt berörd personal).

Bild 3 visar utrymning via HE och språngkudden nere till höger i bild. Källa RSG

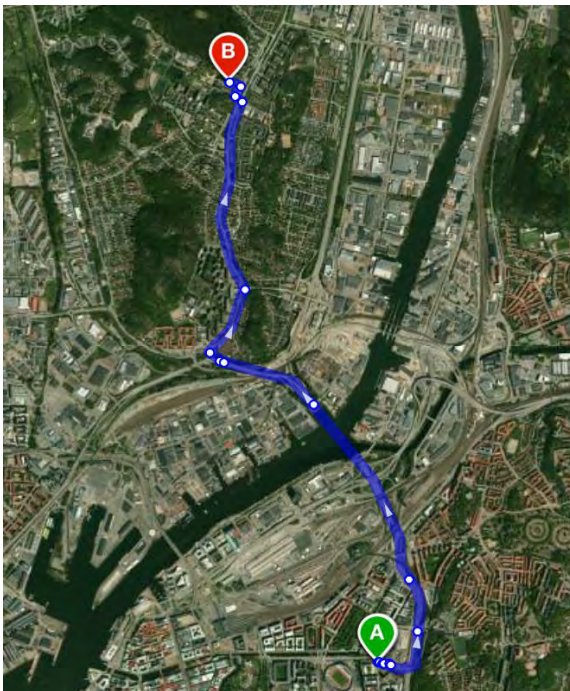
Utredningen kan även konstatera, efter kontroll av inspelad radiopositionering, att första räddningsenheten (RE 1210) anlände till brandplatsen kl. 17:29:48, knappt 8 minuter efter larmet på stationen. En körsträcka från Gårda brandstation på 5,6 km via Tingstadstunneln, den del av Göteborg som är mest trafikerad vid denna tidpunkt. Den i tid närmaste och först larmade RE (2210) försenades på grund av tät trafik och kom därför fram något senare än RE 1210.

Bild 4 visar körvägen från Gårda brandstation. Källa Eniro.se

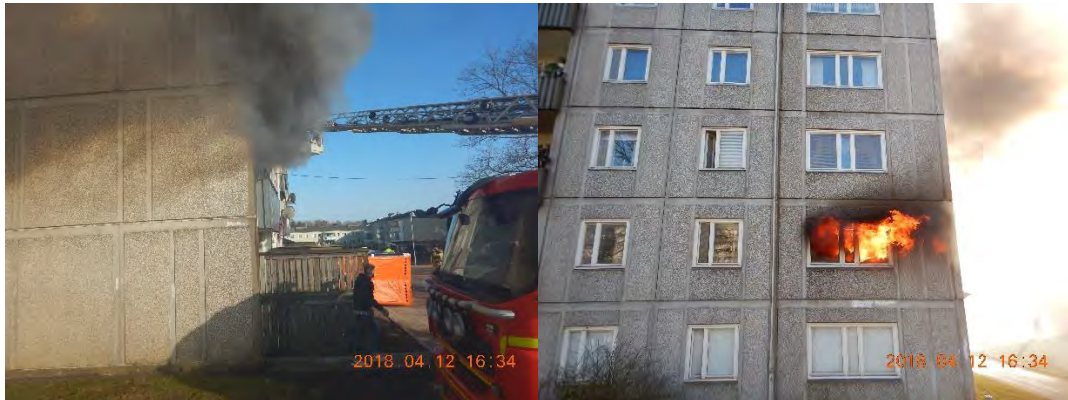
Brandlägenhetens balkongdörr stod öppen och några fönster har gått sönder under den pågående branden. Via dessa öppningar välde det ut brandgaser som också ibland antändes utanför byggnaden. Brandgaserna steg upp utmed fasaden på båda sidorna av byggnaden. (Bild 5)

Bild 5 visar brandlägenheten från två olika håll Källa RSG

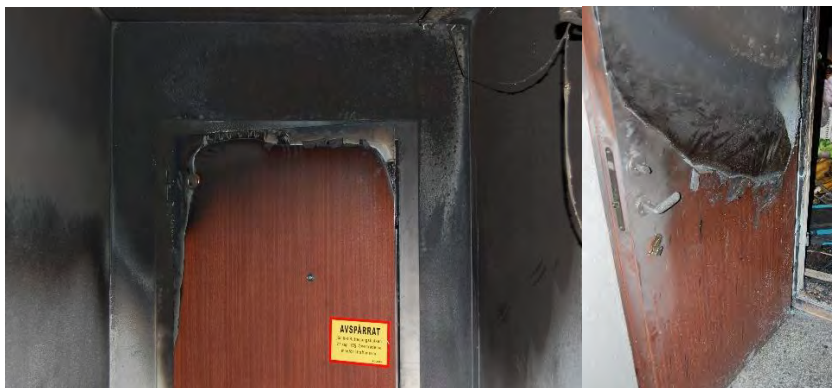
När den första rökdykargruppen nådde brandlägenheten via trapphuset stod även lägenhetsdörren öppen. I trapphuset var det fullt med heta brandgaser som kommit ut från brandlägenheten genom den öppna dörren, en säkerhetsdörr klass 2 utan brevinkast av nyare modell. Brandbilden visade på att dörren stått öppen. (Bild 6)

Bild 6 visar brandbilden på lägenhetsdörren till brandlägenheten. Källa RSG

Det troliga scenariot är att dörren lämnats öppen vid utrymningen av lägenheten men det kan inte uteslutas i denna utredningen att dörren öppnats av någon annan efter utrymningen. Utredningen kan dock konstatera att brandcellsgränsen¹¹ mellan lägenhet och trapphuset var bruten och att trapphuset var rökfyllt hela vägen upp till översta våningen. Utredarens bedömning är att brandgasspridningen till trapphuset skulle minskats betydligt om dörren till brandlägenheten hållits stängd efter utrymningen. Detta med hänsyn tagen till byggnadens konstruktion i betong och kvaliteten på brandlägenhetens dörr.
