**Diarienummer** 500.2012.00305

# Olycksutredning

## Dödsbrand i Burgsvik 2012-05-02

Undersökning genomförd av Kjell Lydänge, Räddningstjänsten Gotland

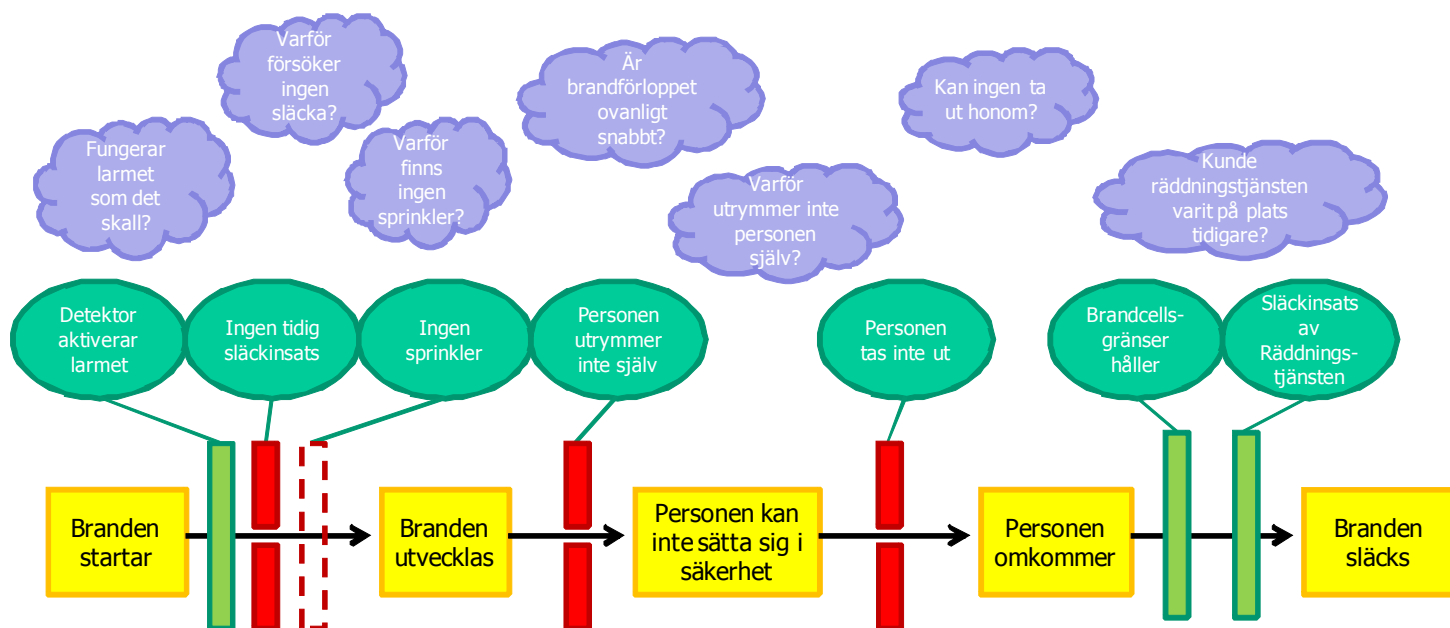
Olycksutredningen har utförts som en barriäranalys. Händelseförlopp, barriärer och frågeställningar återfinns i bilden nedan. För en mer fullständig barriäranalys se bilaga A

Bild 1. Barriäranalys

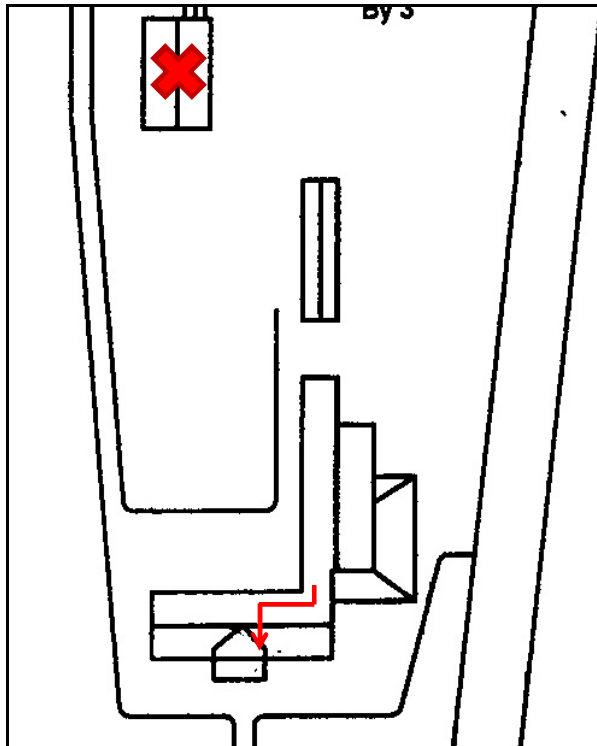
När larmet startar tar sig en ur personalen till centralapparaten för att identifiera varifrån det larmar. Hon passerar på sin väg ett fönster som hon tittar ut genom. Fönster vetter ut mot övriga byggnader och hon ser då ingen rök eller något annat anmärkningsvärt.

Bild 2. Den ungefärliga sträckan till centralapparaten vid larm markerad med röd pil, rött kryss markerar branden

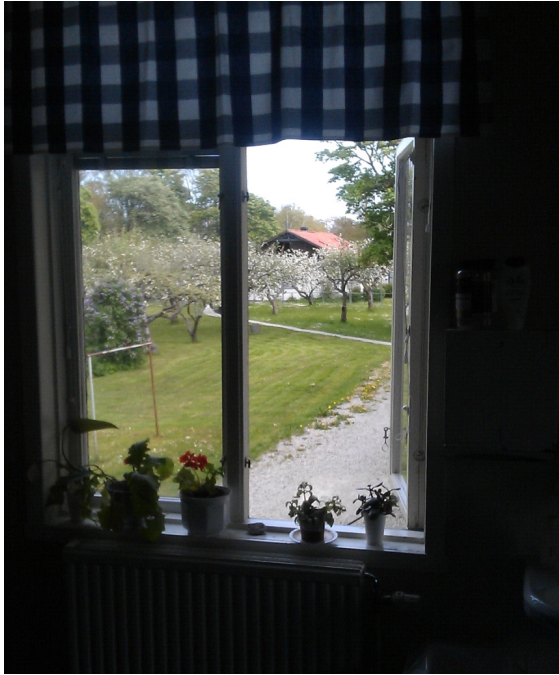
Bild 3. Vy ut genom fönstret som passerar på väg till och från centralapparaten, gaveln på det branddrabbade huset syns tydligt

Vid centralapparaten konstaterar hon vilken lägenhet som larmar. Hon säger till en annan ur personalen som också kommit dit att larma SOS och beger sig sedan mot lägenheten. På väg dit passerar hon samma fönster igen och den här gången ser hon tjock svart rök från huset. Tiden som gått från det att larmet aktiveras tills det att fönstret passerar andra gången och rök syns bedöms till ungefär en halv minut, vilket tyder på ett snabbt brandförlopp.

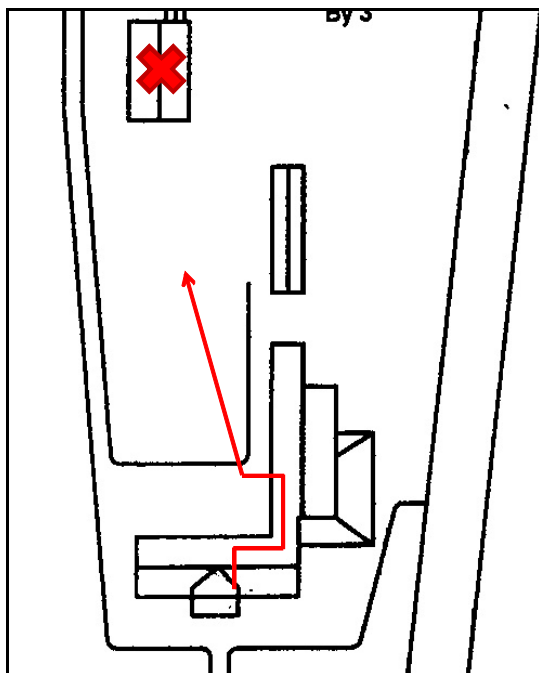
Bild 4. Ungefärlig sträcka från centralapparaten till lägenheten

Väl framme på plats vid den brinnande lägenheten ser hon att dörren är öppen och hon skriker in till den boende att det brinner och att han måste ta sig ut. Hon får ett mumlande svar och hon uppfattar att mannen befinner sig på toaletten. Hon ropar till honom fler gånger men får inget svar. Branden är mycket kraftig med tjock svart rök och fri sikt finns bara någon decimeter över golvet, i övrigt är lägenheten helt rökfylld.

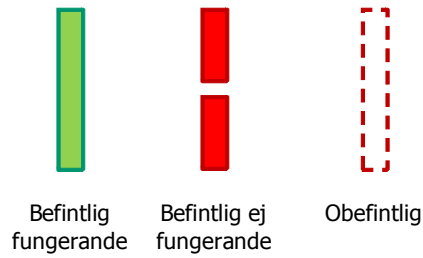
#### Steg 2: Förklaring barriärer

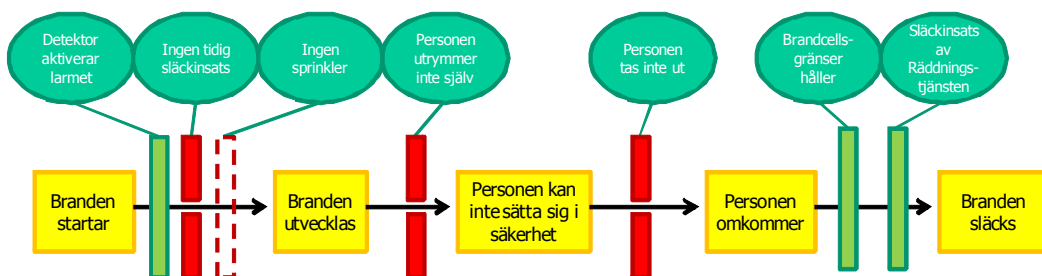
#### Steg 3. Placering barriärer
