RÄDDNINGSTJÄNSTEN
Smedjebackens kommun

Insatssammanställning

Datum: 2016-12-20

Typ av olycka: Brand i byggnad

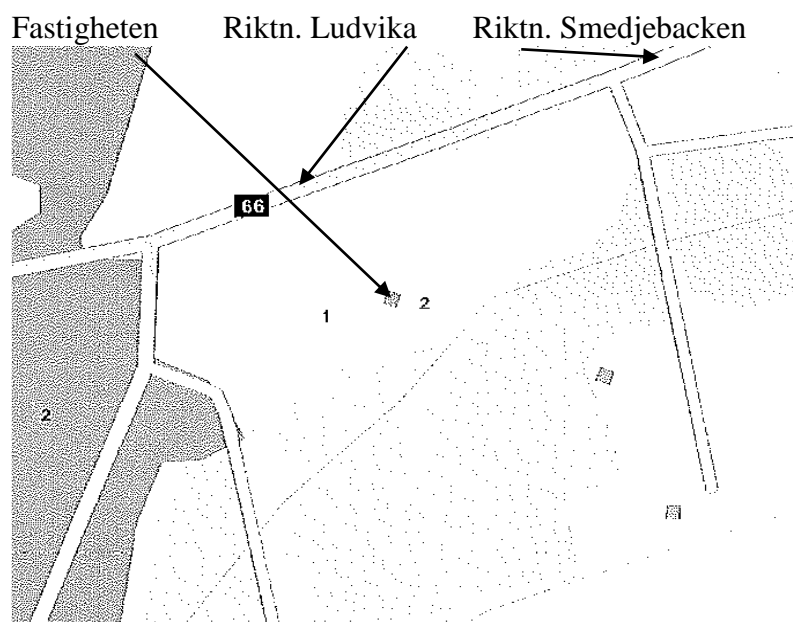
Planritning över byggnaden

Undervåning								
	Rollator	Säng							
	Sovrum		Salen			Kontoret			
	Dörr	Vedspis	Trapp	Dörr					
Entré	Kök		Hall			Matsal			
						Pannrum källare			
			Entré						
						Pannrum			
	Övervåning								
						Klädkammare			
			Kök						
				Dörr		Vardagsrum			
	Vind		Trapp						
			Hall						
						Sovrum

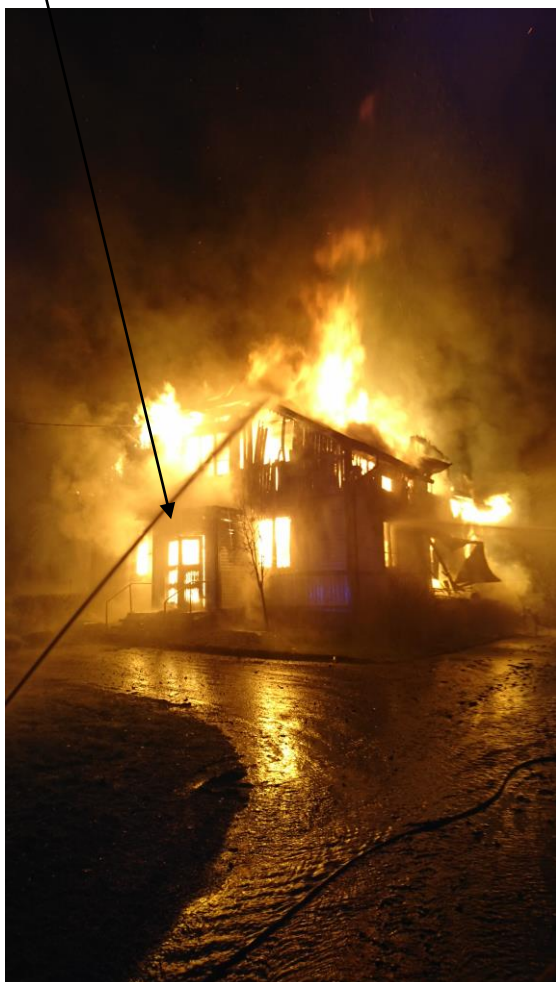
Vy över gavel mot Smedjebacken

Dörr in till kök

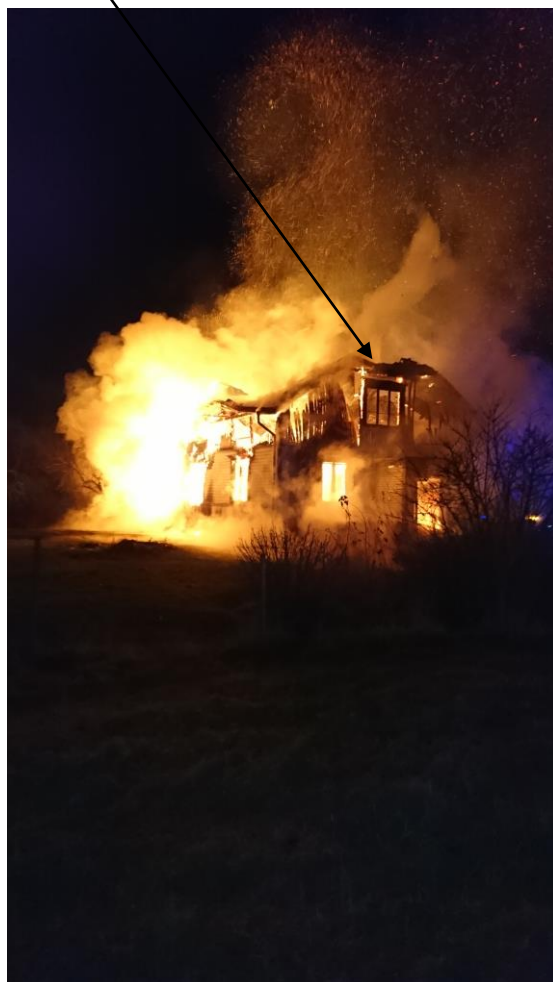
Vy över gavel mot Ludvika

Enligt vittne som passerat huset ca. 23:50 såg man ingen antydning till brand. När branden upptäcktes strax efter midnatt så såg vittnen eldslågor slå ut via taknock i riktning mot Ludvika. När styrkan ca. 11 minuter senare anlände platsen så var huset nästan övertänt. Kan branden ha startat på övervåning ? Knappast med det snabba brandförloppet. Enligt rökdykare var branden som mest intensiv i hall, matsal och kontoret på bottenplan.

Brandens upptäckt vid taknock.

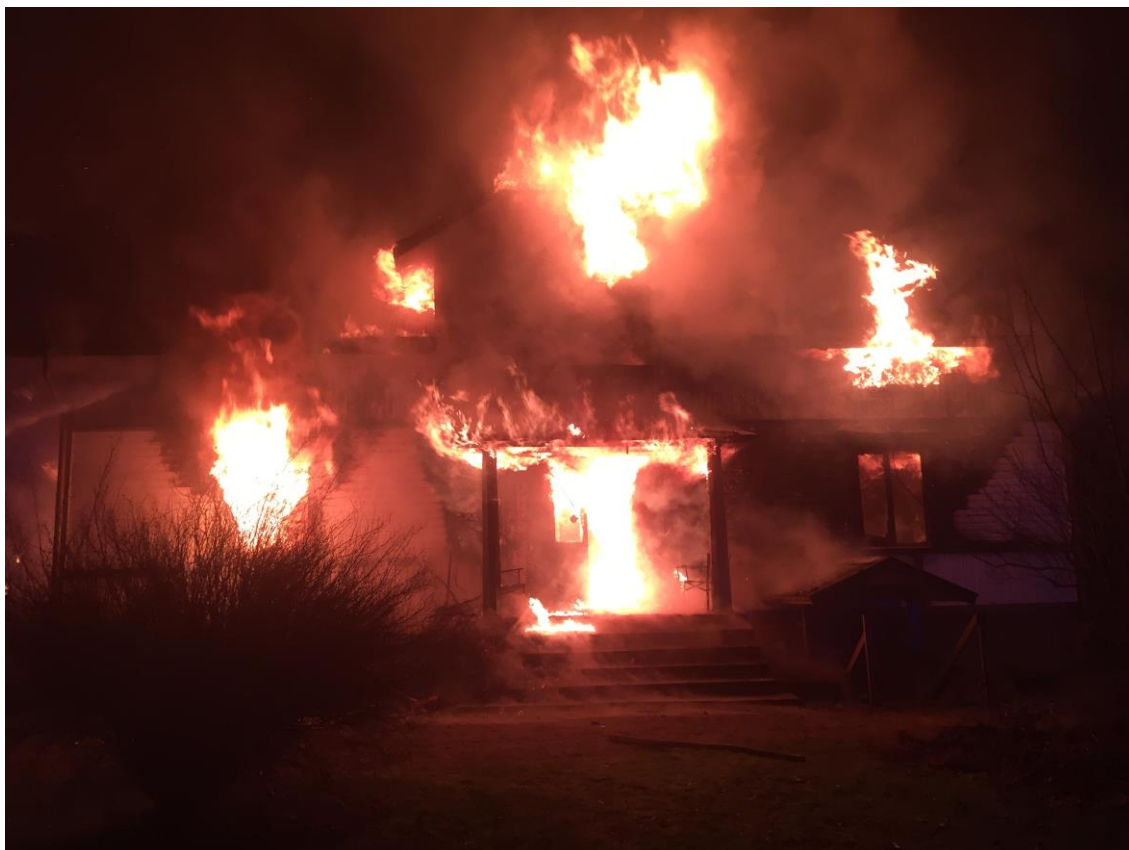
Vy från huvudentré med ingång till pannrum till höger

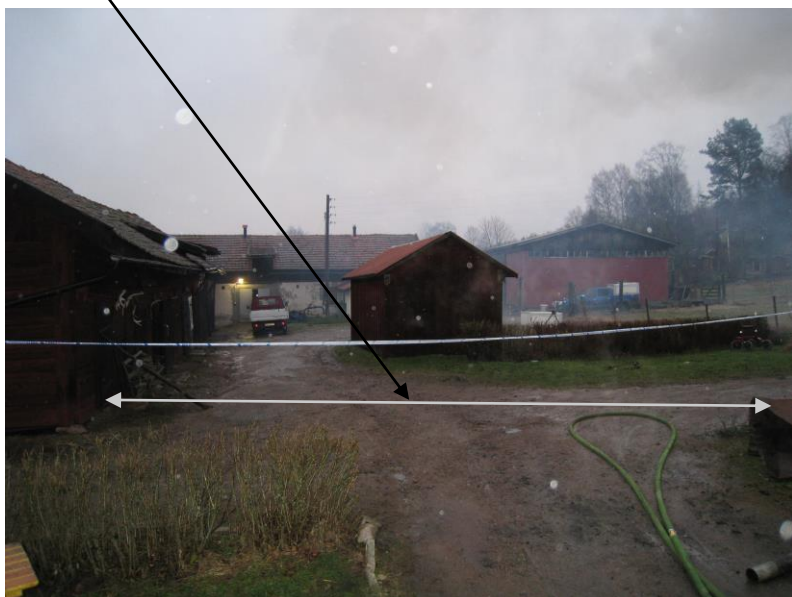
10 meter mellan boningshus och ladugårdslänga

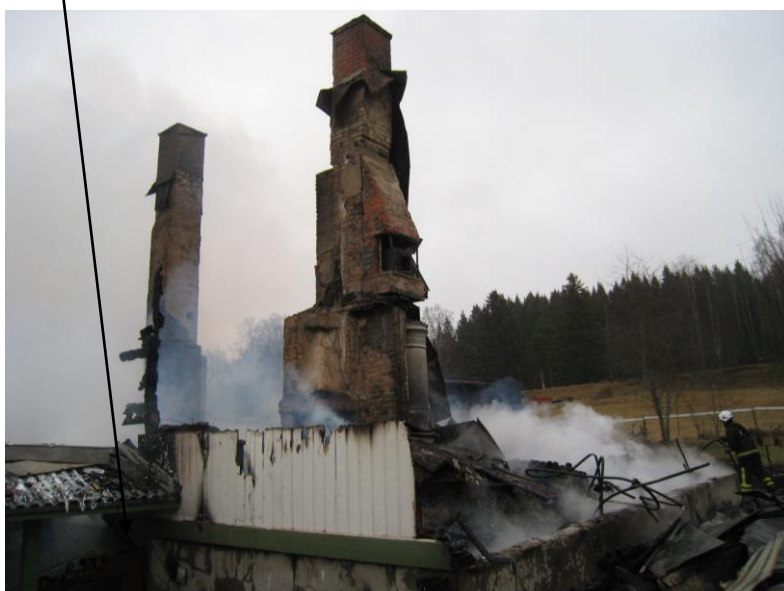
Historiskt har räddningstjänsten varit till fastigheten ett antal gånger pga. sotbränder. Av den anledningen så beslöt fastighetsägaren för ca. 5-6 år sedan att montera slang i skorstenen från vedpannan. Pannrum var beläget under matsal med ingång enbart från utsidan. Pannrummet hade murade väggar. Byggnaden hade träbjälklag men taket var klätt med eternitplattor. Brandklassning B15. Sotning har utförts på skorsten till pannan den 30/11 2016 och skorsten till vedspis blev sotad 12/4 2016. Inga anmärkningar fanns på senaste brandskyddskontrollen.

Ingång till pannrum beläget under matsal.
