MÄLARDALENS
BRAND- OCH RÄDDNINGSFÖRBUND

UNDERSÖKNINGS PROTOKOLL
BRANDUTREDNING

Datum
2010-01-11
Handläggare
FC, TT
Dnr
2010/105-MBR-197

Lägenhetsbrand, [REDACTED], Västerås, 2010-01-07,

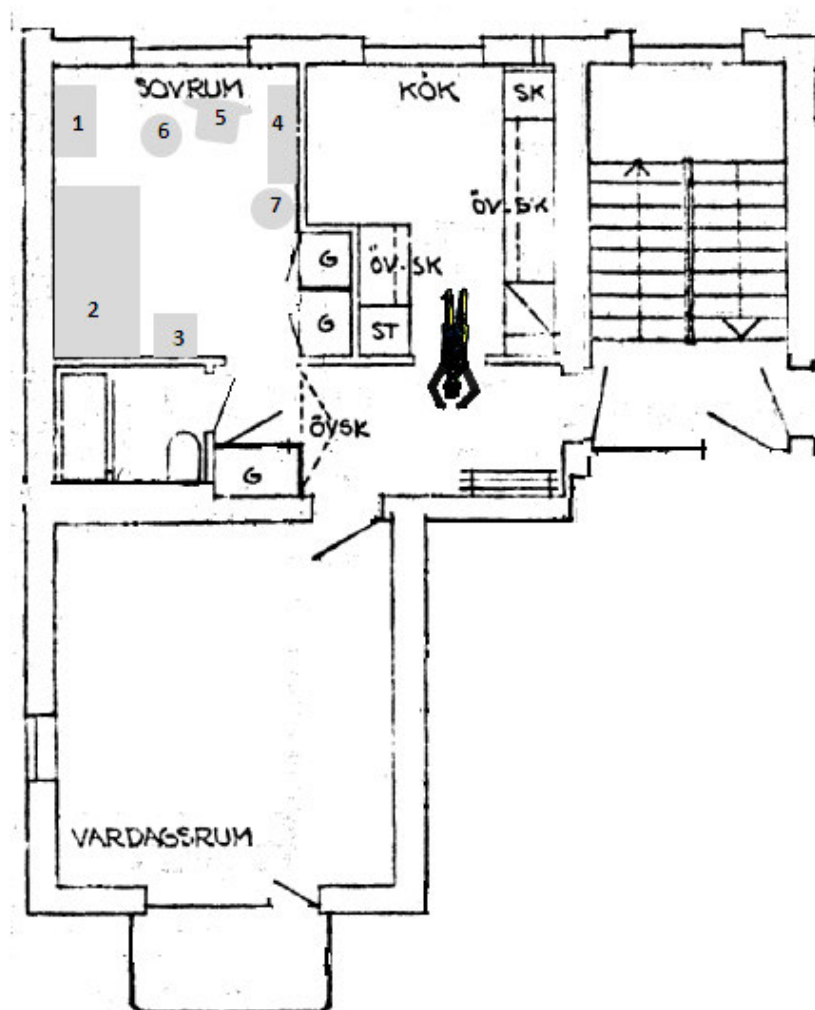
Ritning över lägenheten med den drabbade kvinnans position samt möbleringsskiss över sovrummet.

I sovrummet fanns en byrå (1), en säng (2), ett sängbord (3), en bokhylla (4), en fåtölj (5) och ett pelarbord (6). Ytterligare en möbel (oklart vilken) (7) fanns innan branden, men denna möbel har helt förintats av branden. Golvbeläggningsen utgjordes av heltäckningsmatta.

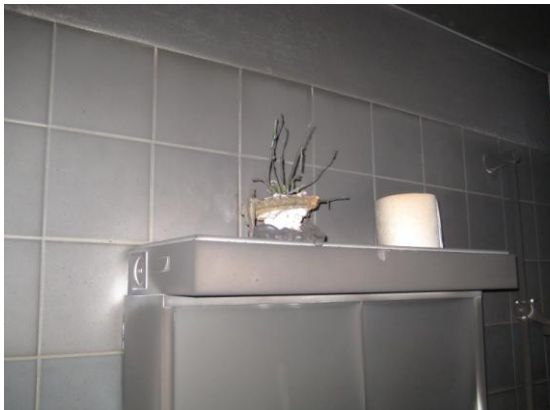
Det finns tecken som tyder på att branden har pågått under en längre tid, i form av glödbrand. Kraftiga sotskador med fet sotbeläggning i tak, på väggar och på golv har uppstått i hallen, badrummet och köket. Det har varit varmt i angränsande rum men där har det inte brunnit med låga. Lågor har endast kortvarigt och i begränsad form slagit ut i hallen. I badrummet finns smälta plastdetaljer (hårsprayflaska av plast och dekorationsblomma av plast) bredvid dessa återfanns en pappersförpackning och en toalettrulle som inte brandpåverkats. I köket har skyddskåpan till lysrörsarmaturen trillat ner pga värmen.

Smält dekorationsblomma och opåverkad toalettpappersrulle

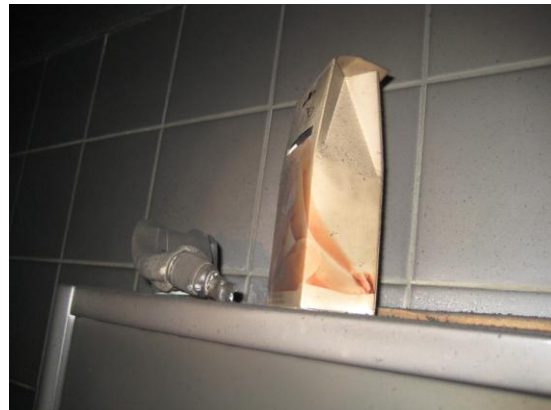
Smält hårsprayflaska och opåverkad pappersförpackning

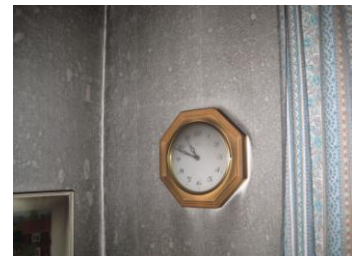
I lägenheten fanns tre klockor. Alla tre har stannat någon gång mellan halv tio och strax innan elva.

Klocka i köket

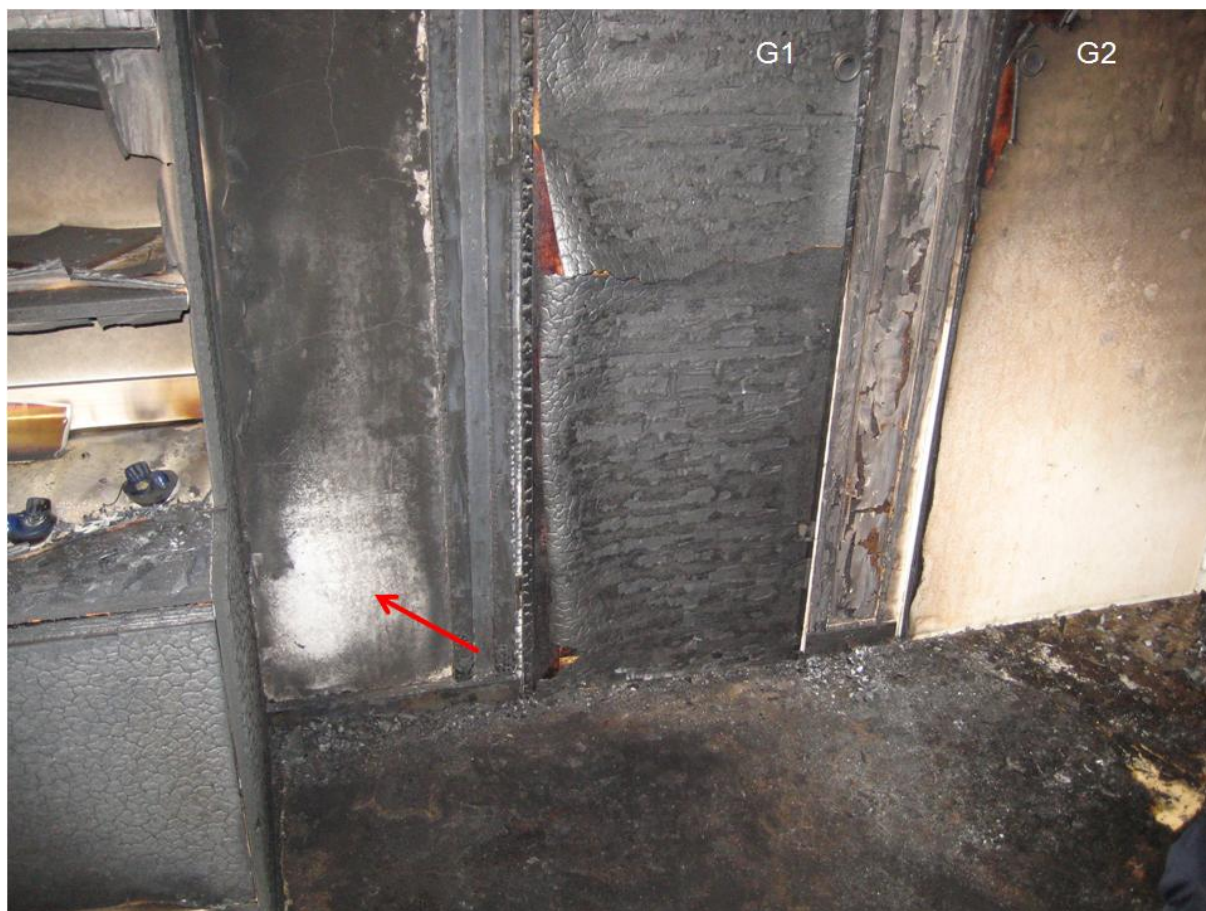
Djupa brandskador har uppstått på bokhyllans gavel och dess ena skåplucka samt på den ena garderobsdörren (G1) närmast bokhyllan. Brandskadorna på den andra garderobsdörren (G2) närmast hallen är däremot inte alls lika omfattande. Endast dörrbladskanten och frontens övre del är brandskadad. Skadorna på dess övre del kan ha orsakats av det brinnande brandgaslagret medan skadorna på dess kant förmodligen har orsakats av initialbranden.

Pilen visar det bortbrända ytskiktet på väggen. Bilden visar även brandpåverkan på de två garderoberna (G1, G2).

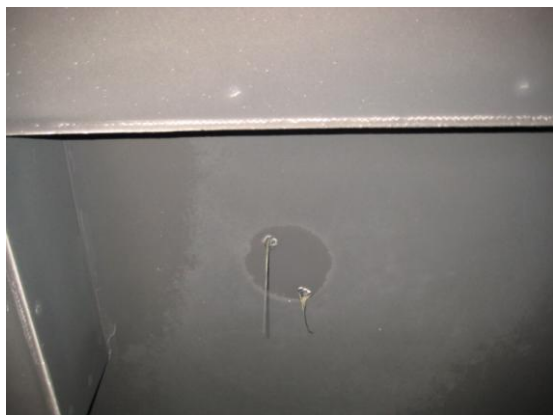
I taket i hallen syns märken och rester efter brandvarnaren som smält och ramlat ner på golvet. Brandvarnaren visade sig sakna batteri. Anslutningsblecken var sotiga vilket tyder på att inget batteri suttit på plats. Inte heller påträffades något batteri på golvet vid de övriga brandvarnardelarna.

Brandvarnaren var monterad i taket

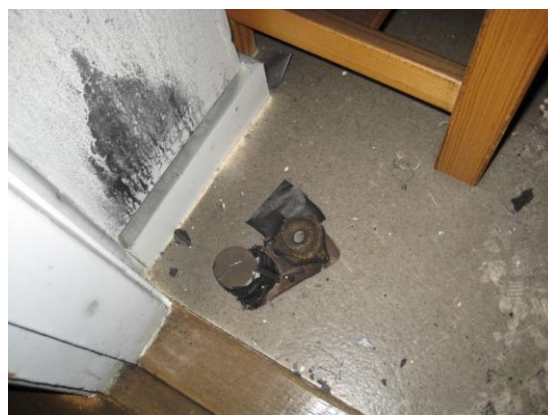
Komponentdel av brandvarnaren

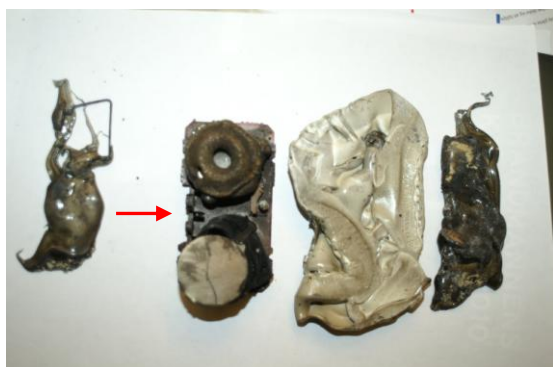
Resterna av brandvarnaren, pilen visar var batteriet skulle ha suttit

Brandvarnaren fungerade inte eftersom den saknade batteri. Att brandvarnare inte fungerar pga att batteri saknas eller tagit slut är förmodligen inte ovanligt i äldre människors hem. Detta är en svaghet med batteridrivna brandvarnare. På lokalnivå kan en del av detta problem angripas genom att hemtjänsten tilldelas uppdraget att funktionskontrollera brandvarnare i omsorgstagarnas hem. MBR har sedan 2007 verkat för att denna funktionskontroll ska ingå i hemtjänstutförarnas uppdrag och att detta ska vara ett ingångskrav i samband med kommunal upphandling av hemtjänstverksamhet. Dessvärre har det visat sig inte vara helt enkelt att få till stånd en sådan förändring.

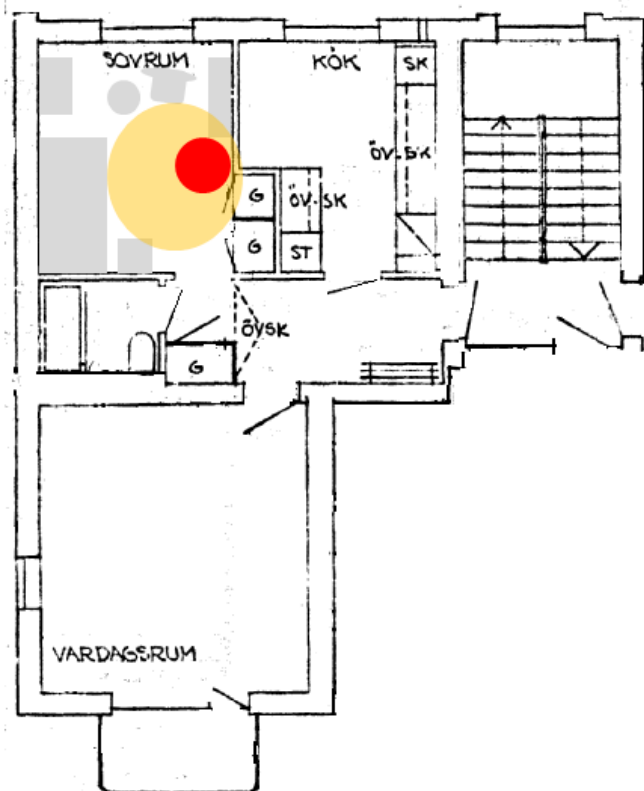
Branden har startat i sovrummet. Djupa brandskador har uppstått på delar av golvet, bokhyllan, väggen och den ena garderobsdörren. Detta område har markerats med gult på ritningen nedan. Det primära brandområdet lokaliseras till ett område strax över golvnivån vid sidan av bokhyllan. Primärbrandområdet markeras med rött på ritningen nedan.

Gulmarkerat område visar var de djupaste brandskadorna har uppstått. Rödmarkerat område visar det primära brandområdet.

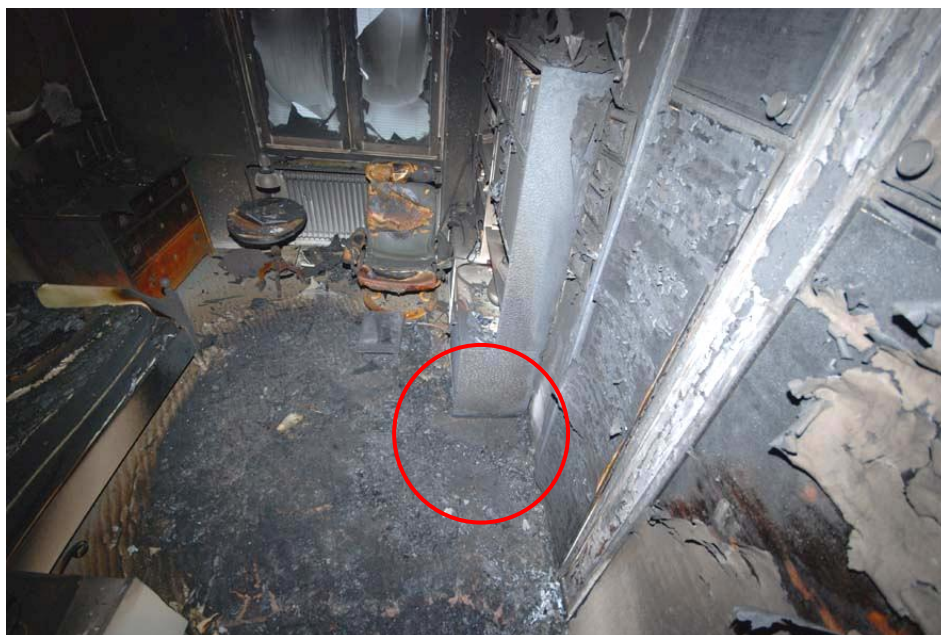
Översiktsbild av sovrummet med primärbrandområdet, vy från hallen.

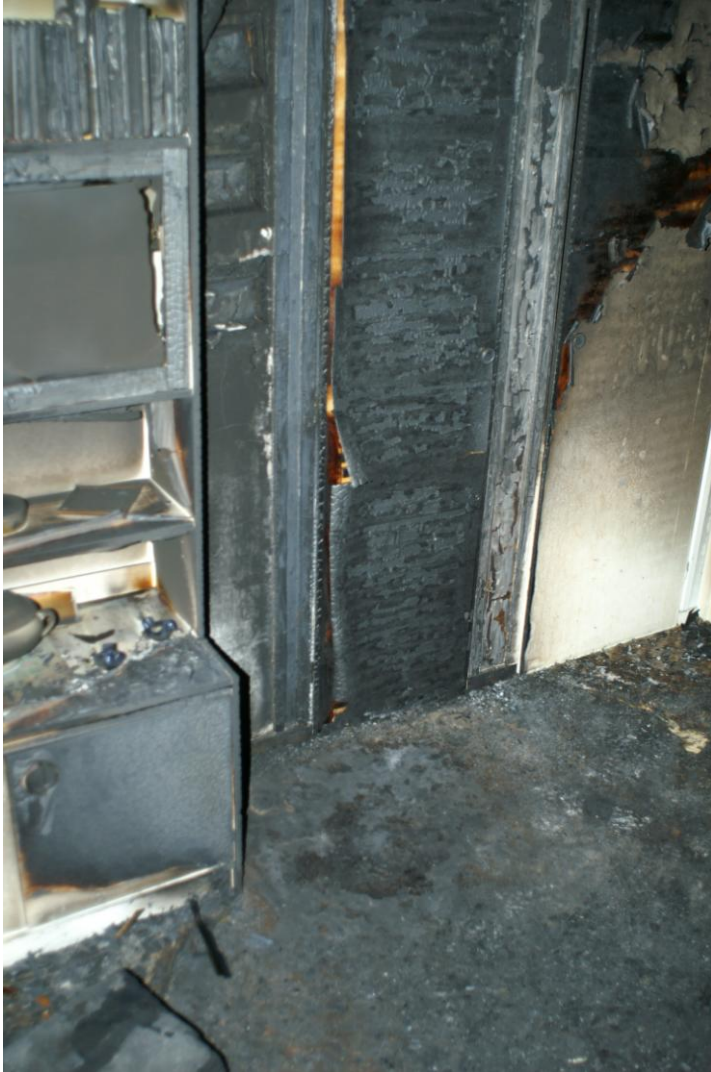
Primärbrandområdet efter finröjning.

Enligt uppgift från hemtjänsten och en anhörig har det stått någon typ av sittmöbel på den plats som lokaliserats till primär brandområdet. Där brukade kvinnan ha ett levande ljus tänt. Det finns i princip inget kvar av startföremålet vilket tyder på att initialbranden var mycket intensiv.

Undersökningen av brandresterna tyder på att startföremålet kan ha varit en mindre rottingmöbel, men branden har i princip helt förintat föremålet varför det i efterhand inte går att fastställa startföremålets utformning. Inga rester efter någon ljusstake påträffades. Ljusstaken kan ha varit av trä eller annat brännbart material som därmed brann upp under branden.
