RÄDDNINGSTJÄNSTEN STORGÖTEBORG

Datum: 2010-04-15
 Handläggare: Janne Severinsson
 ID utredning: 2010-001
 Insatsrapport nr: 2010076386

UNDERSÖKNINGSPROTOKOLL **BRANDUTREDNING**

Lägenhetsbrand med en person omkommen, [REDACTED], Göteborg

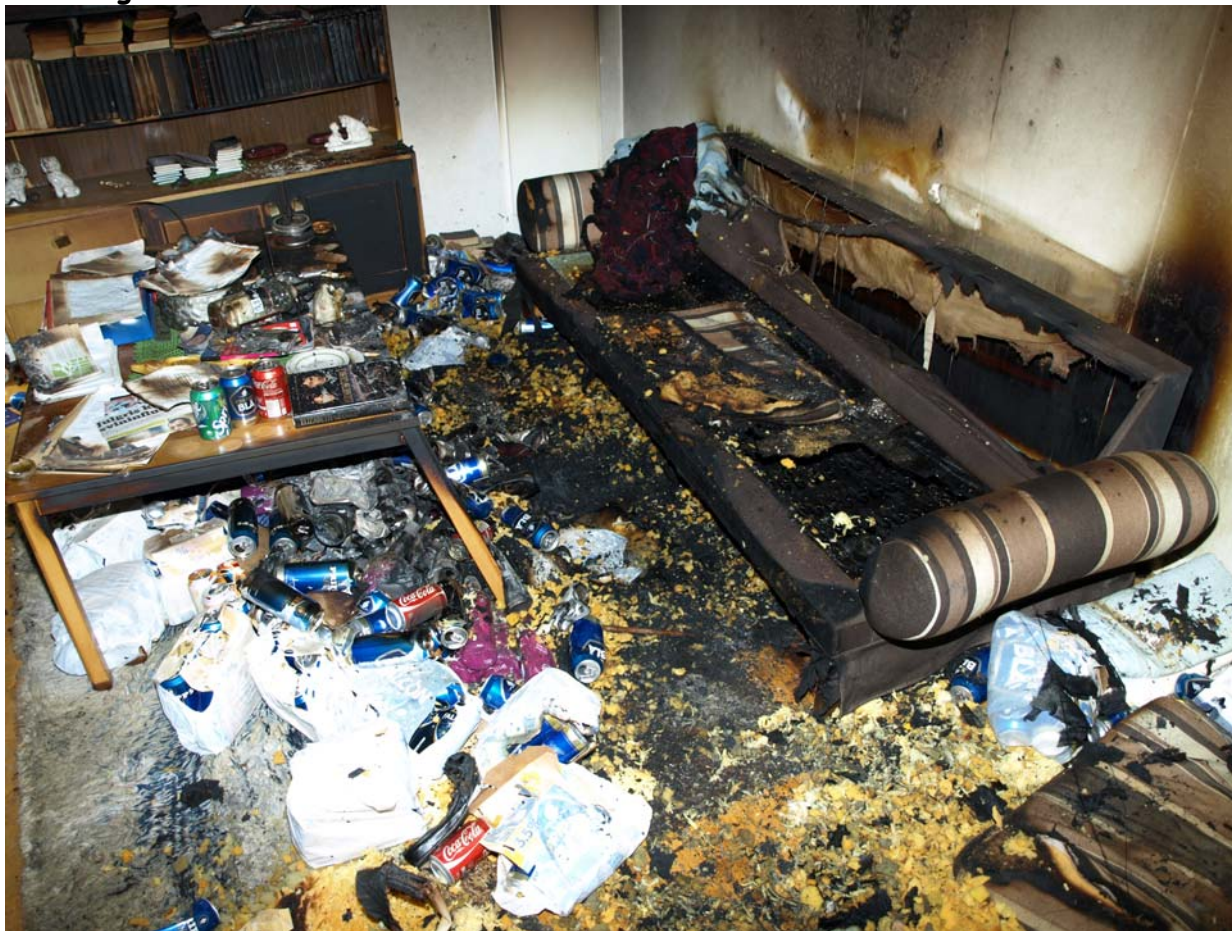
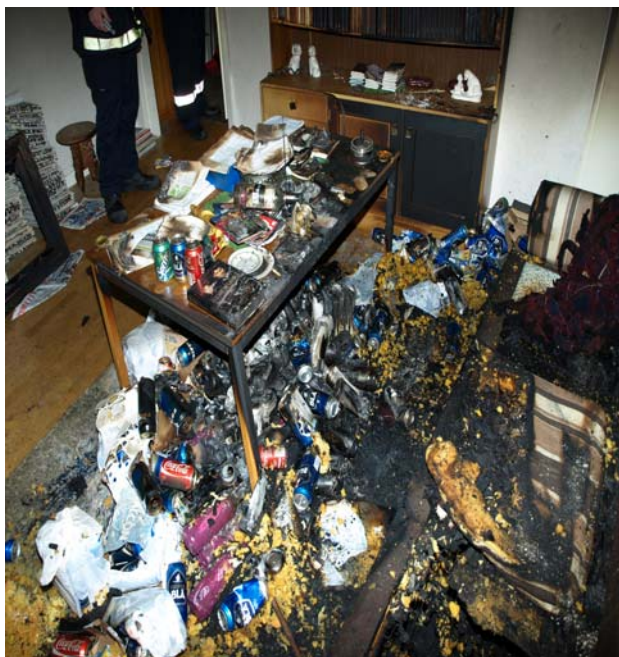
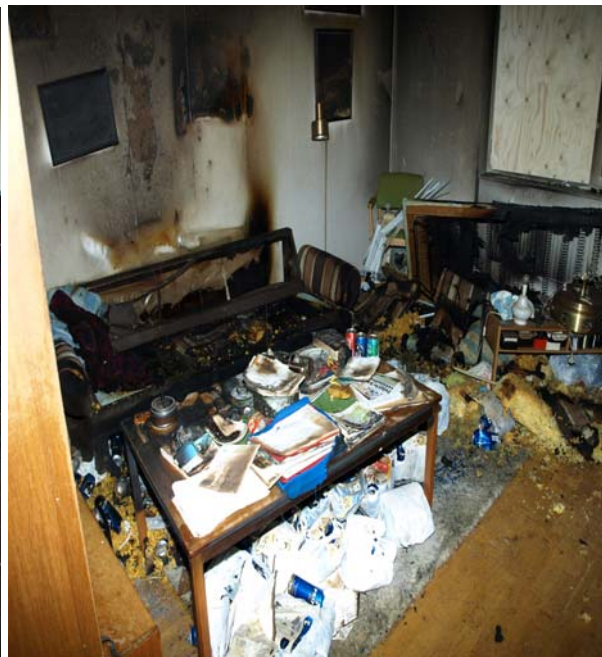
Primärbrand: Primärbranden är lokaliserad till soffan i vardagsrummet där den avlidna påträffades. Området till höger, när man står framför, i soffan och golvet nedanför är mest påverkat av brand.

Brandorsak: Troligen rökning.

Bilderna visar primärbrandplatsen från olika vinklar där den omkomna återfanns.

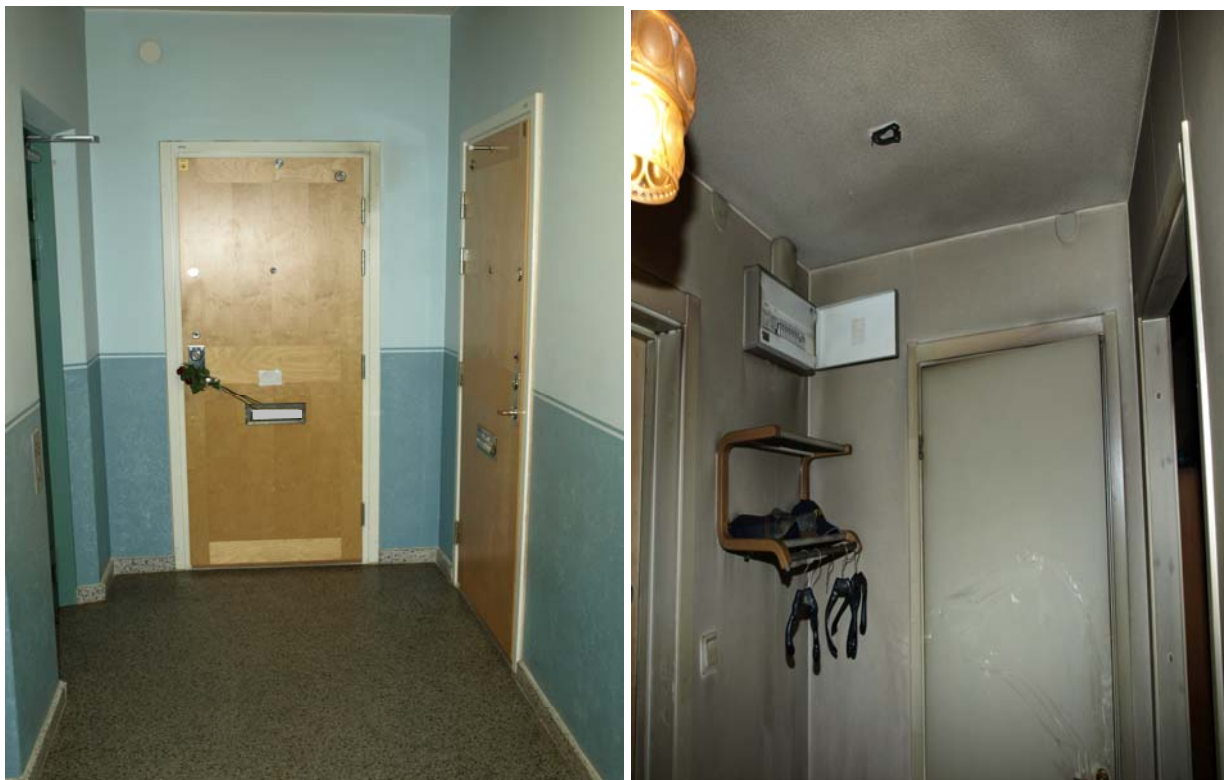
Den brandutsatta lägenhetens dörr. Bilden visar fästet för brandvarnaren i hallen.

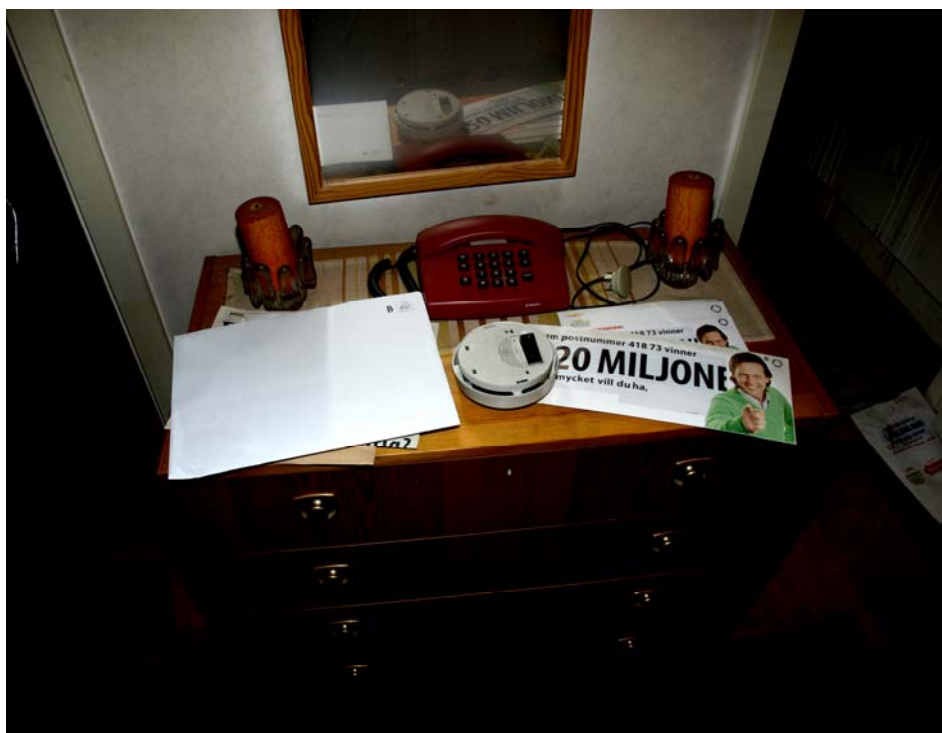
Brandvarnaren som återfanns i lägenheten låg placerad på en byrå i hallen med batteriet delvis uttaget. Enligt uppgift från grannar i trapphuset hade ett tillbud inträffat en tid innan branden och då hade brandvarnaren reagerat. Det troliga är att brandvarnaren då plockades ner och inte kom upp i taket igen. Vid undersökningen återplacerades batteriet och brandvarnaren testades, då fungerade den.

Brandvarnaren hade sannolikt reagerat i ett tidigt skede av händelsen om den varit i funktion och placerad på sitt ursprungliga läge. Detta hade gett lägenhetsinnehavaren en möjlighet att reagera och ta sig ut ur lägenheten.

Brandvarnaren nedmonterad, placerad på byrå i hallen.
