Olycksutredning

Brand i byggnad

Utredningsdatum: 2010-01-27
Diarienummer: 450.2011.00108.12527
Utredare: Henrik Jönsson

Olycksundersökningen är utförd efter en brand i ett flerfamiljshus i Östersund 2010-04-13. Vid branden omkom en person.

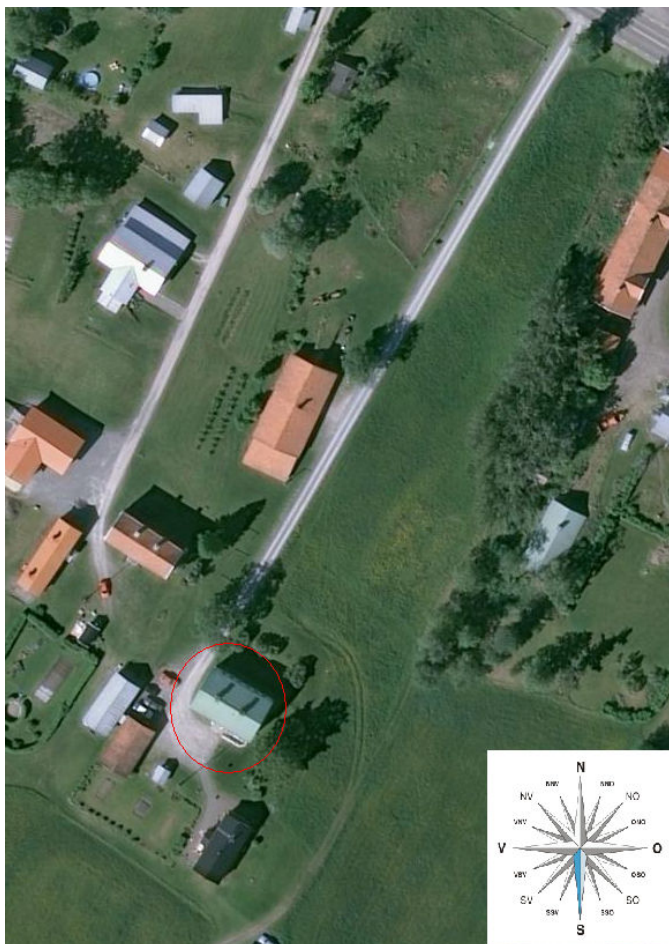
Foto 1 Översiktsbild, www.eniro.se, manuellt inlagd kompass

Byggnaden ligger på en något upphöjd gård, ca 200 meter från trafikerad väg. På gården ligger även andra bostads- och förrådsbyggnader uppförda i trä. Se Bilaga A Foto 1.

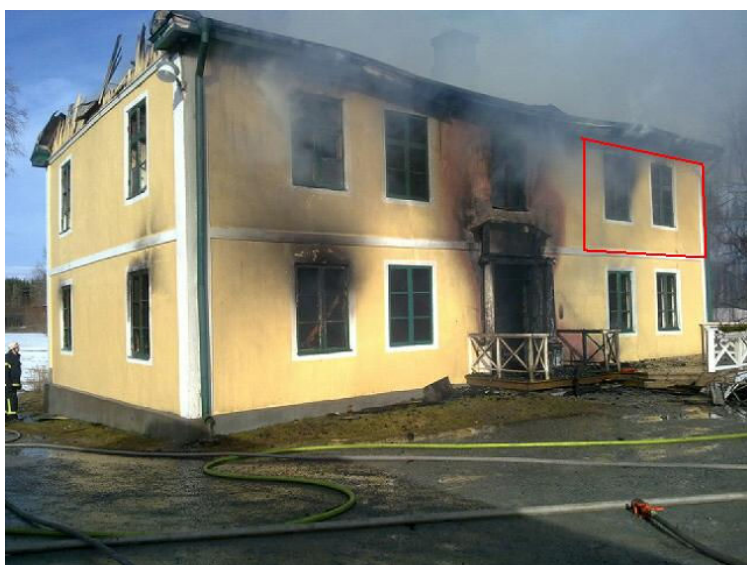
Foto 2 Byggnaden Foto: Jämtlands Räddningstjänstförbund

- H3. Bilisten larmar SOS och tittar in genom fönstren för att se om någon är kvar. Bilisten uppger att en hund hörts skälla från bottenvåningen.
- H4. Räddningstjänsten anländer till brandplatsen och får upplysning av fastighetsägare som finns på plats att det eventuellt kan finnas en person kvar. Om denne skulle vara hemma, förmodades då denne vara i sin lägenhet på andra våningen till höger om entrén. Se Bilaga A Foto 2.

En avliden person hittas på andra våningen under brandplatsundersökningen med hjälp av polishund. Byggnaden blev svårt brandskadad. Taket blev bortbränt liksom delar av bjälklag och innerväggar. Även innertrappan mellan de båda våningsplanen blev helt bortbränd.
