Datum  
2010-04-29

## Södertörns brandförsvarsförbund

# BRANDUTREDNING

Tidpunkt:	Onsdagen den 13/1 2010 klockan 09.21 inkom larm via 112
Objektsadress:	[REDACTED]
Objektstyp:	Villa
Startutrymme:	Toalett
Startföremål:	Trossbotten
Brandorsak:	Värmt frusen vattenledning med varmluftspistol.
Insatsrapport nr:	201000017

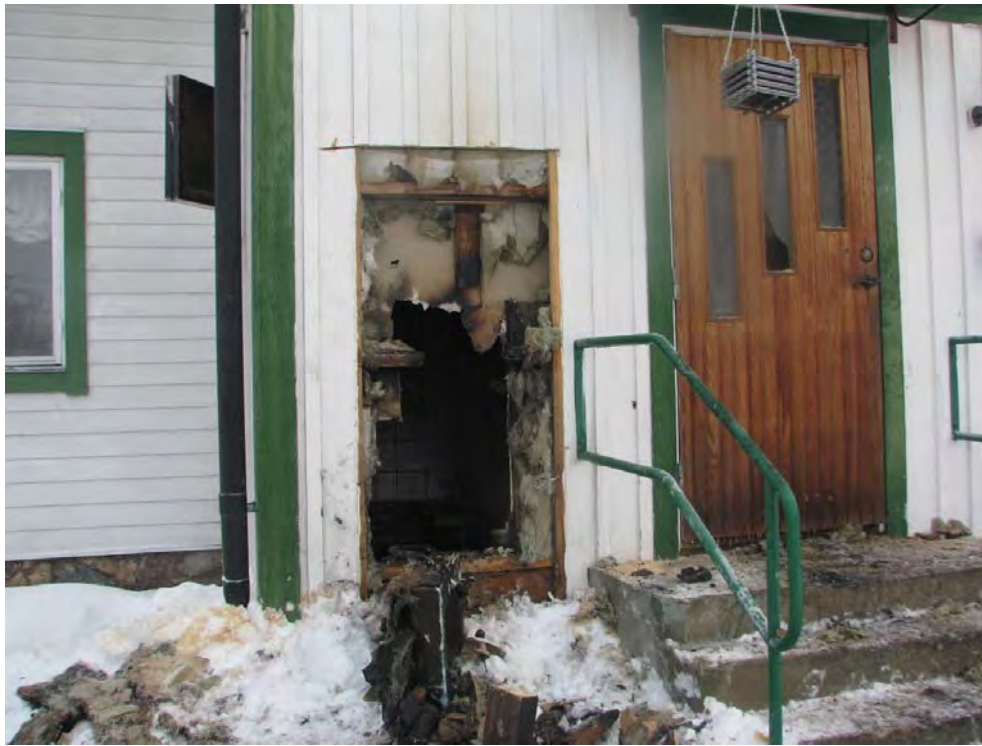
Brandskador finns på golvet i hallen och på toaletten. Genombränningar finns också på innenväggen och yttervägg till vänster om entrédörren. Övriga delar av villan rök och sotskadad. (Bild 4,5,7)

Bild 2: genombränning av yttervägg samt innenväggen entrédörren till höger.

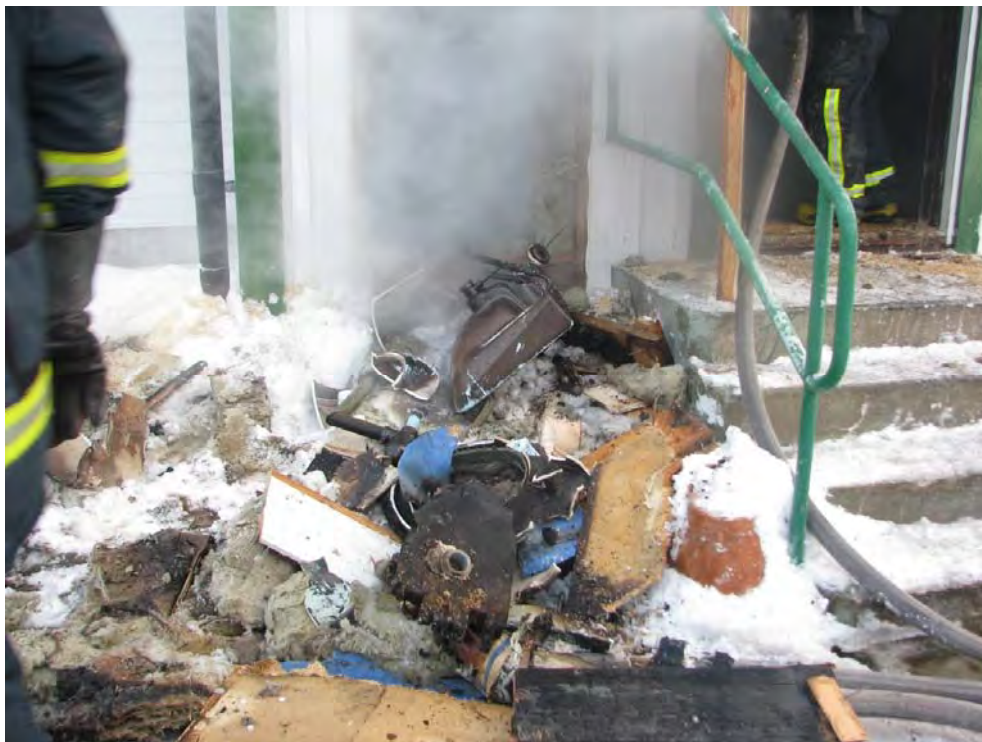
Räddningstjänsten påbörjar rökdykning med inriktning livräddning. Grannen informerar räddningstjänsten om var sovrummet är beläget i huset. Den boende påträffas i sitt sovrum och visar inga livstecken. (Bild 11). Hjärt o lungräddning inleds men utan framgång. Personen konstateras avliden av sjukvårdspersonal. Räddningstjänsten inleder släckning med friläggning och lämpning av det brinnande materialet i toalettväggen samt trossbotten i hallen och toalettdelen. (Bild 3).

Bild 3: Rester från utlämpat material från badrummet.

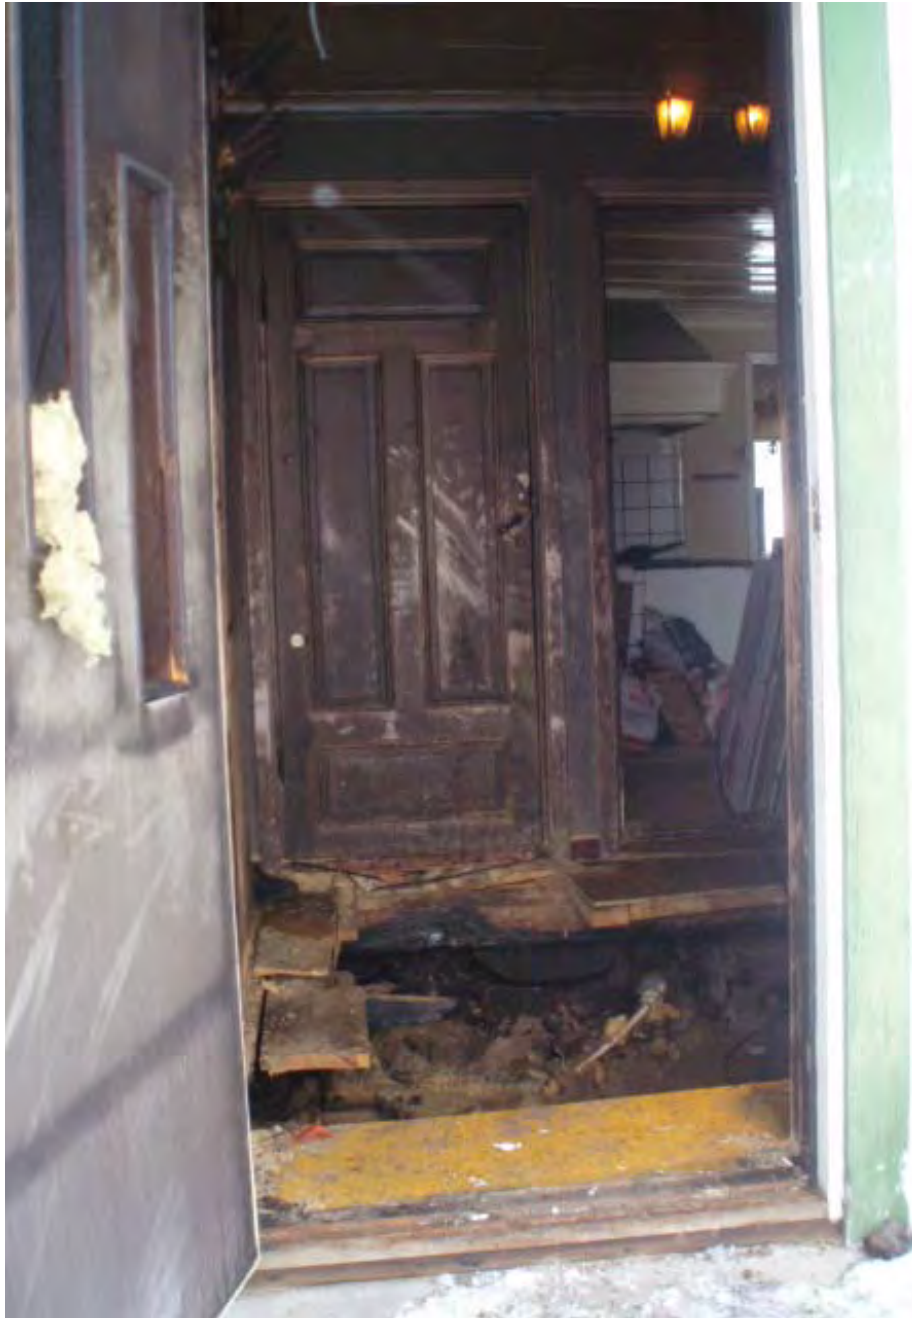
Bild 4: Hallgolvet innanför entrédörren, badrummet till vänster.

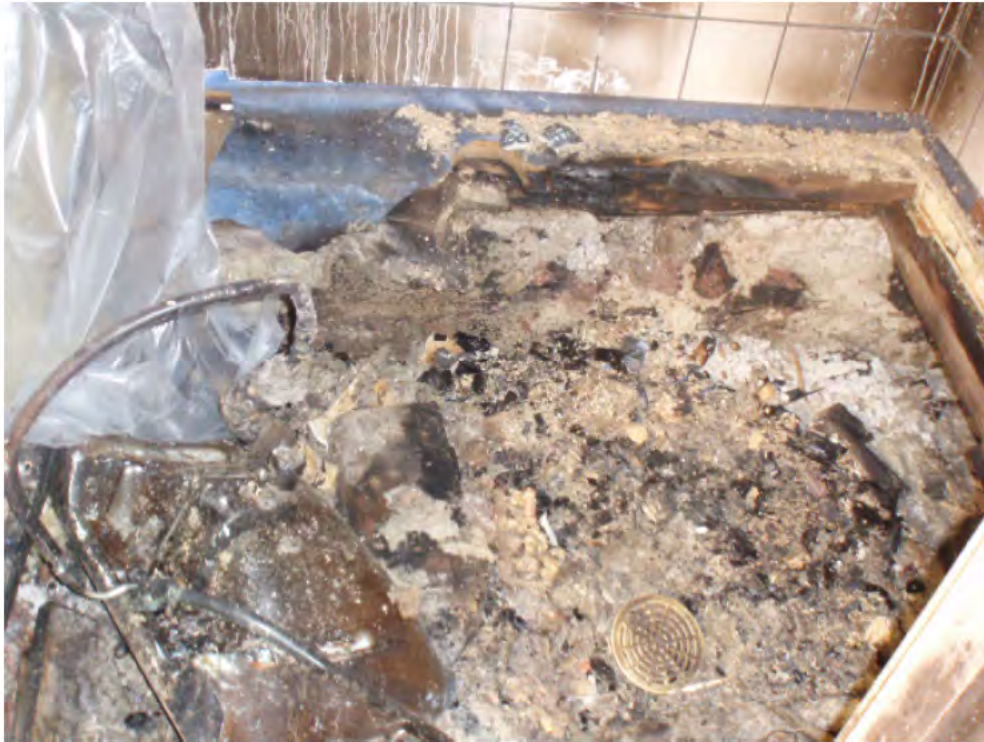
Primärbrandplatsen fastställs till trossbotten under badrummet. Troliga platsen är under handfatet där också inkommande vattenledning kommer in i torpargrunden.

Bild 5: Badrumsgolvet med vattenledningarna till vänster mot ytterväggen

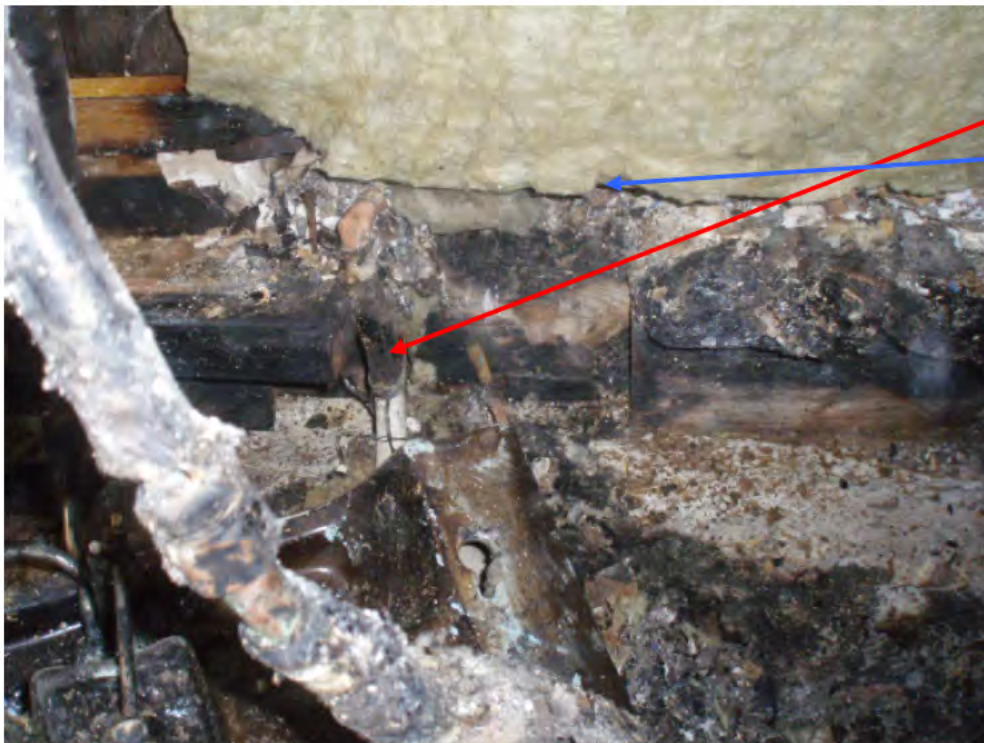
Mycket talar för att brandorsaken är tining av frusen vattenledning med hjälp av varmluftpistol.

Bild 6: Kolningsskador samt avbränd vattenledningsrör.

- Hade det funnit en fungerade sammankopplade brandvarnare hade den boende med stor sannolikhet varnats för brandens rökutveckling. Förslaget på sammankopplade brandvarnare med tanke på stängda dörrar i huset.
- Hade det använts en annan typ av uppvärmning av isproppen i vattenröret ex värmeblåsa eller liknade och placerat denna i badrummet hade troligen inte branden uppstått.
- Information till allmänheten inför vintersäsongen omkring riskerna med att tina frusna vattenledningar med varmluftpistoler.

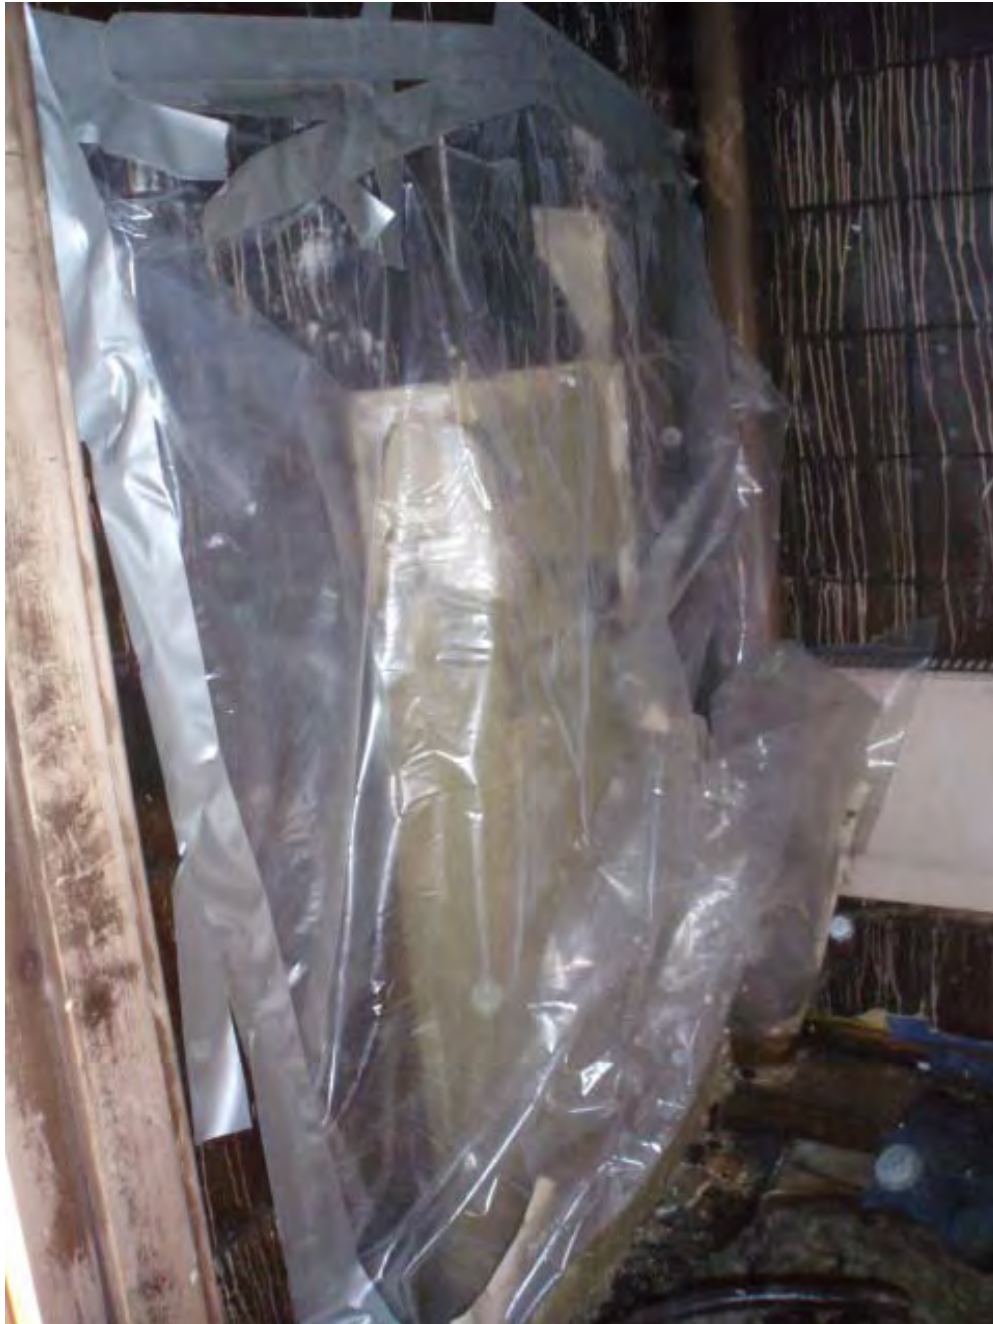
Bild 7: Badrumsväggen mot ytterväggen. På denna vägg satt handfatet.

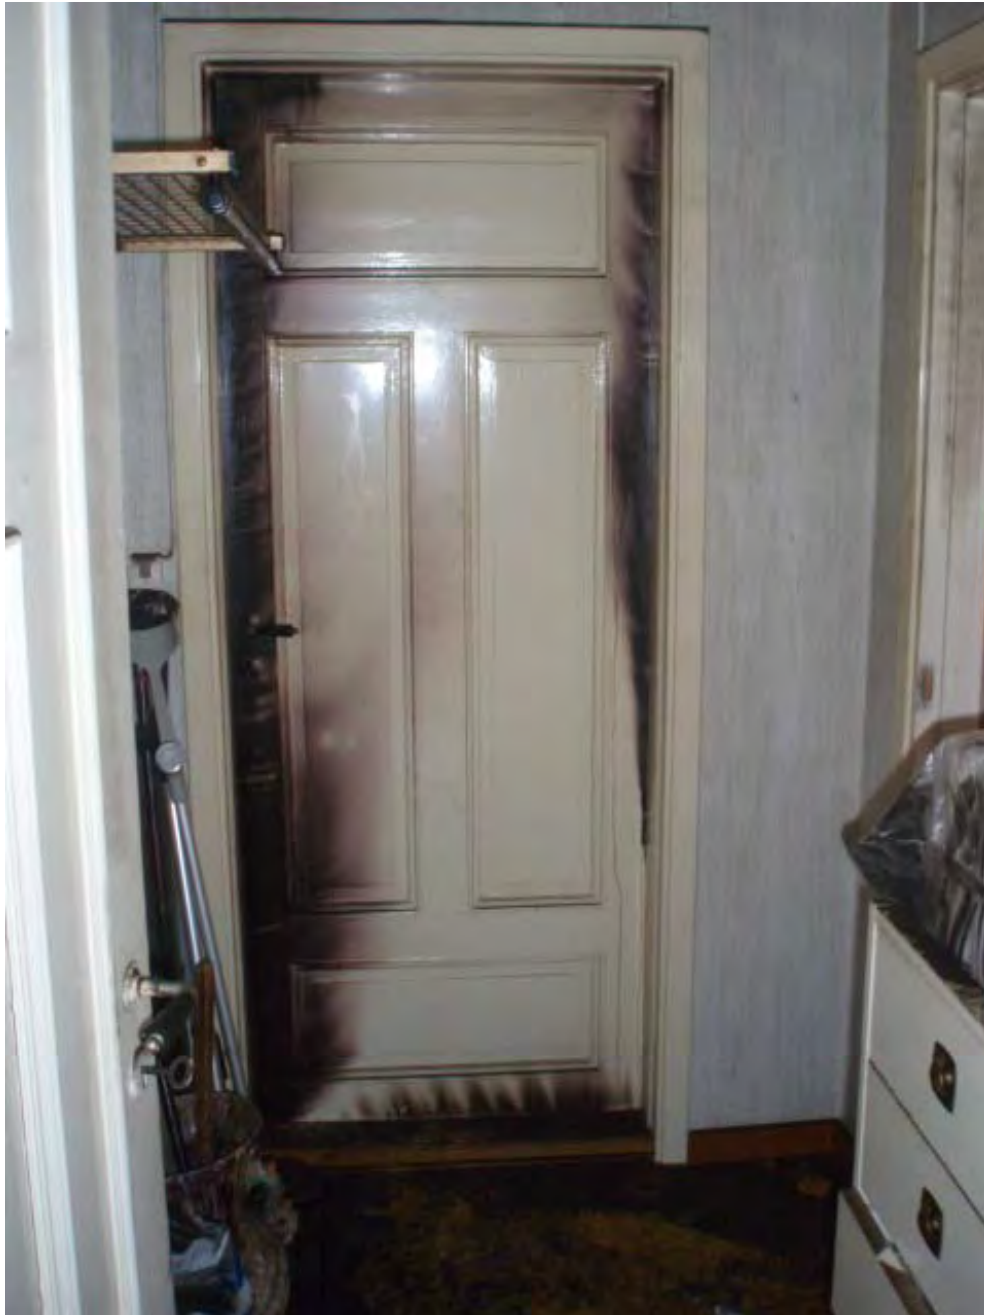
Av brandskadorna att döma samt sotbeläggningen i huset tordes branden haft en långsam utveckling med andra ord en glödbrand orsakad av syrebrist.

Bild 8: Stängd dörr mot hallen från vardagsrummet. Inträngning av brandrök från övertrycket i hallen.

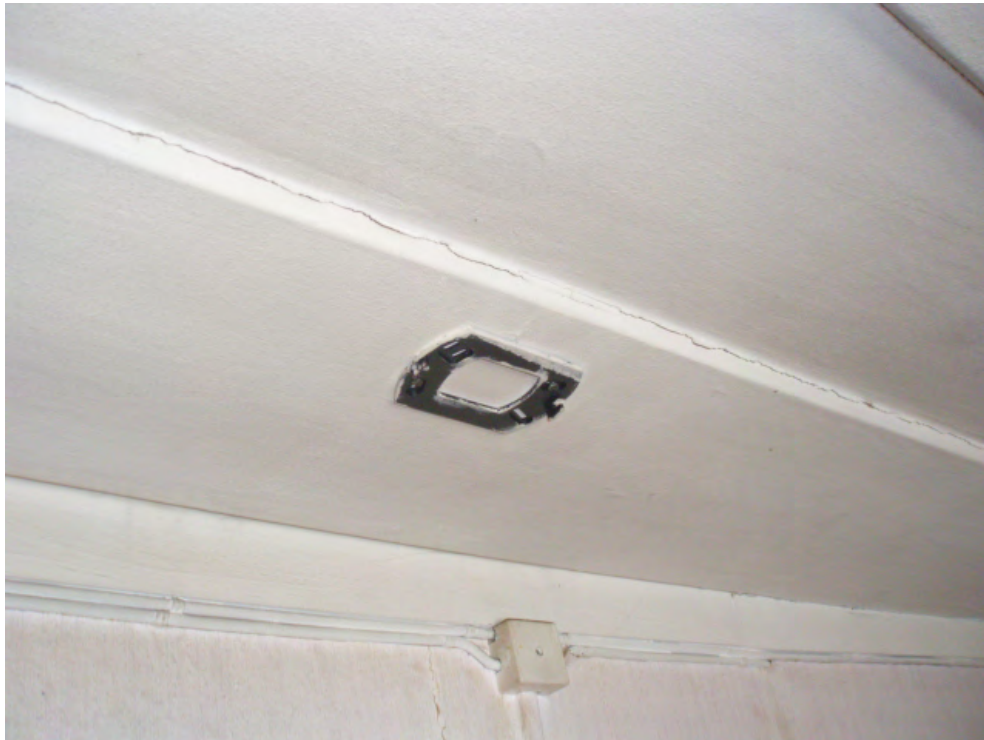
Bild 9: Fäste av brandvarnare i taket utanför sovrumsdörren, brandvarnaren låg på köksbänken utan batteri

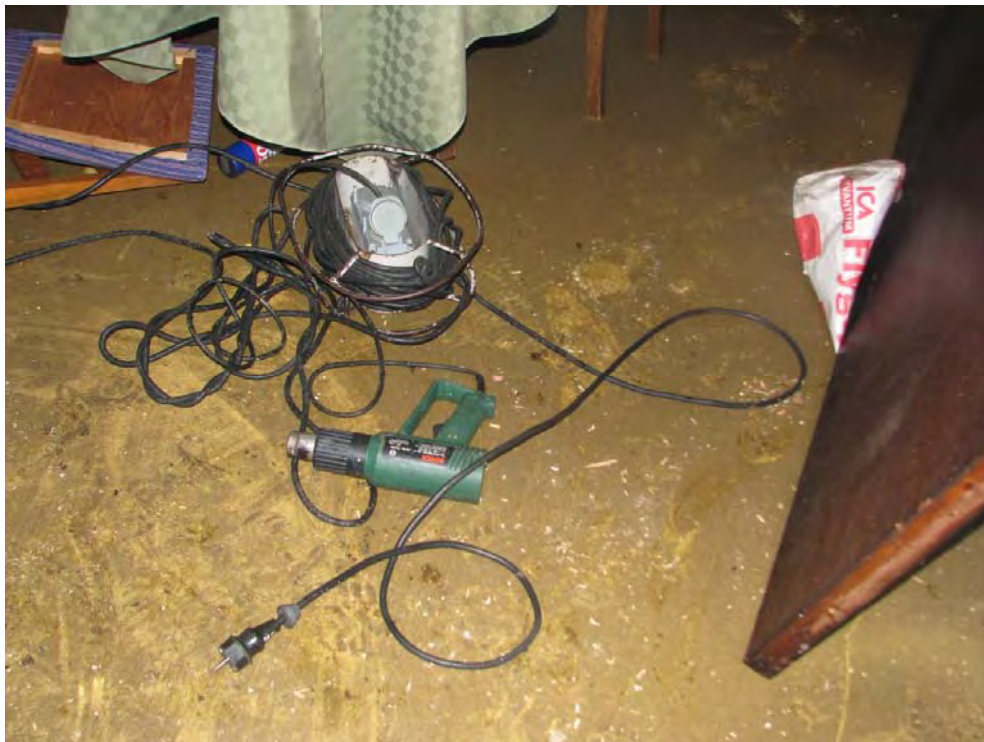
Bild 10: Varmluftpistolen ligger på köksgolvet ansluten till grenkontakt-
