## UNDERÖKNINGSPROTOKOLL BRANDUTREDNING

Idbrandutredning: 201000008 Ökx

### *Brand i flerbostadshus*

Larmtid:	2010-01-14 kl 1120
Adress:	██████ Överkalix
Objektstyp:	Flerbostadshus
Startutrymme:	Vardagsrum
Startföremål:	Lös inredning
Brandorsak:	Okänd
Bilagor:	Fotobilaga, skiss, insatsrapport

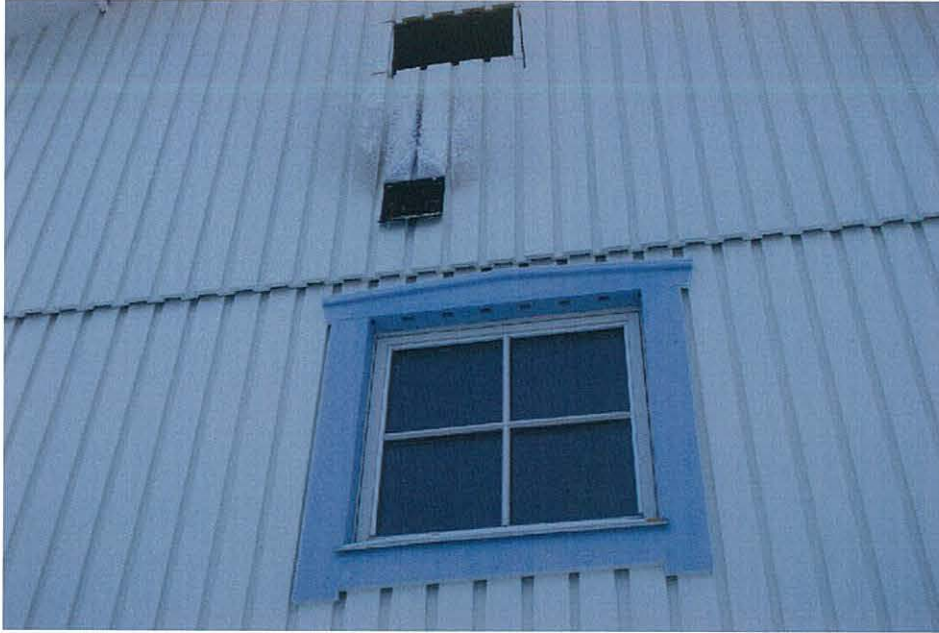
Utifrån syns inga direkta brandskador förutom mindre sotskador i anslutning till en ventilationsöppning i fasaden på andra våningen (se bild 1).

Bild 1: Köksfönster. Ovanför kan ventilen ses, hålet ovanför sågades upp isamband med insatsen.

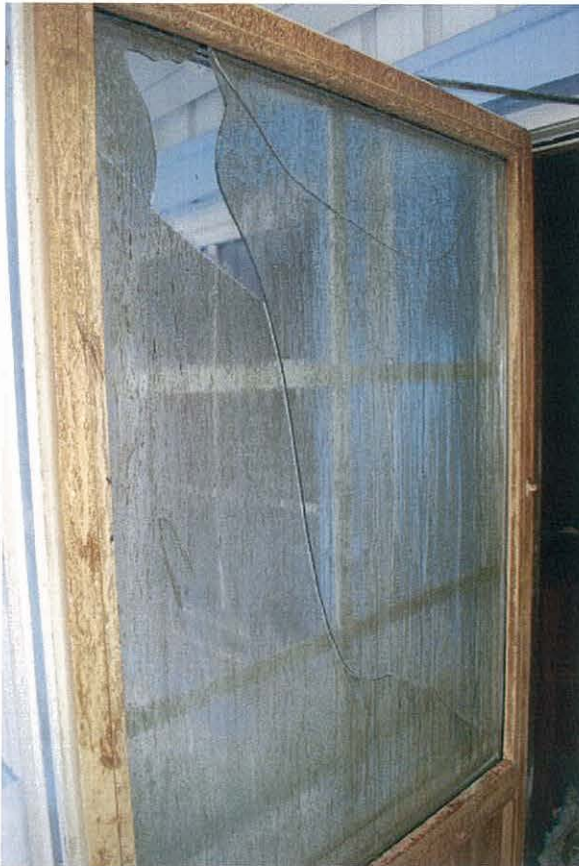
I lägenheten finns sotskador på i princip alla ytor, med de kraftigaste skadorna i vardagsrummet (se skiss, bilaga 2). Hela lägenheten är full med bråte, t.ex. tidningar, kartonger, kläder, flaskor m.m. Fönsterrutorna är täckta av en brunaktig sotbeläggning vilket tyder på en underventilerad brand (se bild 2). Samtliga innerrutor (treglasfönster) har också spruckit. Brandskadorna är begränsade till vardagsrummet där det finns skador på golvet och låga skador på en närliggande vägg (se bild 3). Skadorna tyder på att branden har varit begränsad till ett område på ca 1 x 1 meter på golvet. Enligt uppgift från rökdykarna så låg det resterna av en TV i det området och TVn lyftes ut på balkongen. En närmare undersökning av TVn visar att den troligen inte har orsakat branden. De kraftigaste skadorna återfinns på framsidan, medan bakstycket har mindre skador (se bild 4.1 och 4.2) och är i det närmaste intakt. Det tyder på att branden har funnits framför TVns placering.

Bild 2: Sotbeläggning och sprickbildning på fönster

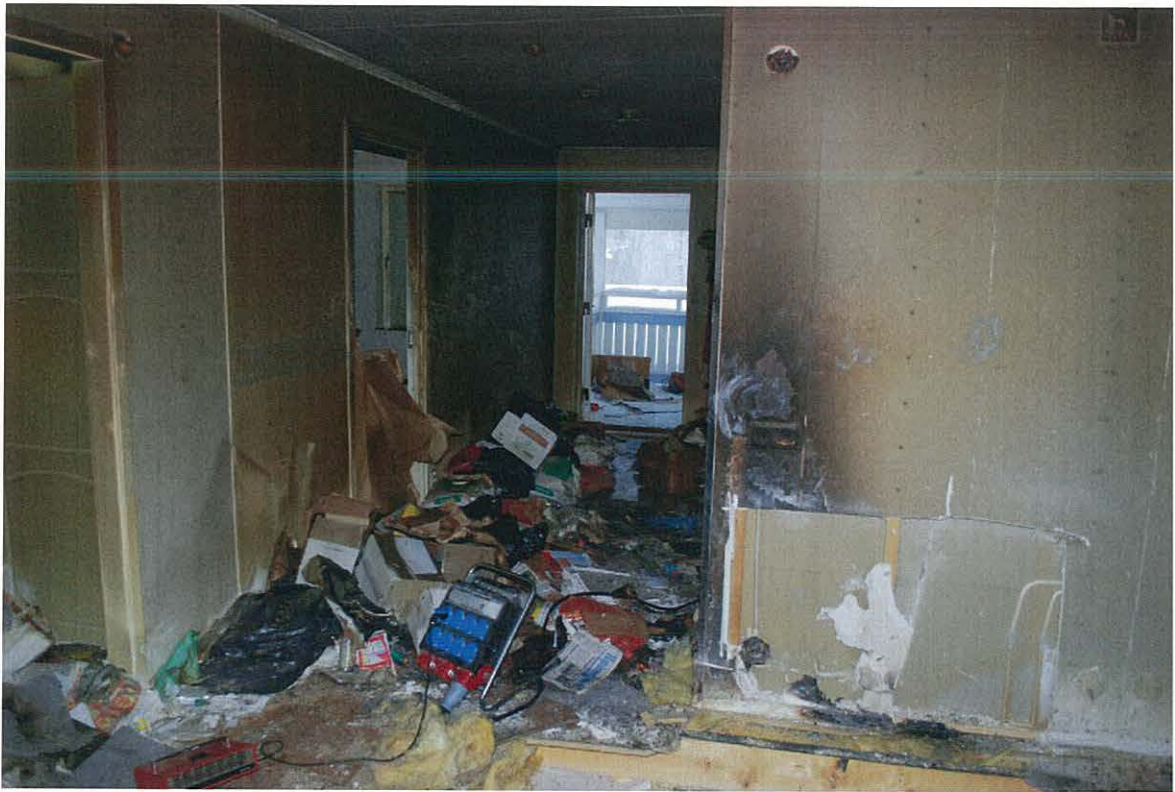
Bild 3: Skador på vägg och golv. Gipsskivan på väggen och golvbelägningen avlägsnades i samband med insatsen.

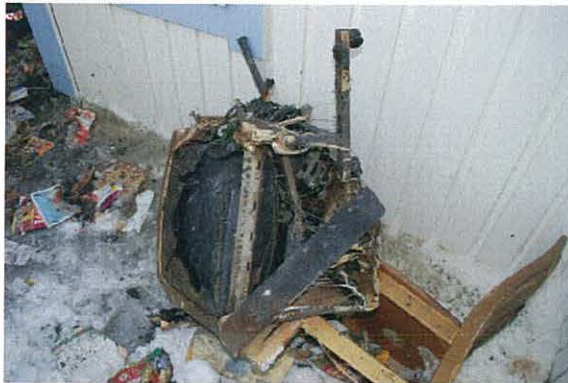
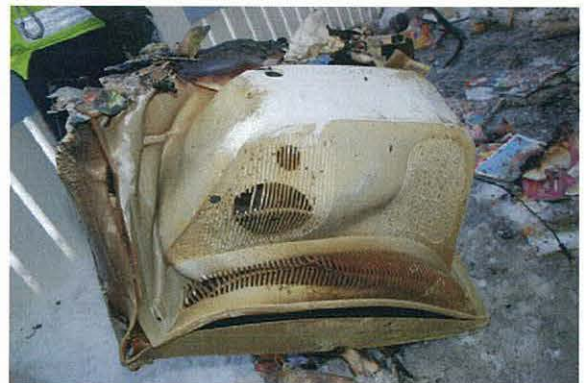
Bild 4.1 och 4.2: Skador på TV-apparaten. På bild 4.1 är TVn vänd upp och ned.

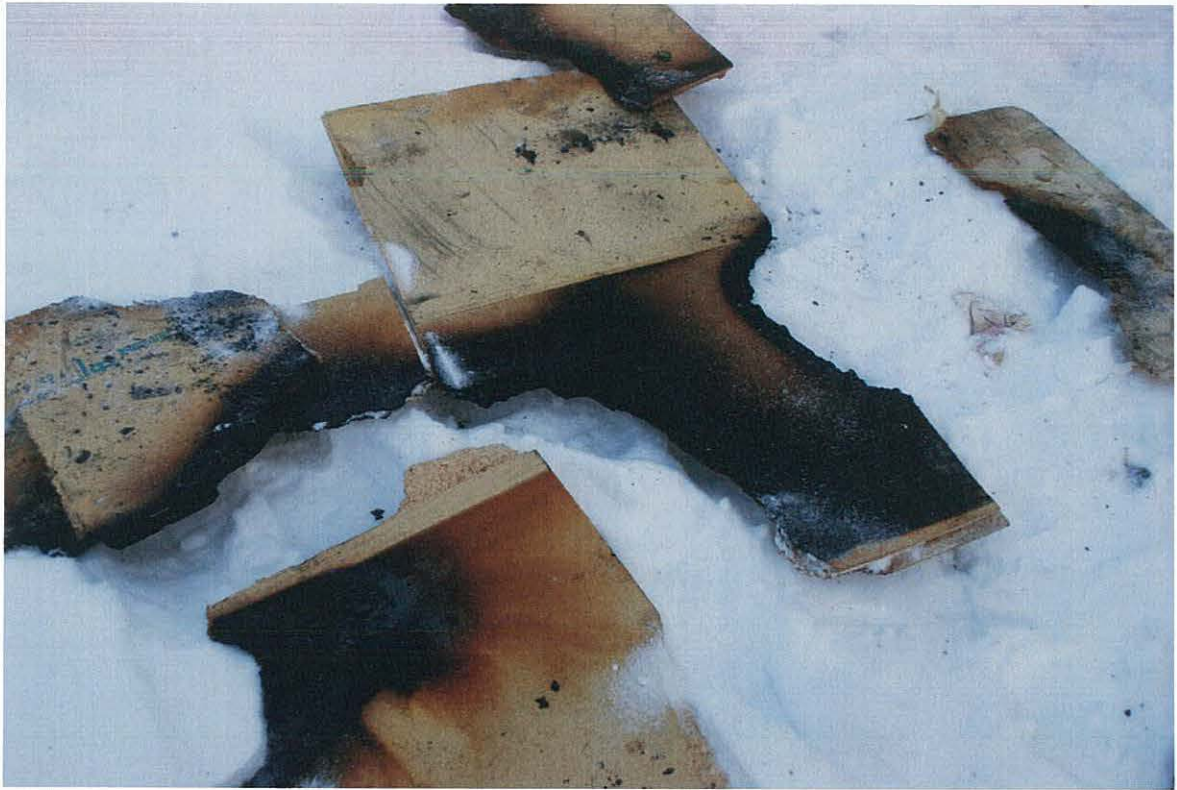
Golvet (konstruktion visas på skiss i bilaga 2) sågades upp i samband med räddningsinsatsen och resterna tillsammans med diverse bråte kastades ut på baksidan. Vid undersökning av resterna kan ses att det funnits två genombränningar i golvet (se bild 5). Det finns också kraftiga kolningsskador på en träregel (se bild 6). Vid närmare undersökning av bråten så återfinns resterna av en träljusstake som uppvisar brandskador (se bild 7). Skadorna tyder på att ljusstaken har befunnit sig i området där branden varit.

Bild 5: Skador på golvkonstruktionen (spånskiva)

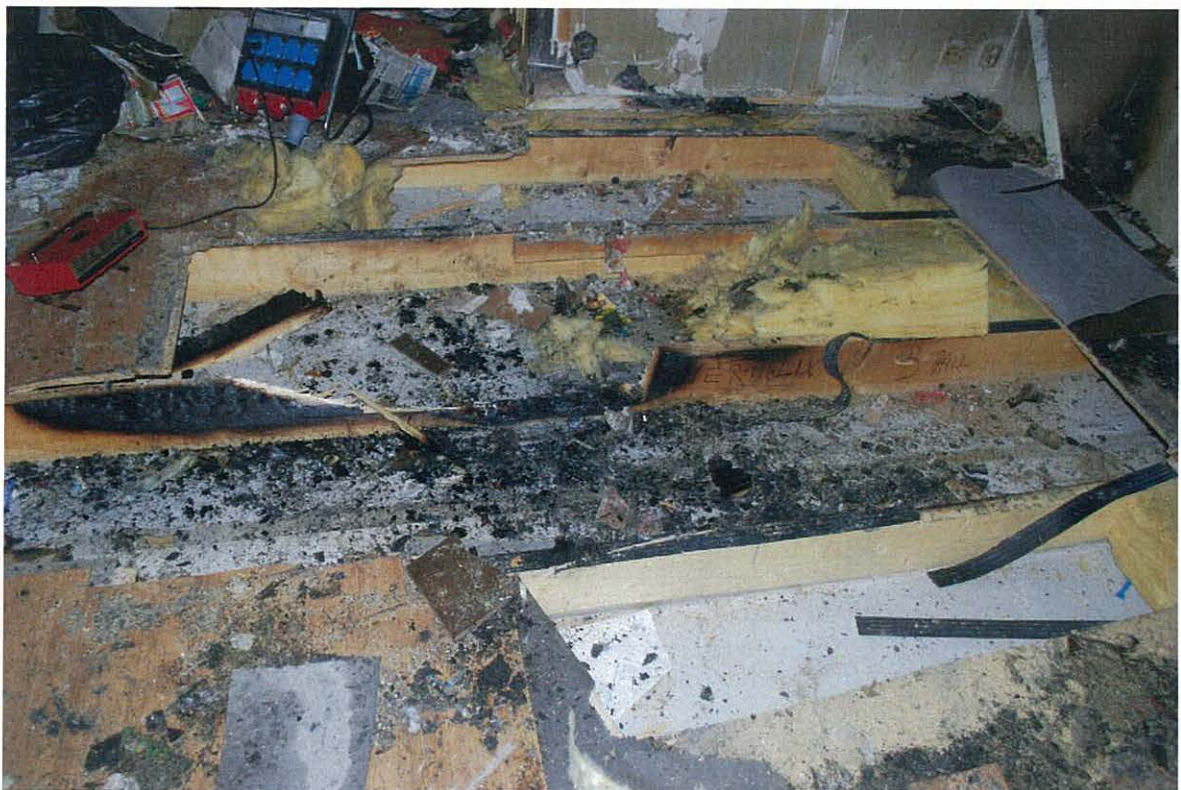
Bild 6: Bild 5: Skador på golvkonstruktionen (träregel)

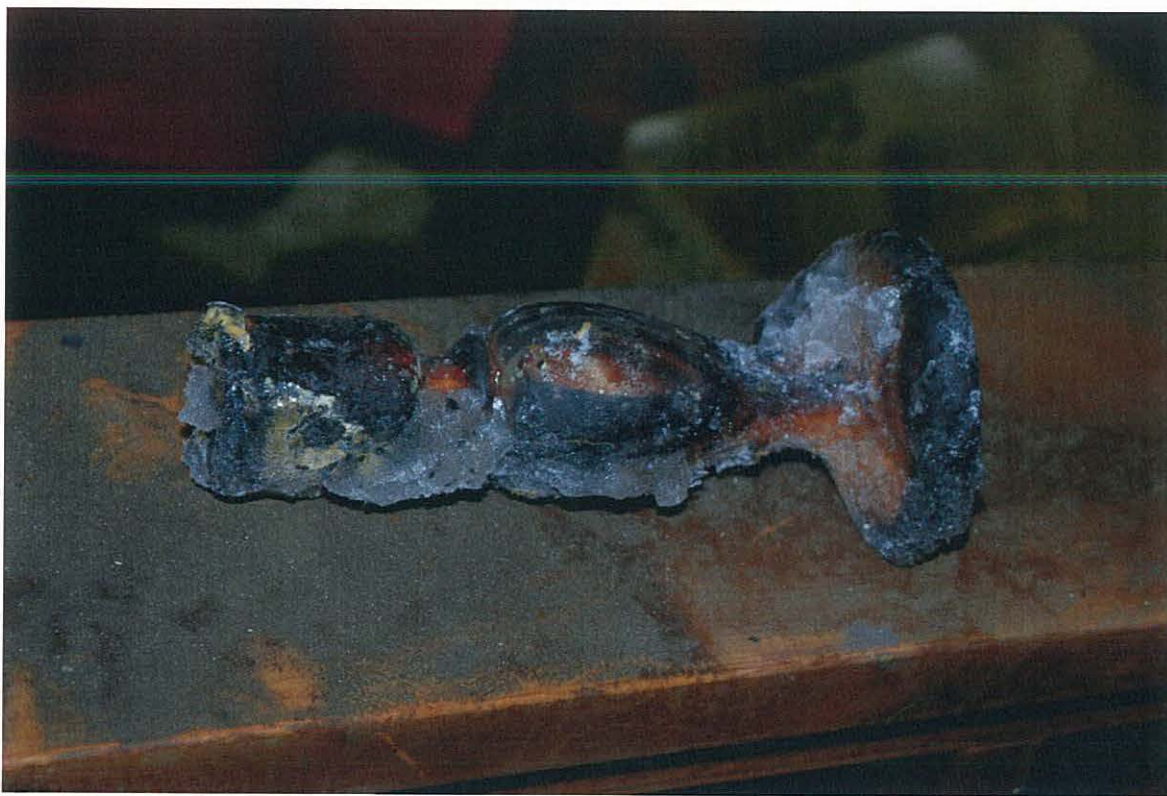
Orsaken till branden har inte kunnat fastställas. Brandområdet har dock varit begränsat till ett mindre område där det funnits en stor mängd brännbart material vilket tyder på att branden troligen har begränsats på grund av syrebrist. I resterna återfanns en brandskadad ljusstake vilket innebär att ett glömt ljus kan vara en trolig orsak. Kvinnan som bodde i lägenheten var rökare vilket också kan ha varit en orsak.

Bild 7: Skador på träljusstake

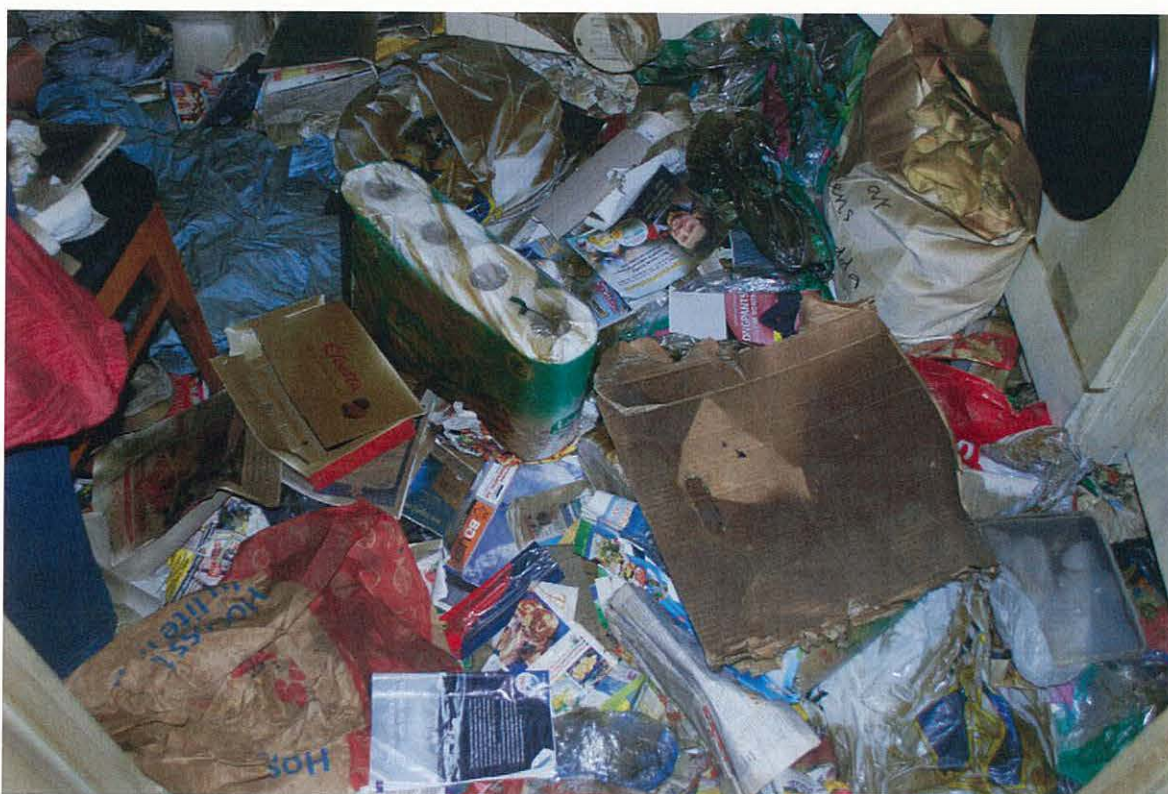
Kvinnan återfanns på toaletten och där finns inga brandskador. Dock så finns det sotskador där och även på material som finns på golvet vilket tyder på att det har varit rökigt där inne (se bild 8). Dörren har troligen inte varit helt stängd då karmen uppvisar en jämn fördelning av sotskador.

Bild 8: WC där offret återfanns
