Dnr
2010-0173-39

BRANDUTREDNING

| Objektsadress: | ██████████, Nacka |
| Objektstyp: | Villa |

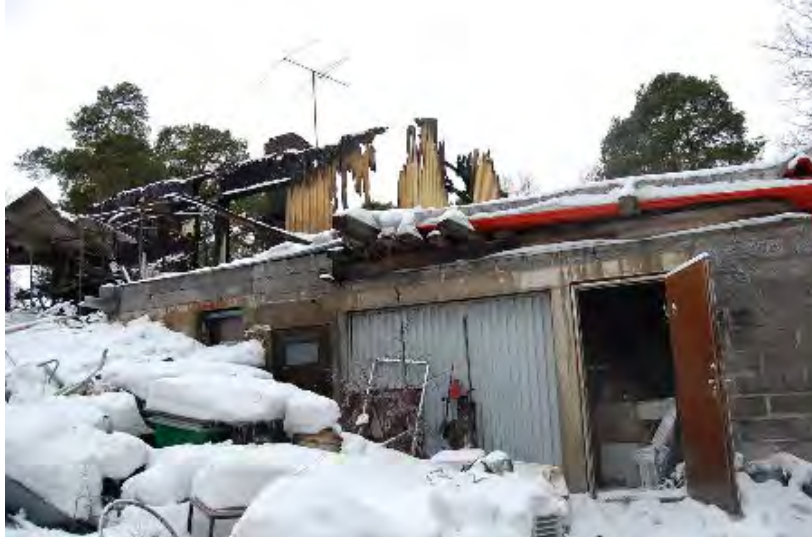
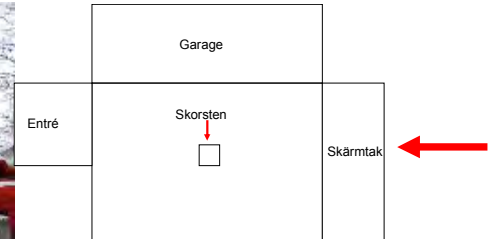
Bild 1. Villan och garaget

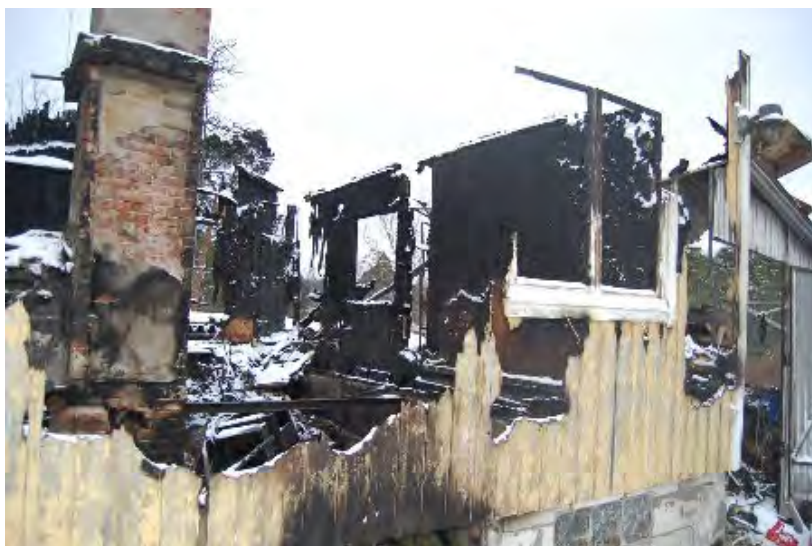
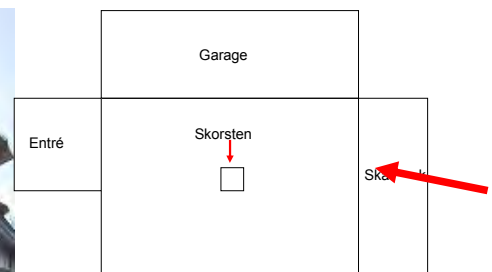
Bild 2. Villan med brandskador

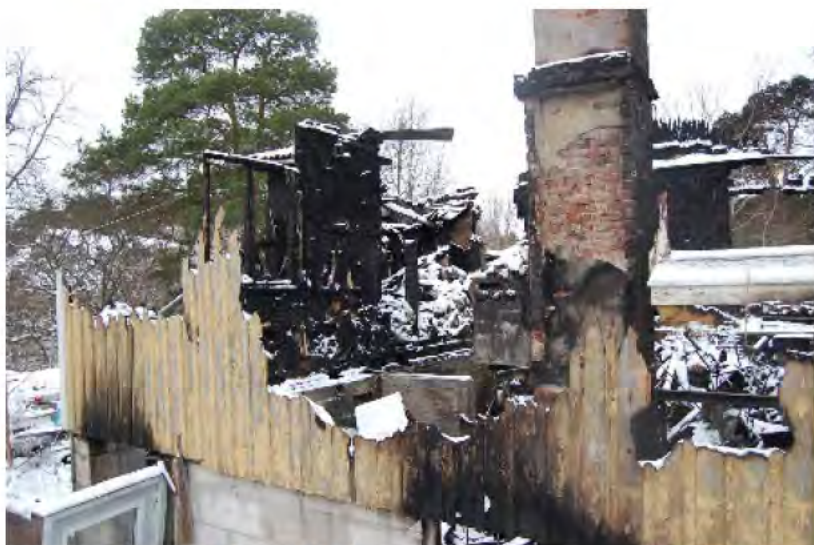
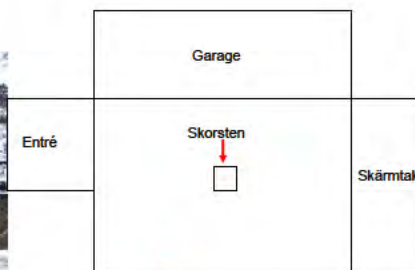
Bild 3. Villan och brandskador

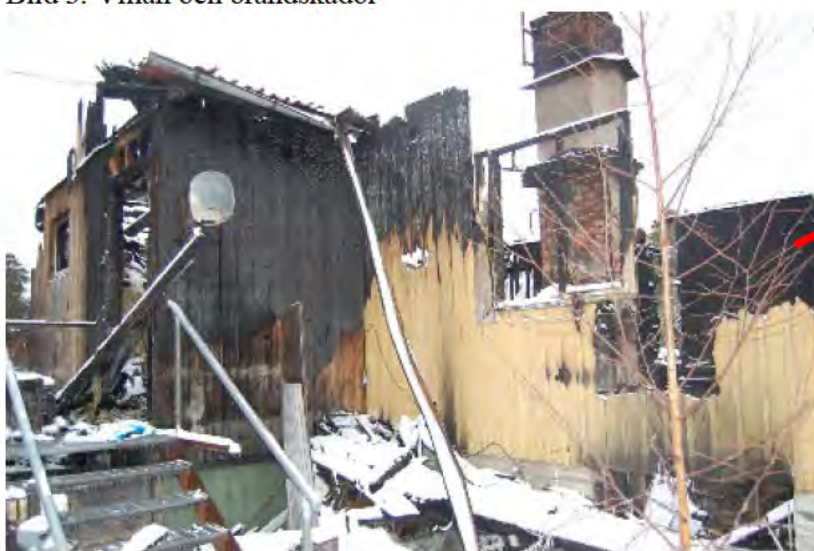
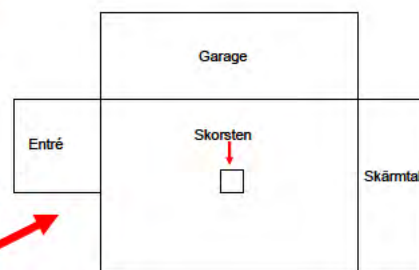
Bild 4. Villan med brandskador

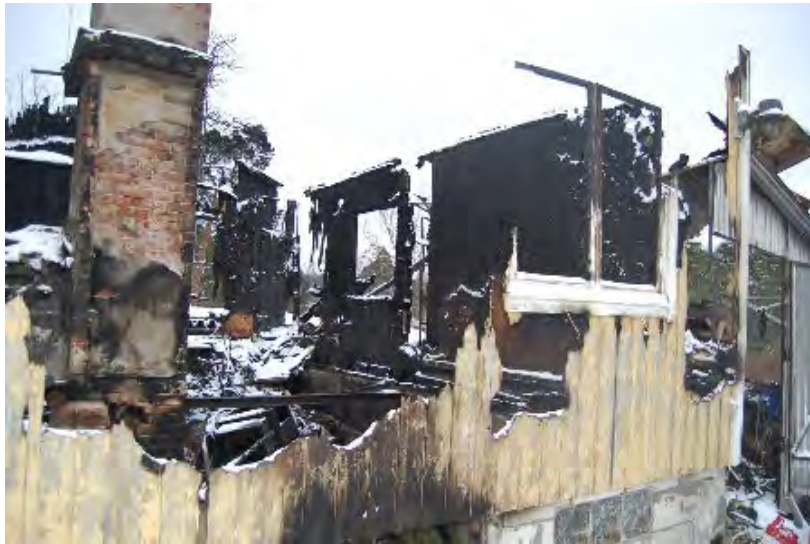
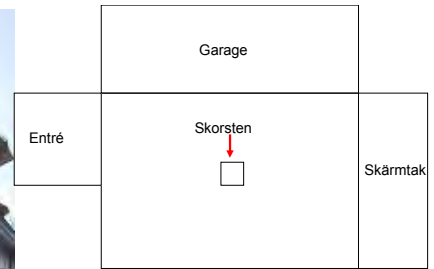
Bild 5. Villan med brandskador.

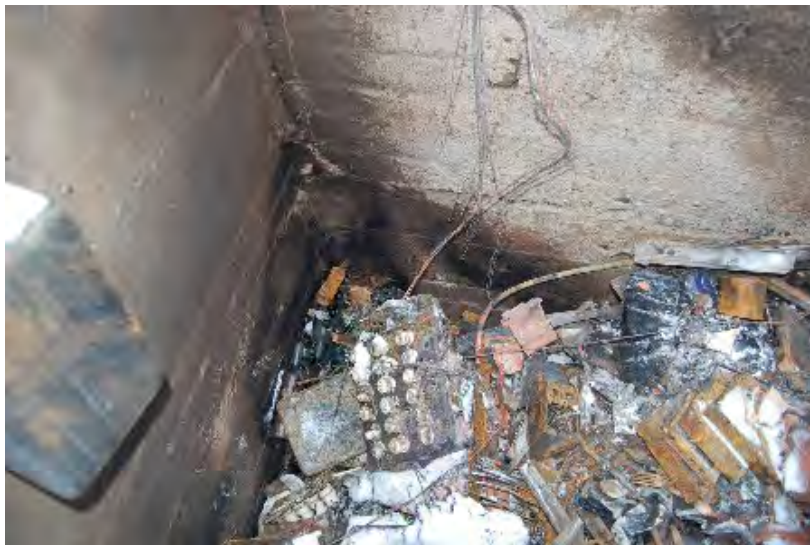
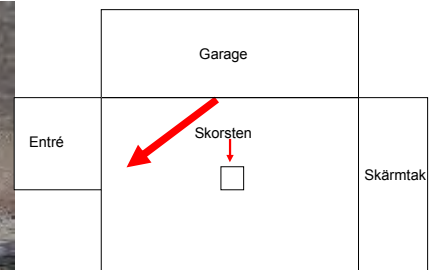
Gruppcentralen/-erna hittades i källaren (se bild 6 och 7) och det gick inte att med hjälp av dessa få någon information om brandförloppet eller brandorsak.

Bild 6. Gruppcentral som hittades i källaren.

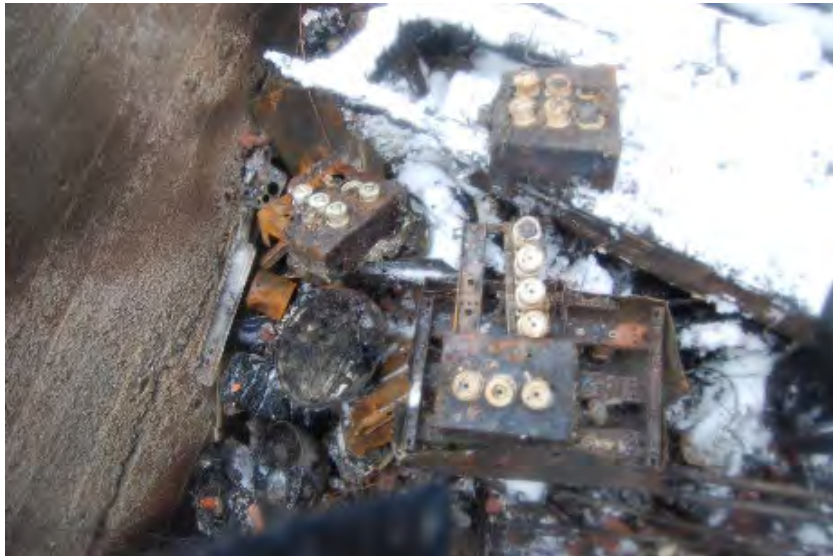
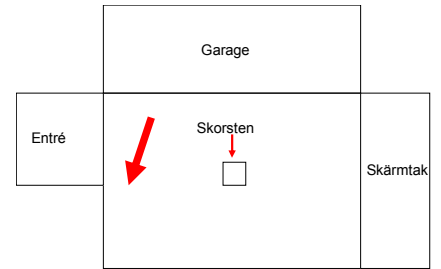
Bild 7. Gruppcentraler som hittades i källaren.

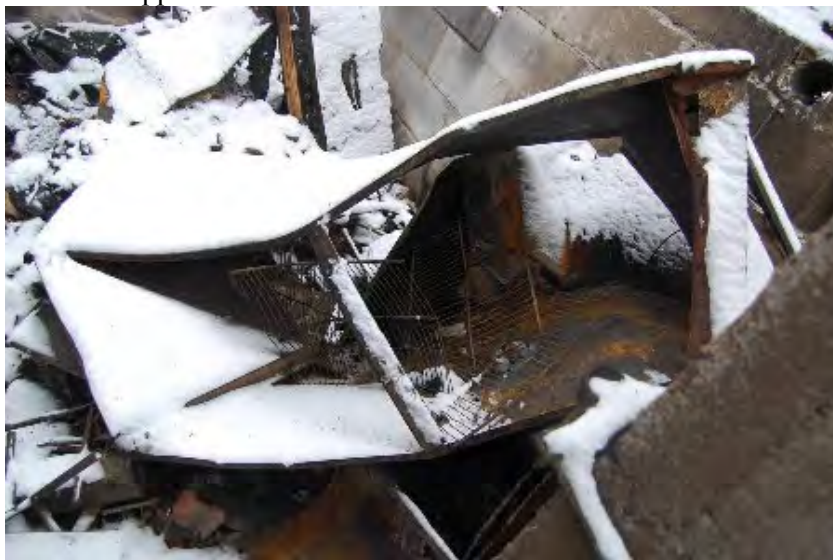
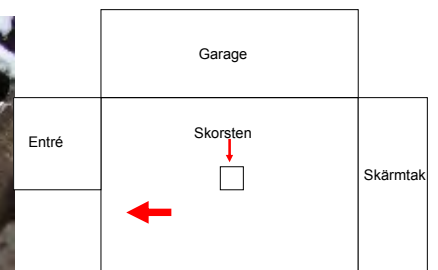
Resterna av en kyl eller frys hittades i källaren och en spis men det gick inte att avgöra om någon av dessa hade orsakat branden (se bild 8 och 9).

Bild 8. Resterna av en kyl eller frys som hittades i källaren.

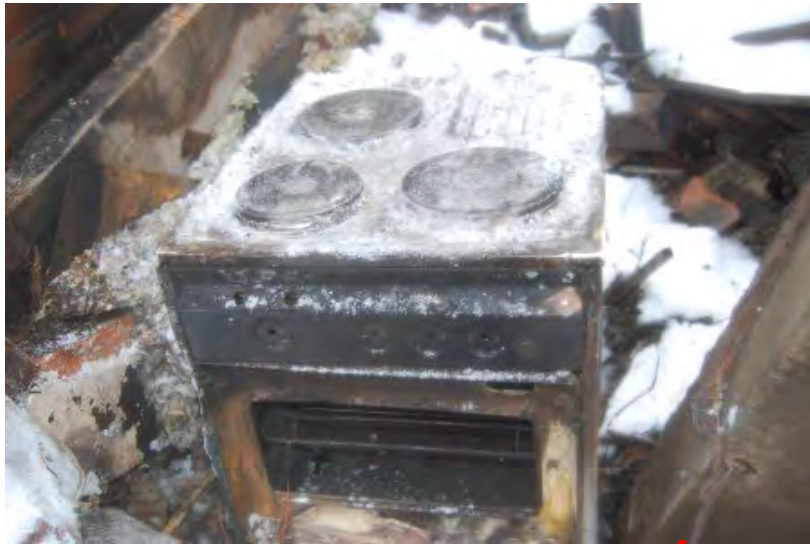
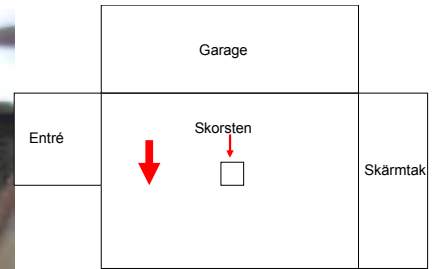
Bild 9. Resterna av spisen som hittades i källaren.

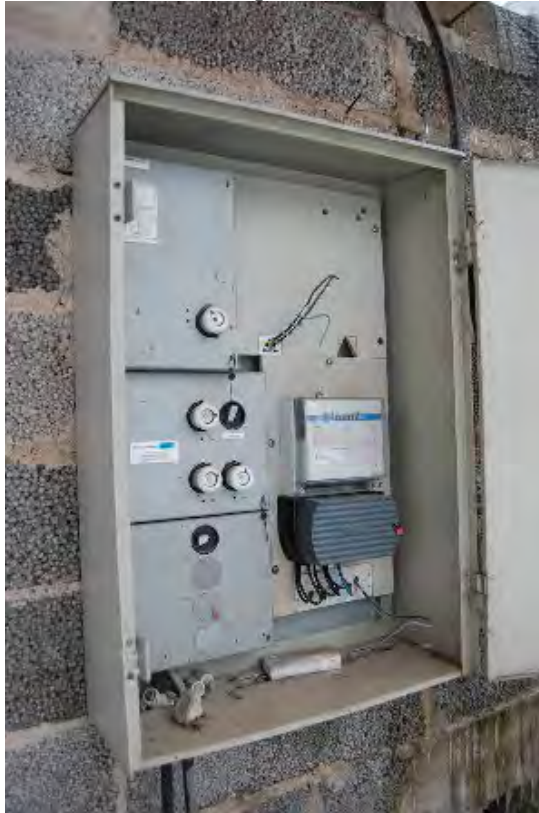
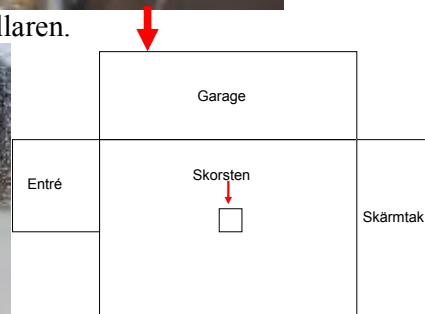
Huvudcentralen undersöktes och den var inte brandskadad (se bild 10) . Alla tre huvudsäkringar hade löst ut vilket de också bör ha gjort med tanke på brandens omfattning.

Bild 10. Huvudcentralen.

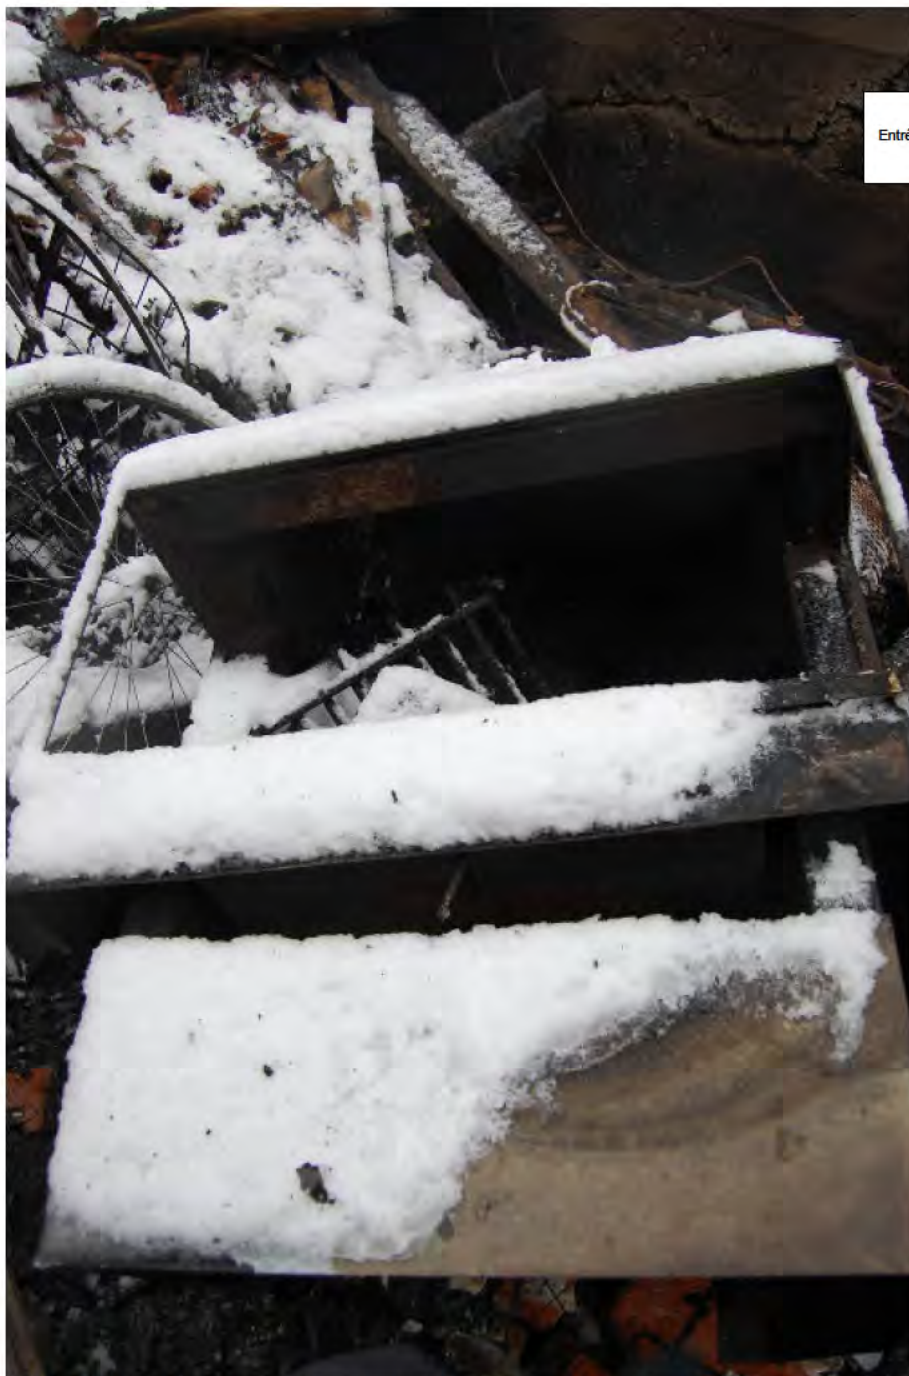
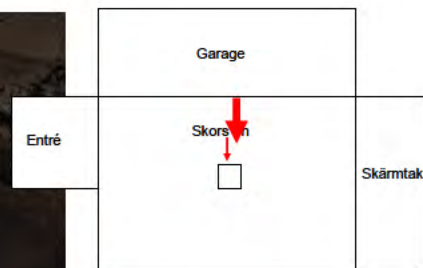
Det gick inte att fastställa var branden börjat. I källaren hittades rester av en eldstad (se bild 11) och en eldstad som förmodligen funnits i köket (se bild 12). Om någon av dessa orsakat branden gick inte att avgöra.

Bild 11. En eldstad som funnits i villan som nu hittades i källaren.

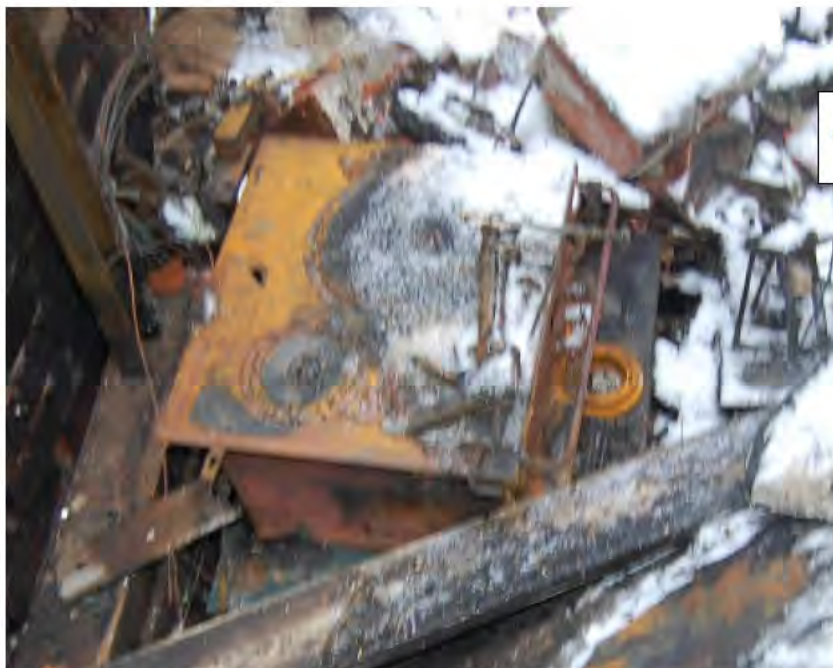
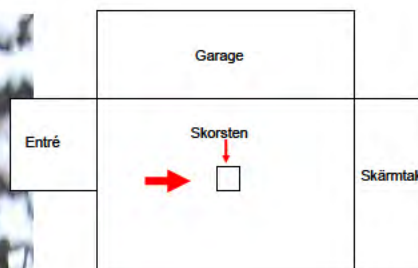
Bild 12. En eldstad som förmodligen funnits i köket som nu hittades i källaren.

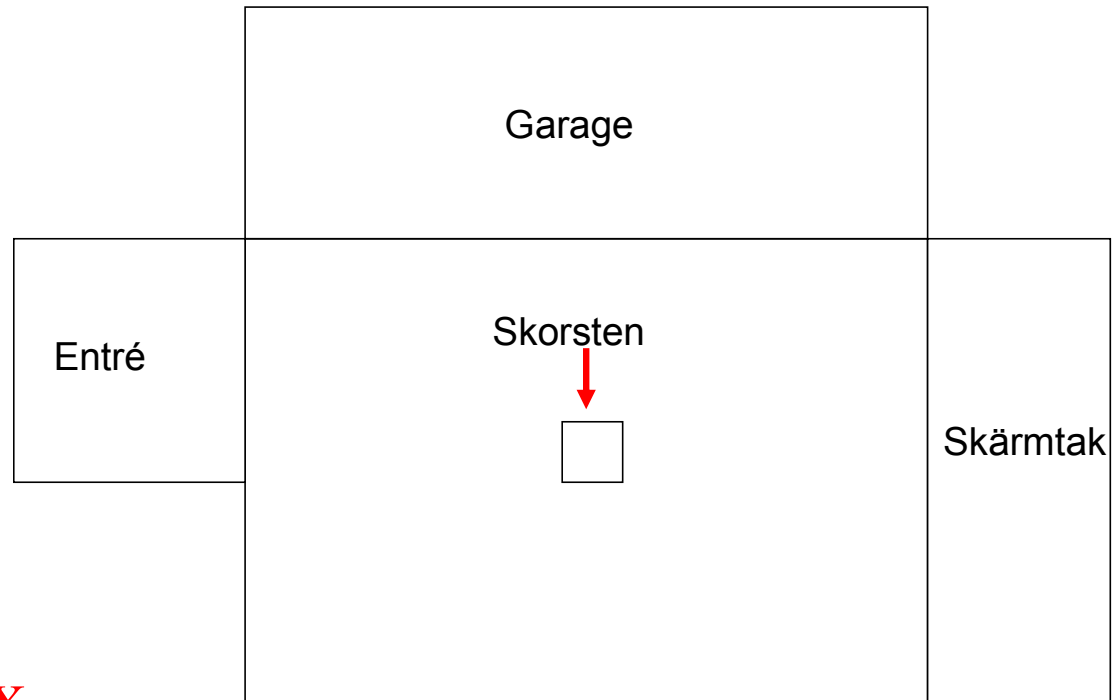
Skiss 1 visar en grov skiss av villan samt att X:et visar var den omkomne hittades under branden.
