Dnr
2010-0561-39

Södertörns brandförsvärsförbund

BRANDUTREDNING

Tidpunkt:	Fredagen den 15/1 2010 inkommer samtal via 112 klockan 09.55
Objektsadress:	[REDACTED]
Objektstyp:	Villa
Startutrymme:	Carport
Startföremål:	Okänt
Brandorsak:	Okänt
Insatsrapport nr:	201000497

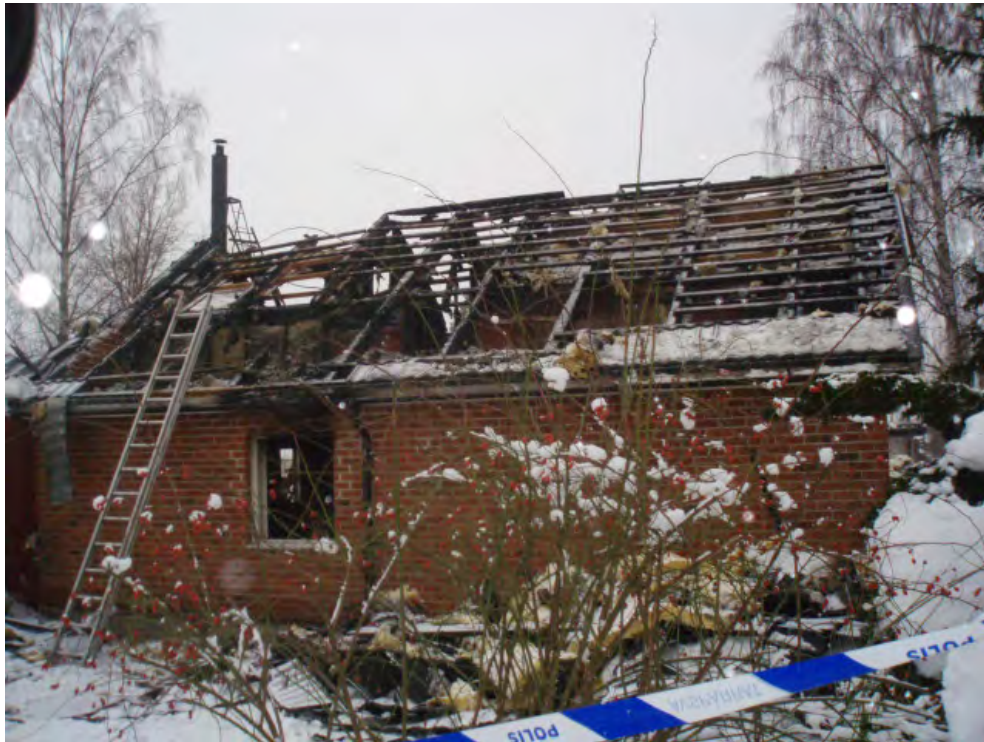
Bild 2: Husets baksida.

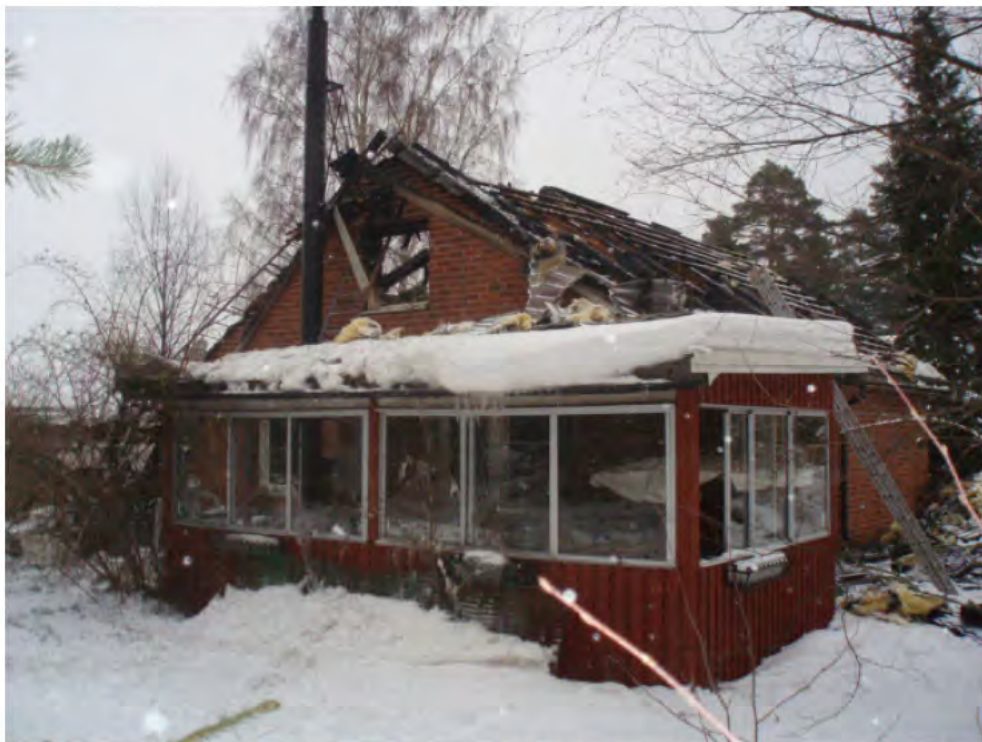
Bild 3. Gaveln på huset mot grannen med uterummet.

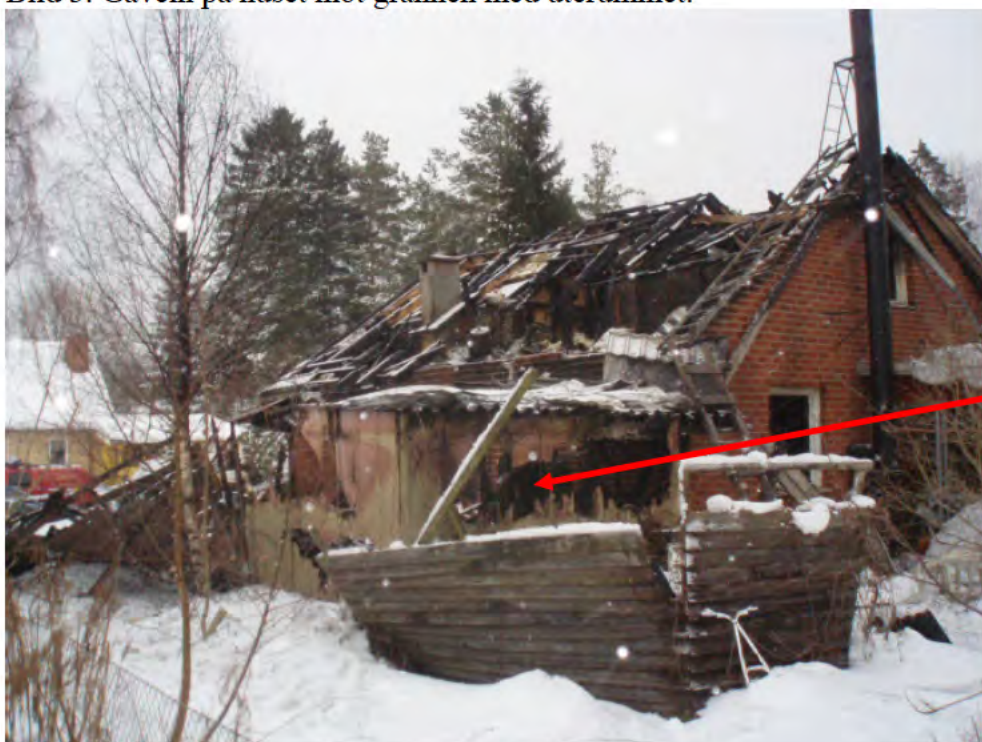
Bild 4: Husets entréside i förgrunden uteplats och delar av förrådet tillhörande carporten.

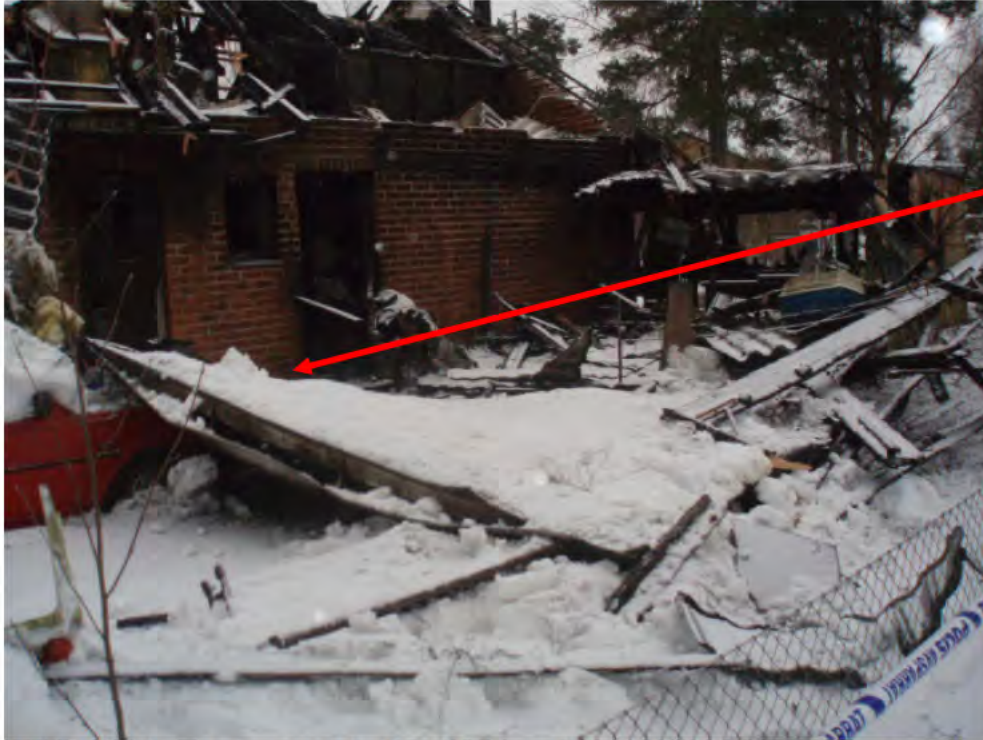
Mycket talar för att branden börjat någonstans i eller under carporten. Denna slutsats då carportens bärande konstruktion är kraftigt påverkad av branden och rasar in. Exakt primärbrandplats eller orsak har inte kunnat fastställas.

Damen påträffas [redacted] till vänster om entrédörrens trappavsats. (Bild:5). Vid undersökningen påträffas båda rullatorerna utanför huset och nedanför trappan vid entrédörren. (Bild:7). Genomsökning av brandplatsen är gjord med kriminalsök-hundar utan att markera några spår av brännbar vätska. Längre in i carporten finns ett förråd där bla kylskåp fanns placerad. Inga avgörande spår finner vi i detta förråd för att bringa klarhet i eventuell brandorsak. (Bild 4,5,7,11.12). Vidare kan man konstatera att takfoten som finns mot carportstaket är kraftigt kolad och till stora delar av husets takstolar är bortbrända. Mycket tyder på att branden börjat i carporten och branden spridits in till huset via takfoten och rökfyllt hela huset. Övervåningen är kraftigast brandskadad. (Bild 4,5). Entréplanet är också brandpåverkat och framförallt i hallen in mot vardagsrummet. Vid friläggning innanför entrédörren till vänster påträffas en genombränning av golvet. Finner ingen förklaring till genombränningen i de rester som granskas vid friläggningen. (Bild:6,8,9). Ytterligare en märklig omständighet är att båda rollatorerna finns ute. Borde tyda på att damen varit utomhus och överraskats av branden? Hundarna som hon ägde var mycket trogna matte, varför var de kvar i huset?

Bild 5: Nedrasat carportstak. Fyndplats av den avlidne vid röda pilen.

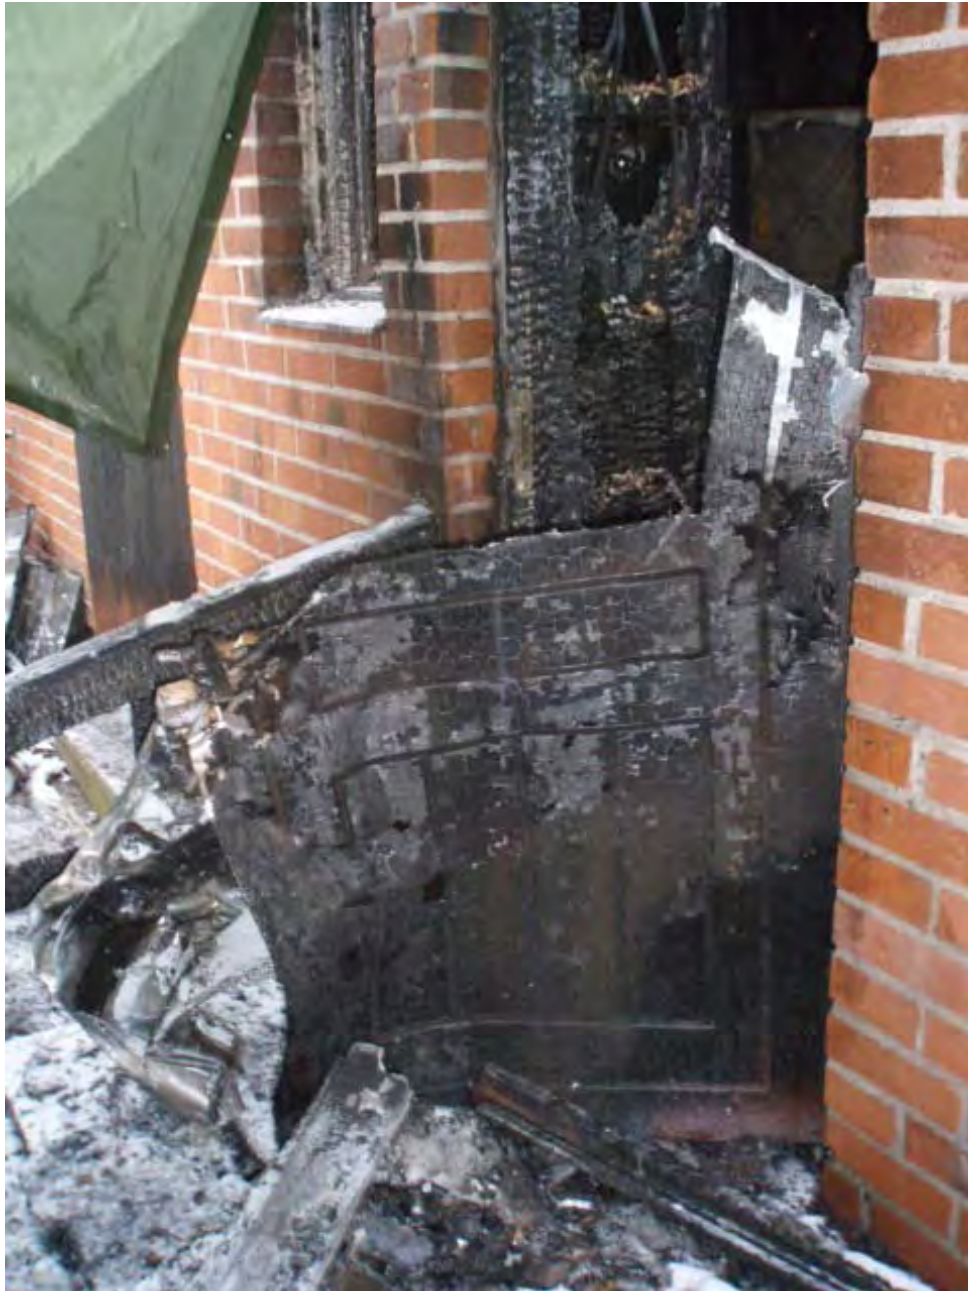
Bild 6: Entrédörren intill huset.

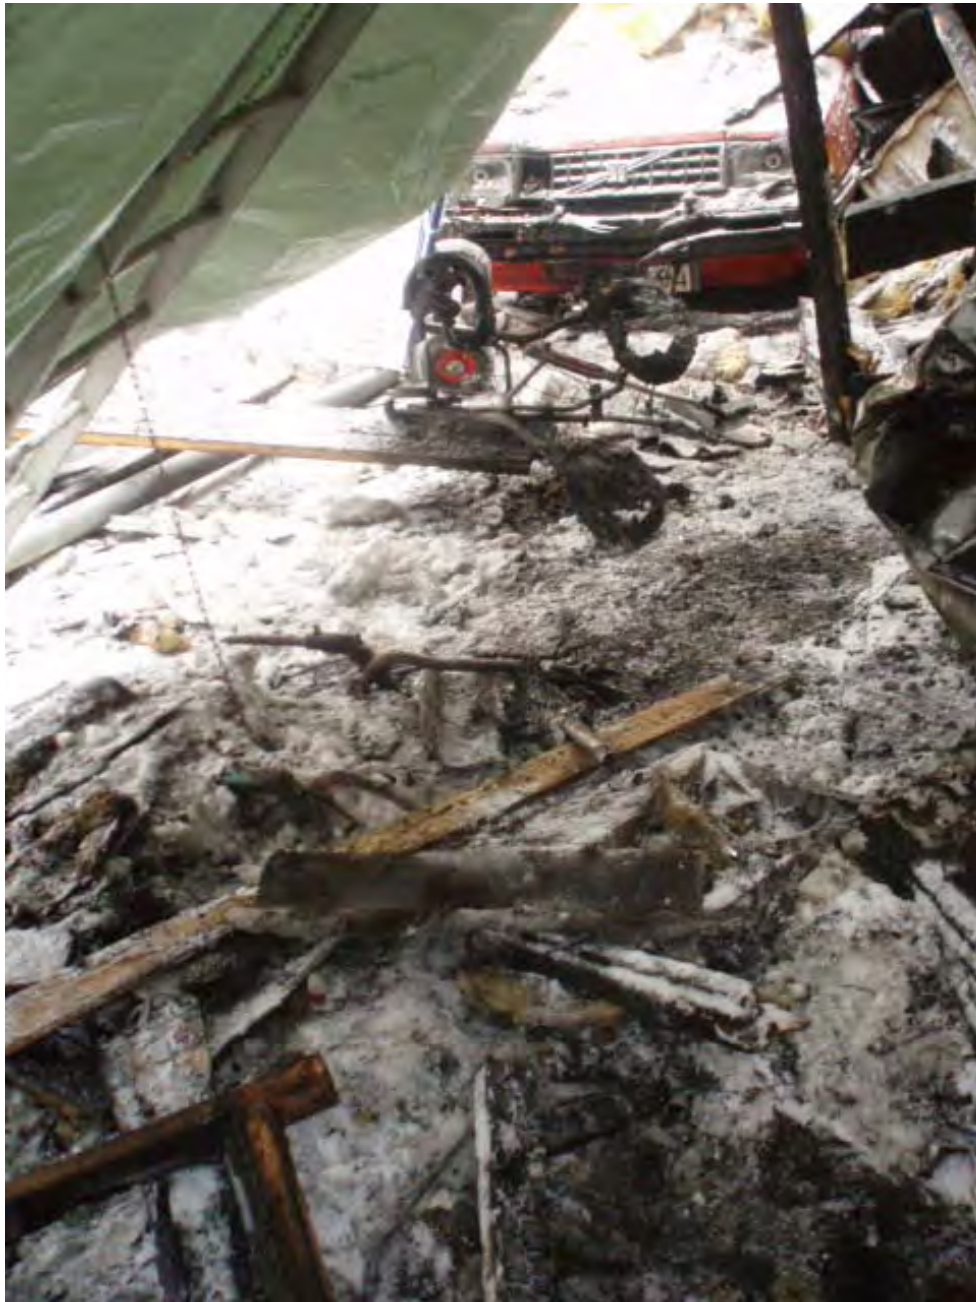
Bild 7: Rester av de båda rullatorer som påträffades utanför entrédörren under det nedrasade carportstaket.

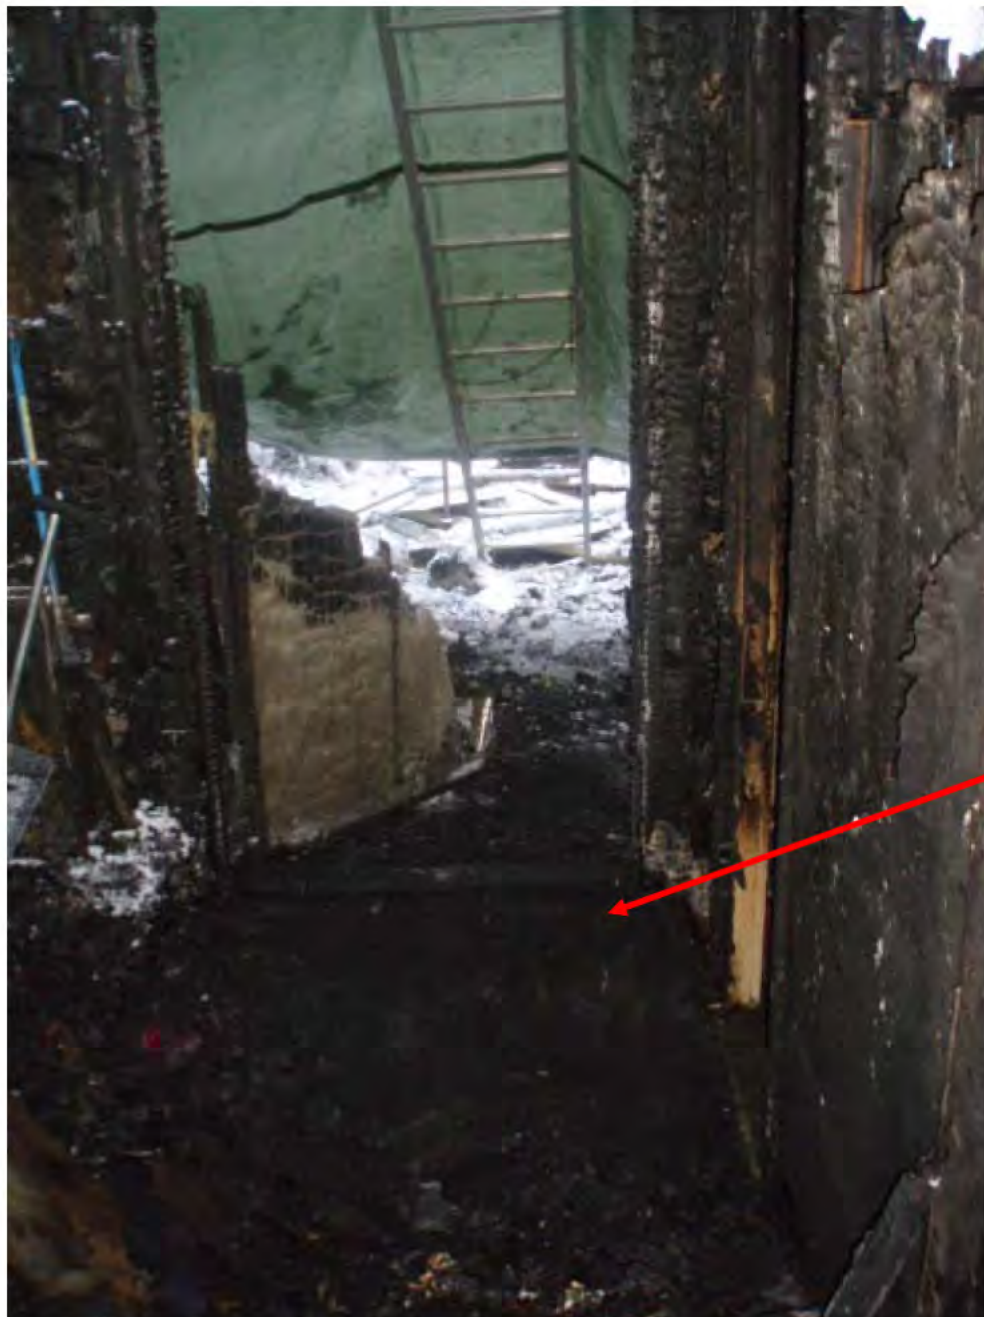
Bild 8: Vy från hallen mot entrédörren. Genombränning vid röda pilen.

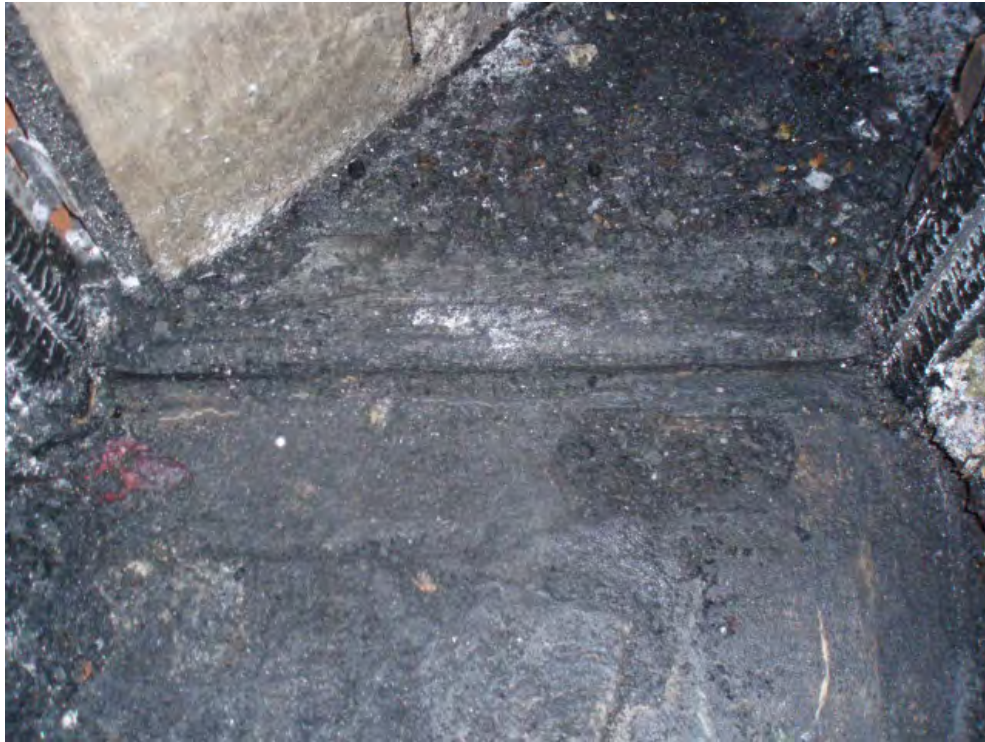
Bild 9: Genombränning innanför entrédörren.

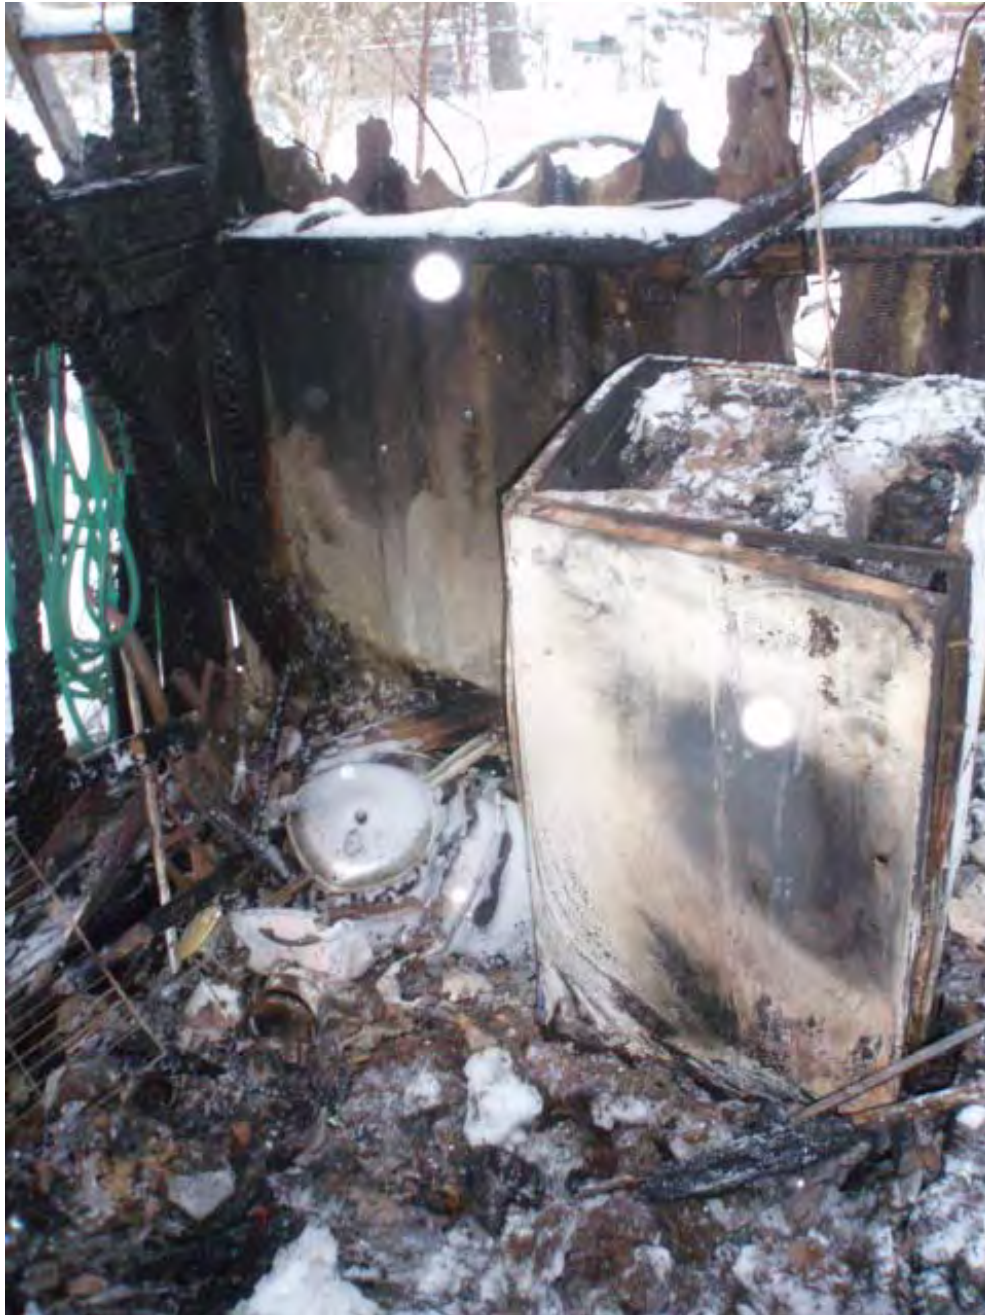
De elfynd som är påträffade har okulärt besiktigast utan att finna någon orsak till brandstart. Undersökt material är bla ett kylskåp som påträffades i förrådet i carporten, diverse lösa förlängningssladdar. (Bild: 11.12).

Bild 11: Kylskåpet i förrådet till carporten. Brandpåverkad framsida.

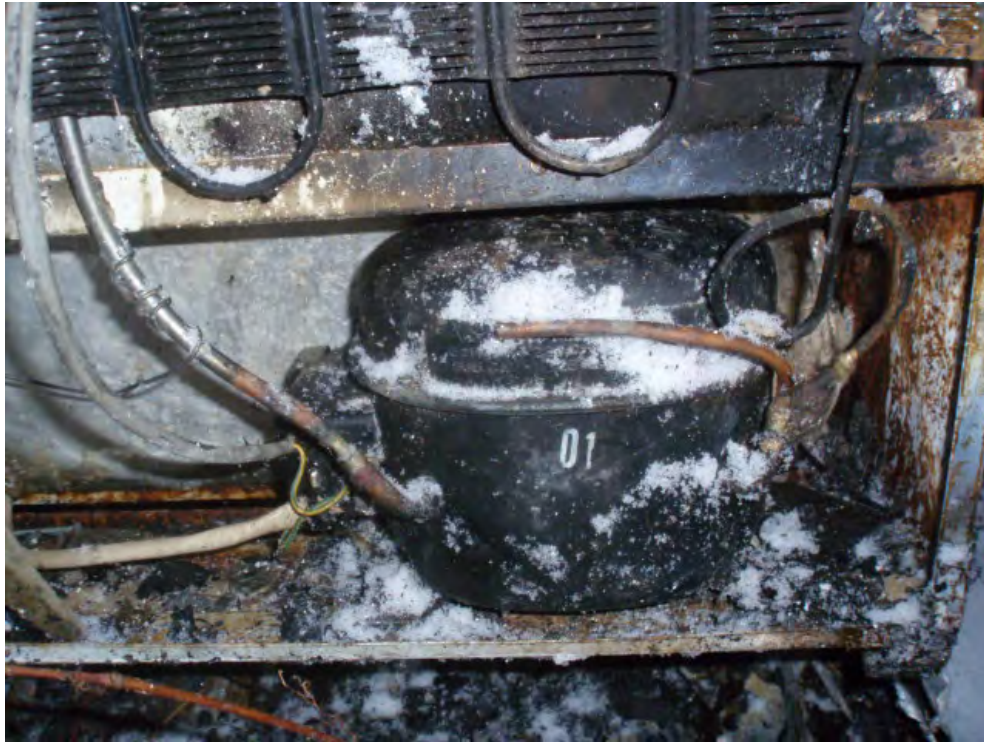
Bild 12: Kylskåpets baksida med startrelä samt kompressor. Inga skador på elledningar m.m.

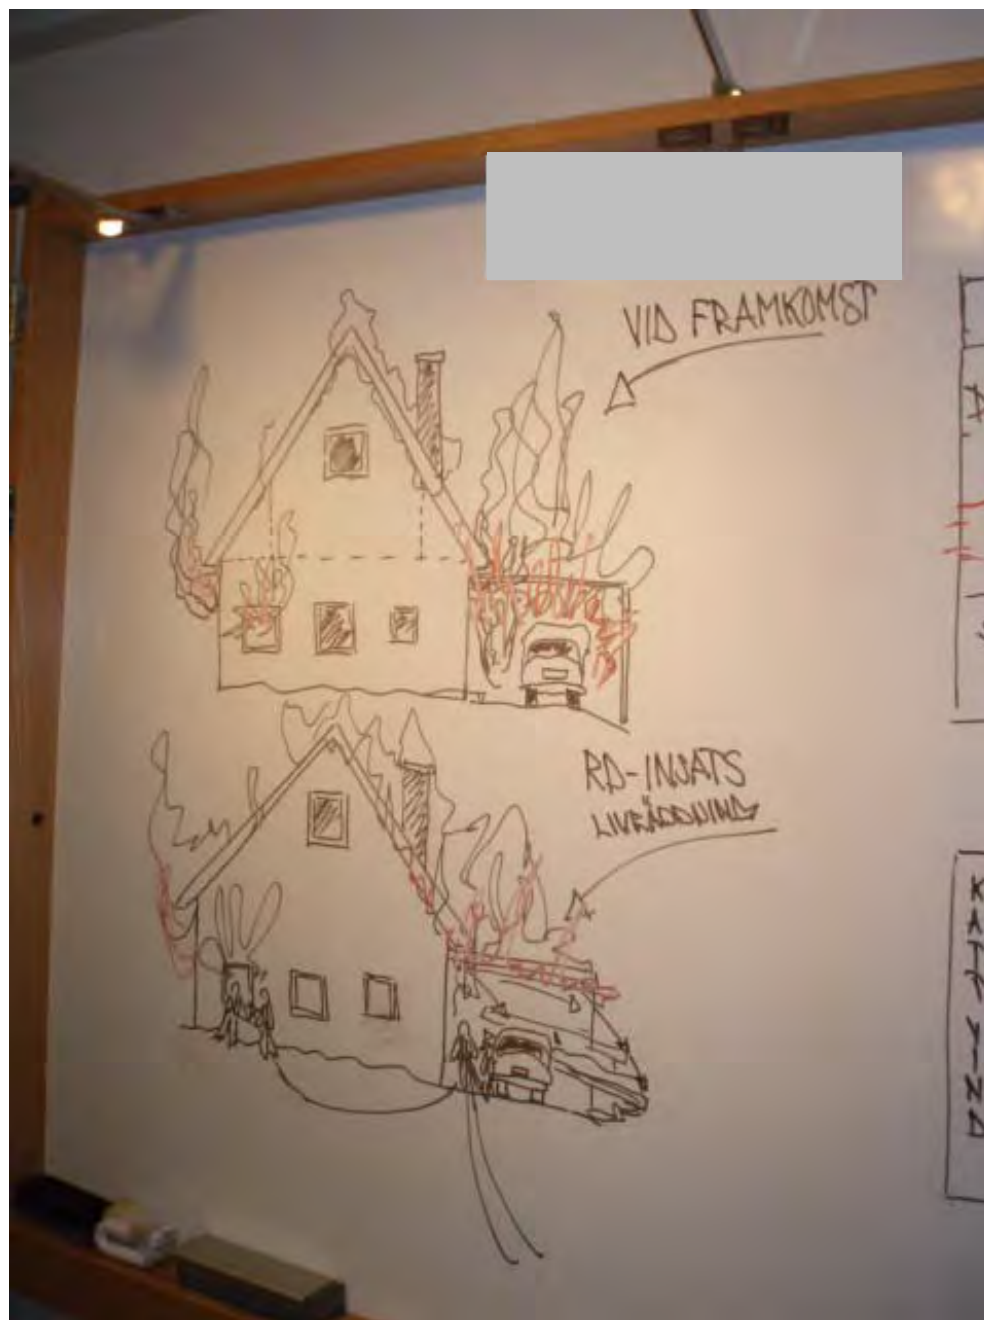
Vid räddningstjänsten framkomst är hela carporten samt villan övertänd. Räddningstjänsten inleder rökdykarinsats i syfte att söka igenom huset på människor. Under inledningen av insatsen rasar en del av carportstaket ner och träffar en rökdykare på dennes axel, men fortsätter insatsen. (Bild 13). Raset är troligen orsakat av försvagning av träkonstruktionen samt av snölasten på carportstaket. Genomsökning av huset sker. Påträffar ett antal hundar, två räddas ut ur huset och får syrgas samt förs till veterinär. Ytterligare tre hundar hittas men är avlidna.

Bild 13: Räddningstjänstens iakttagelser vid framkomst.
