## **Olycksundersökning nivå 3**

Orsaks-, förlopps- och insatsutredning

### **Brand i byggnad, 2017-12-23**

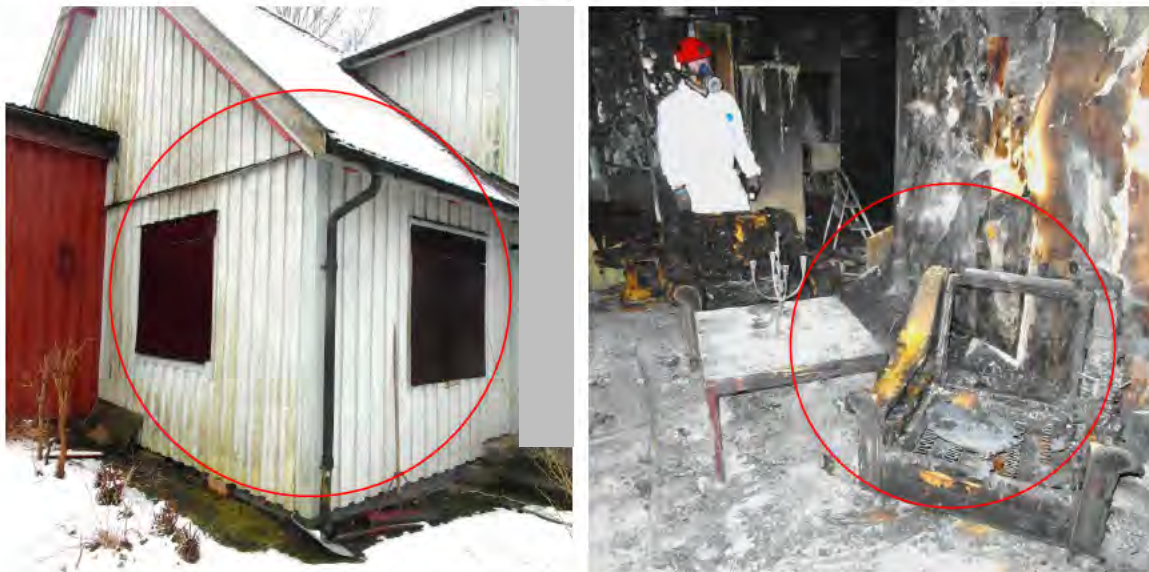
Figur 1 och 2, Översiktsbild på den del av villan som innehöll det av brand drabbade vardagsrummet samt en trolig plats för initialbranden(rekonstruerad bild).

Hela villan har kraftiga sotskador. Brandskadorna är dock begränsade till vardagsrummet. Framförallt i ett område omkring en fåtölj och bakomliggande vägg. Detta är därför en trolig plats för en initialbrand i villan. Undersökningen har gett att det förekommit levande ljus på ett bord strax innan branden startade. Arbetshypotesen blir därför att brandorsaken är någon form av värmekälla typ levande ljus.

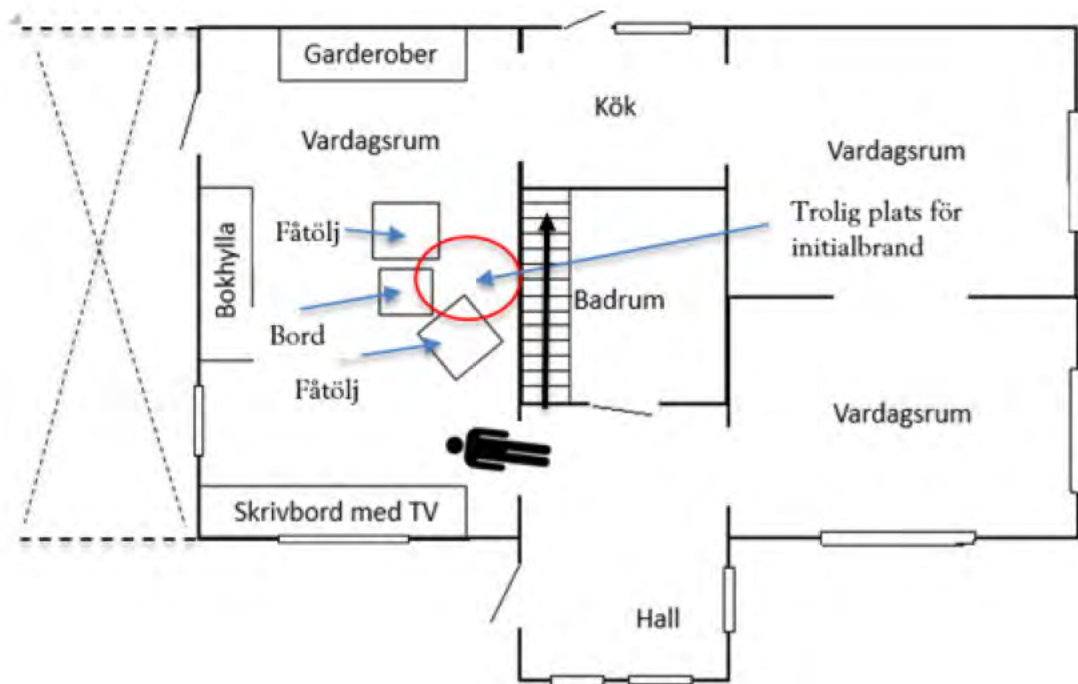
Figur 3. Planritning av bottenplanet i villan (inte riktigt skalenlig utan uppskattad efter platsbesök)

Hur länge branden pågått har inte gått att fastställa. Arbetshypotesen har dock varit att det varit ett kort och relativt snabbt brandförlopp. Det finns en trolig plats för initialbranden strax innanför öppningen till vardagsrummet (se fig.3). Det saknades en fungerande brandvarnare i villan.

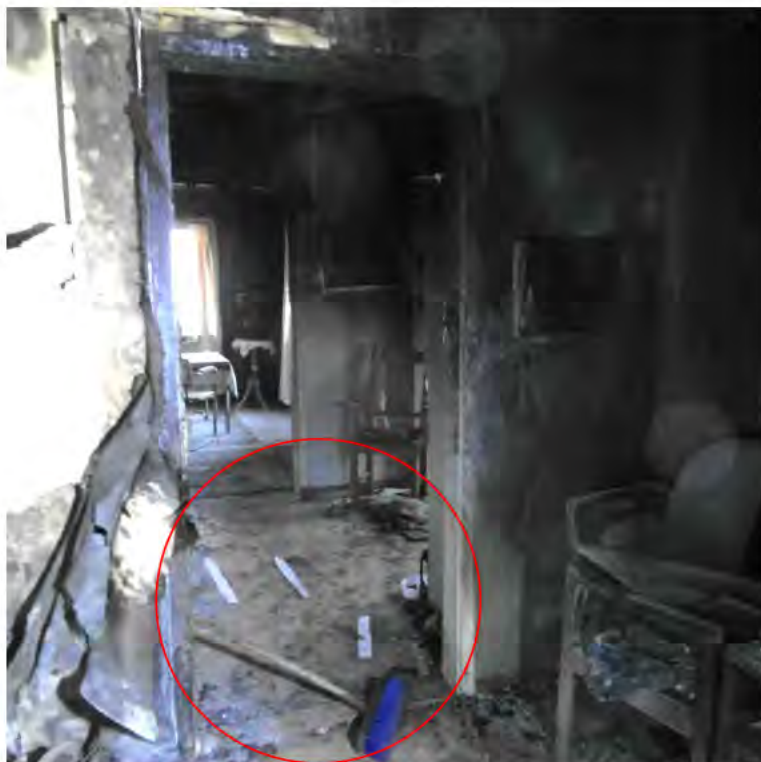
Figur 4. Bild på delar av hallen sett från initialbrandrummet. Här påträffades en person liggande på golvet.

Rökdykning påbörjades och omgående hittades en person liggandes på golvet strax innanför ytterdörren. Personen fördes ut och syrgasbehandling påbörjades i väntan på ambulans. Då det förekom uppgifter att det eventuellt kunde finnas fler personer i villan därför genomfördes ytterligare en rökdykning/genomsökning av personal från anländande styrkor.

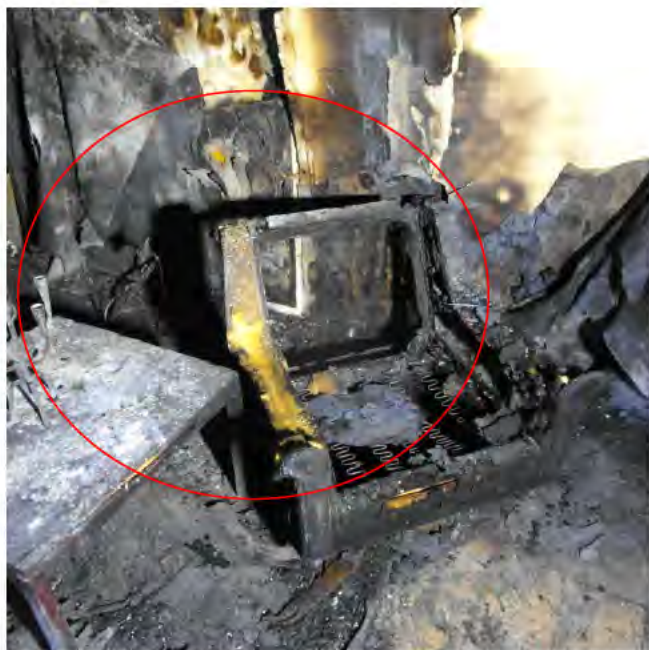
Slutsatsen blir att vardagsrummet sannolikt är startbrandrummet, området i och omkring den rödmarkerade ringen på bilden är primärbrandområdet och brandorsaken kan vara någon typ av värmekälla typ levande ljus. Exakt vad som orsakat branden i vardagsrummet har dock inte gått att med säkerhet att fastställa.

*Figur 5. Bild(rekonstruerad plats) av den troliga platsen för initialbranden i villans vardagsrum.*

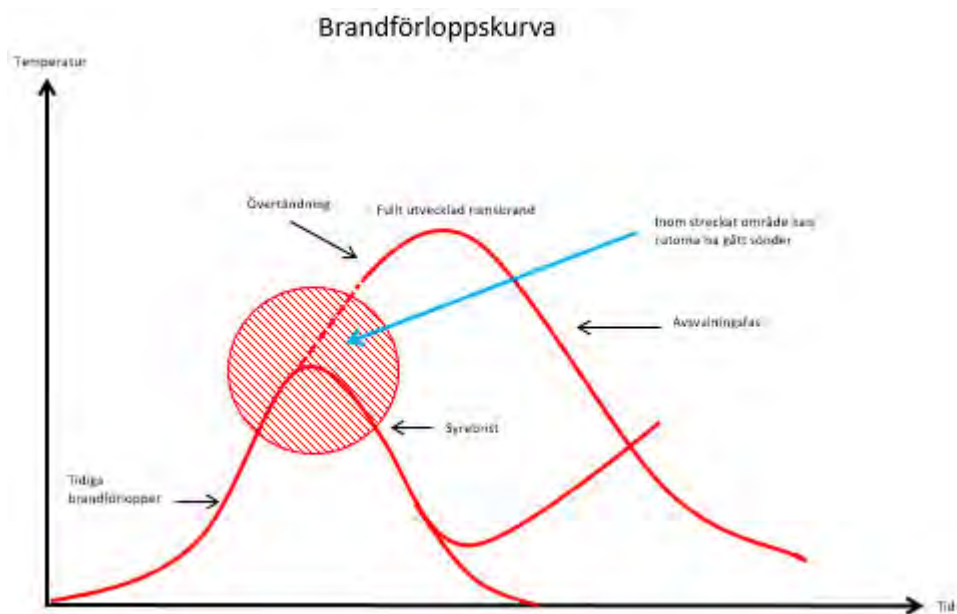
Figur

I SOS ärendekopia framgår att uppringare hört en explosion (troligen när glasrutorna till villan går sönder). Uppringaren tittar då ut och ser då lågor inne i en villa och ringer 112. Vid räddningstjänstens framkomst konstaterades att det brann med öppna lågor mitt inne i ett av villans vardagsrum. Två rutor till vardagsrummet hade krossats av värmen.(se fig.6) Flamhöjden uppskattas till c:a 1-1,5m. Villan var också rökfylld vid räddningstjänstens framkomst.

6. Trolig brandförloppskurva efter att rutorna i vardagsrummet gått sönder.
