Olycksundersökning

Brand i flerbostadshus

[REDACTED]
Lerums kommun
den 30 november 2010

Årssekvensnummer 2010007754

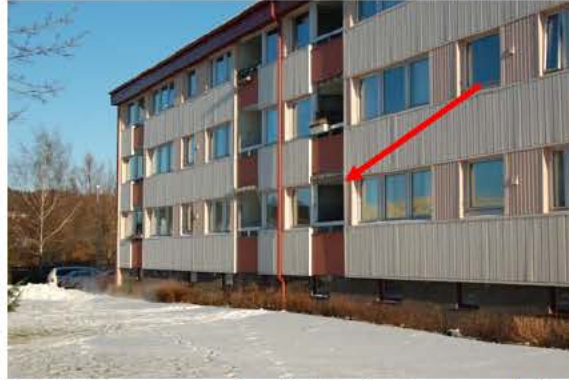
En hyresgäst i huset gick ut denna kväll för att slänga sopor och såg då rök från en balkong på första våningen (Bild 1). Hyresgästen ringde 112 och larmade och sprang sen till framsidan av huset och såg en gardin brinna i fönstret till lägenheten.

Bild 1. En granne såg rök från balkongen på första våningen

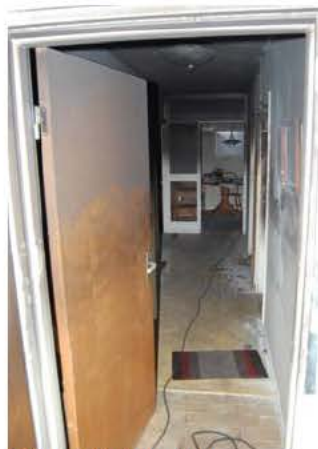
När Lerumstyrkan kom fram till adressen klockan 20:18 möttes de av mycket folk som stod utanför huset. De möttes även av den som hade ringt in och larmat. Rd-gruppen kom fram till trapphuset och upptäckte att lägenhetsdörren var upplåst. Rd-ledaren öppnade dörren och försökte begränsa branden med hjälp av en pulversläckare. Rd gjorde sig klara för att gå in i lägenheten och möttes av svart rök som begränsade sikten avsevärt. Efter en kort stunds sökande hittades mannen i ett av sovrummen. Sikten i lägenheten förbättrades under sökandet då fläkten startades i entrédörren. (Bild 2)

Bild 2. Entrén till lägenheten.
