OLYCKSUTREDNING / Brand
Utredningsprotokoll

Vilabrand i [REDACTED] 2010-10-17.

Larmtid:	Söndag 17 oktober 2010, kl. 11.58
Adress:	[REDACTED]
Olyckstyp:	Brand i byggnad
Objekttyp:	Villa, 1 plan med källare byggd på 60-talet
Startutrymme:	Sovrum
Startföremål:	Elektrisk värmemadrass
Brandorsak:	Sannolikt kortslutning, värmeöverföring
Insatsrapport:	2010000398

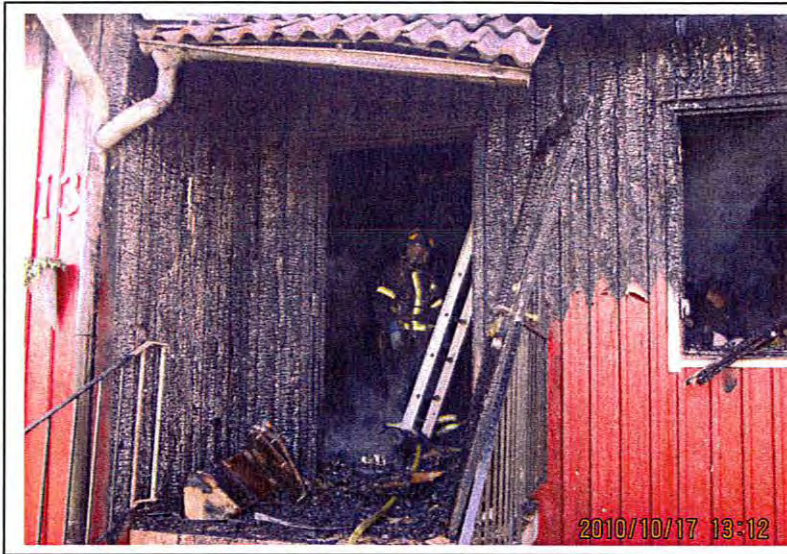
Bild 1. Visar entren till villan. Här fick rökdykarna jobba hårt för att släcka ner och komma in i bostaden för genomsökning och hitta kvinnan.

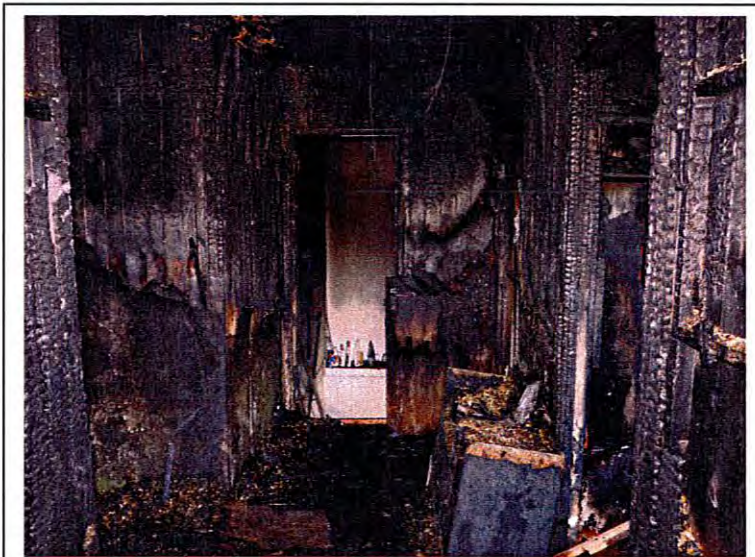
Bild 2. Innanför entredörren i hallen och utrymmet rakt fram mot källartrappan. Branden har varit mycket kraftig och taket har brunnit bort.

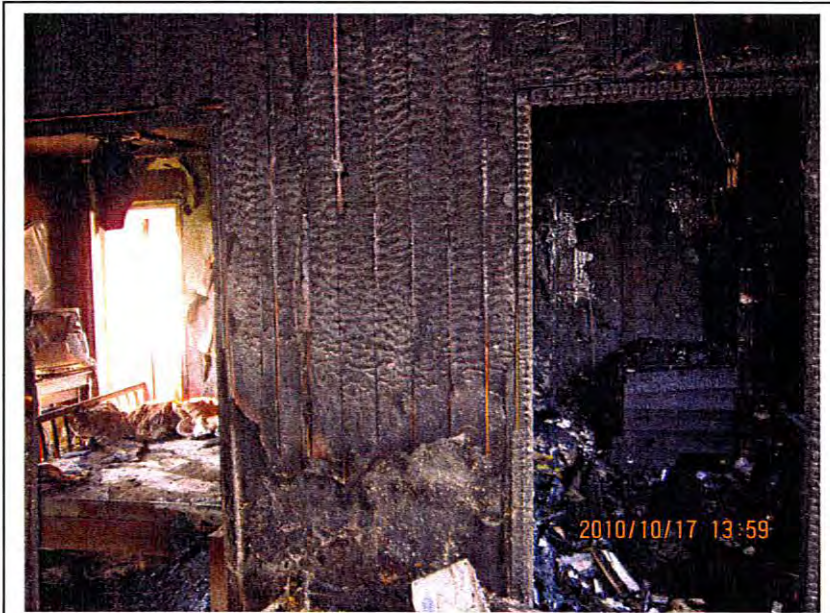
Bild 3. Bild från samma utrymme som bild 2. Till höger visar sovrummet där mannen sov under natten. Rummet till vänster är sovrummet där kvinnan hittades död.

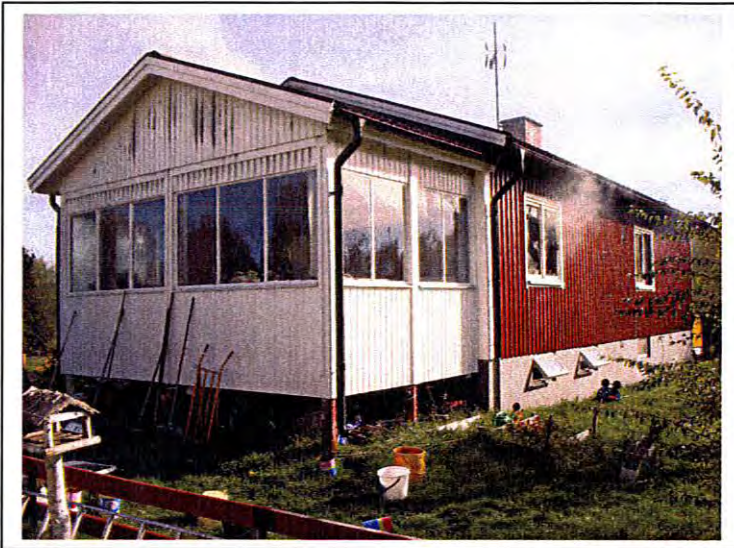
Bild 4. Huset från baksidan.
Fönstret närmast där det ryker ifrån
är till sovrummet där kvinnan
fanns.
Från altanen är det en dörr rakt in i
kvinnans sovrum.

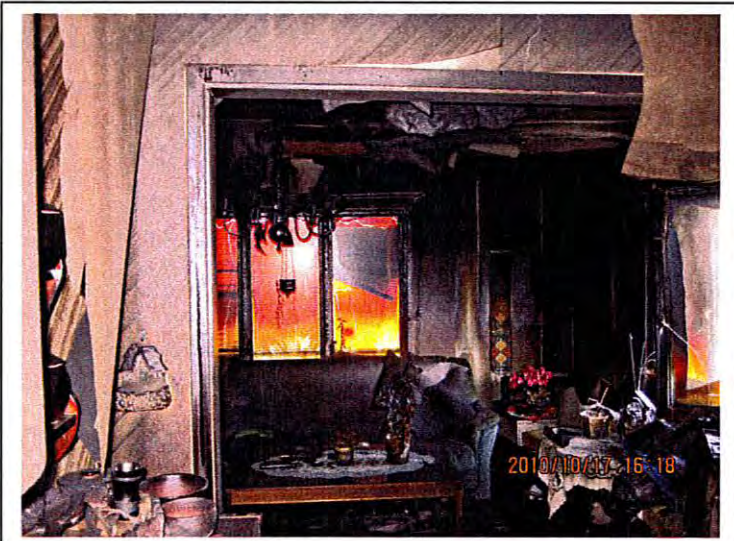
Bild 5. Skadorna blev omfattande.
Bilden visar vardagsrummet som var
i andra ändan av huset. Även om det
inte brunnit så mycket här, är
värmeskadorna mycket omfattande.

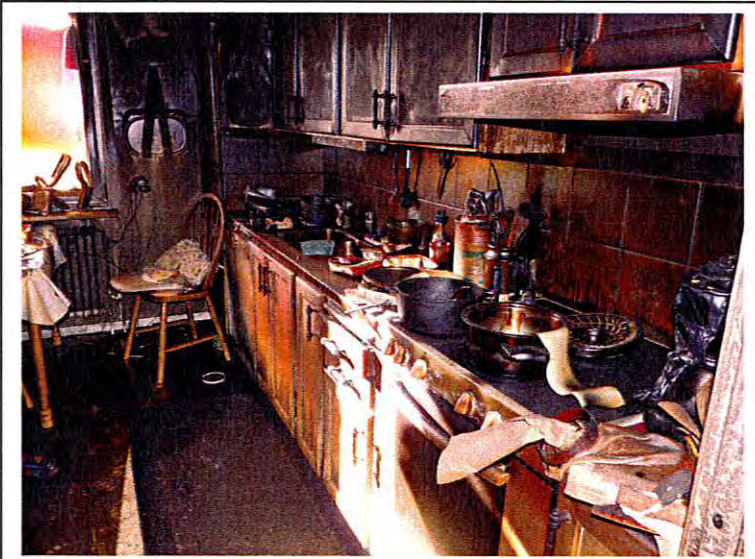
Bild 6. Skadorna i köket liksom
alla delar av bostaden blev
omfattande.
I källaren blev det rök och
vattenskador.

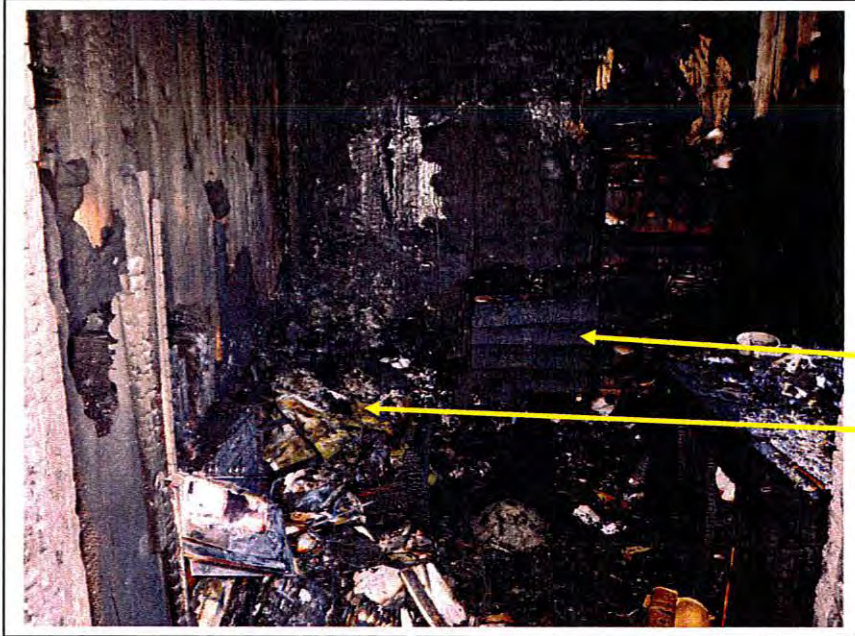
Bild 7. Första rummet till höger, mannens sovrum. Det som fanns kvar av sängen längst in till vänster. Brandskadorna var inte lika omfattande i detta rum som i hallen.

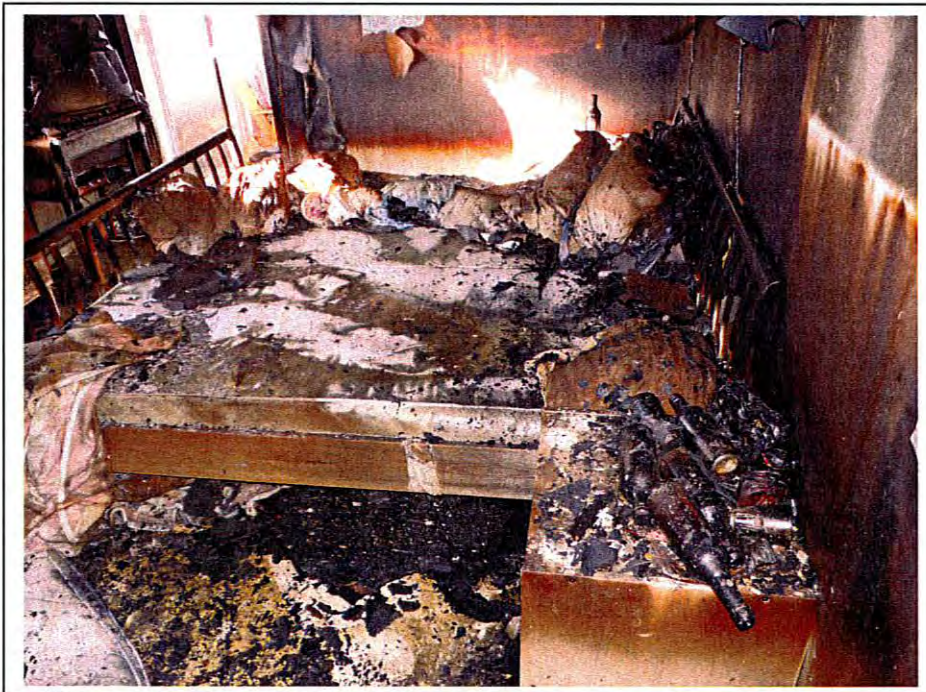
Bild 8. Sovrummet där kvinnan hittades. Längst bort till vänster ser man dörren ut mot altanen. Inte så mycket brandskador här. Mer värmeskador av hettan från branden.

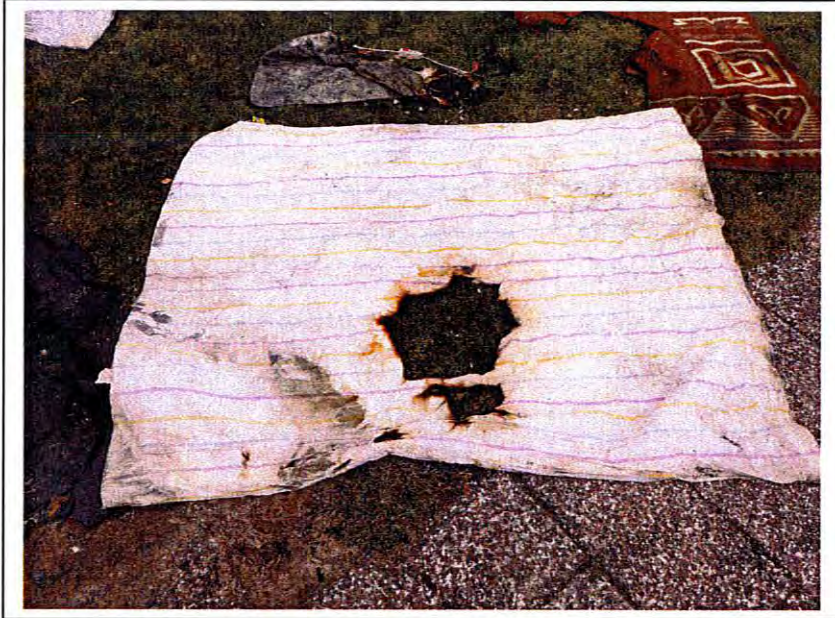
Sannolikt är det värmemadrassen som är orsaken till branden. Delar av madrassen har skickats till SKL (Statens kriminaltekniska laboratorium) för undersökning. På SKL kan man inte säkerställa att madrassen är orsaken till branden på grund av att det fattas för mycket material som brunnit upp eller ramlat bort. Det som kan hända på en gammal eller sliten madrass är: Isoleringen kring koppartrådarna nöts eller slits sönder och det material som håller tråden på plats. Om flera trådar utan isolering kommer mot varandra ökar belastningen och värmeutveckling som kan starta en brand som följd.

Bild 9. Visar ett av de täcken som fanns i mannens säng. Brännmärken efter den elektriska värmemadrassen.

Har man en gammal madrass skall den skrotas. Risken för att isoleringen kring elkablarna vittrar sönder eller gått sönder av nötning av mycket användande är stor och kan få brand som följd.

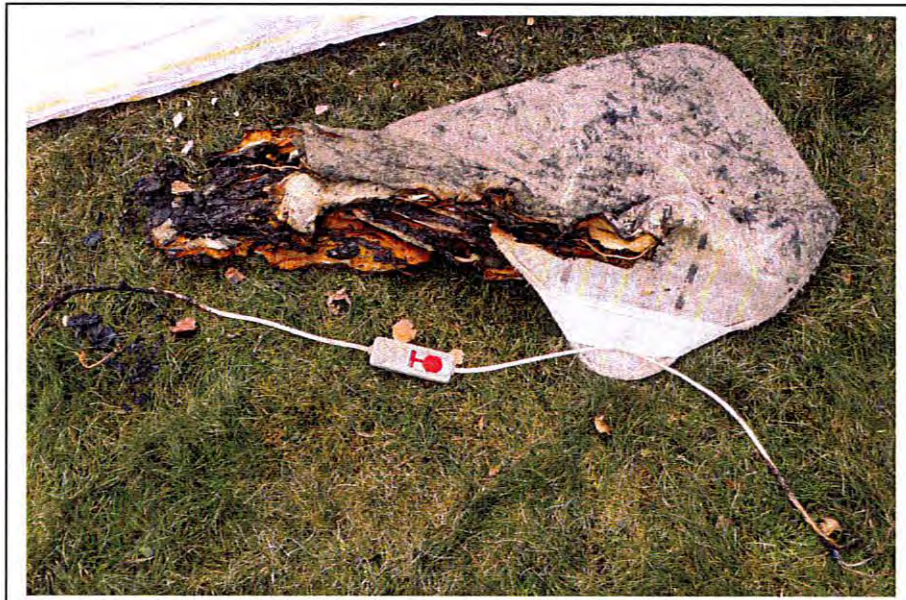
Vissa madrasser har olika effektlägen på en strömställare. Denna typ av madrass har då ingen termostat som slår ifrån om det blir för varmt.

Bild 10. Visar resterna av *Ideline* värmemadrass. Denna madrass hade 3 effektlägen varför den inte hade någon termostat som stängdes av efter en viss tid.
