## Olycksutredning

Brand i flerbostadshus

[REDACTED] Kortedala

den 18 oktober 2010

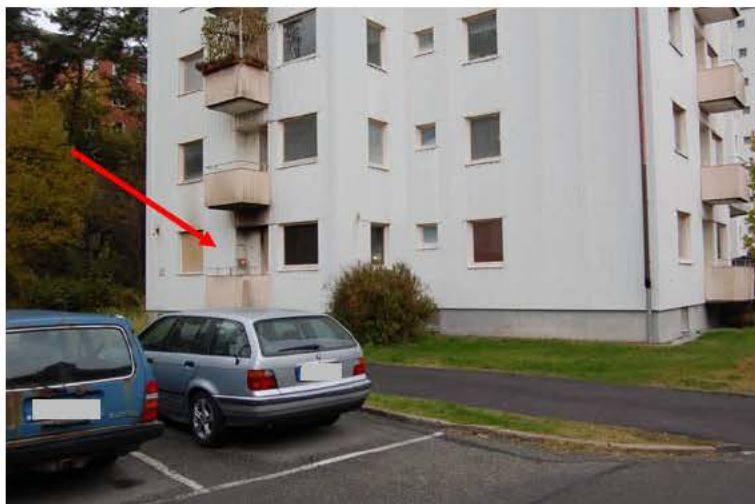
Branden inträffade i en lägenhet med två rum och kök på bottenvåningen i ett flerbostadshus med 9 våningar, på [redacted] i stadsdelen Kortedala. (Bild 1)

Bild 1. Branden startade i en lägenhet på bottenvåningen i ett flerbostadshus i Kortedala. (se markör)

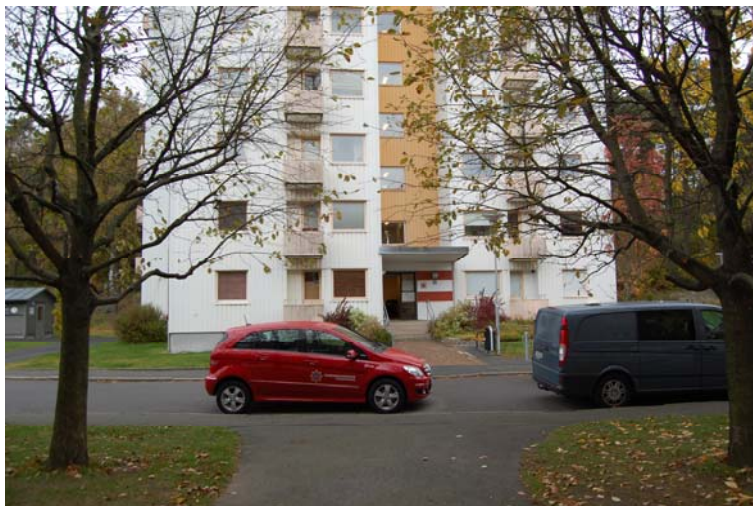
**Bild 2.** Ingången till flerbostadshus i Kortedala.

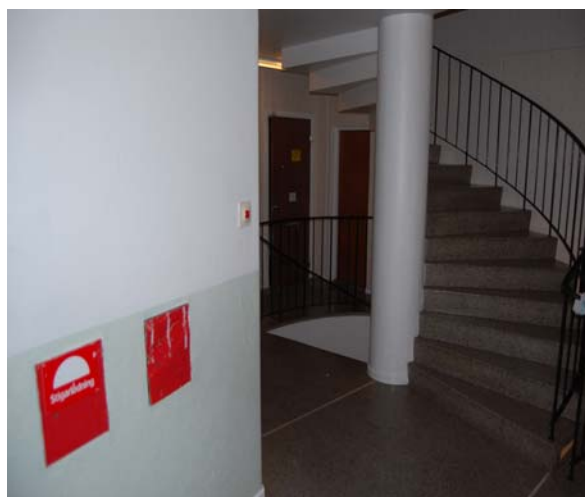
Personalen på stegbilen förberedde rätt placering av fordonet men konstaterade att det inte fanns något behov av användning av stegen då branden var på bottenvåningen. Istället tog de fram fläkt för att förbereda ventilering av trapphus samt lägenhet. En brandman försökte öppna rökluckan manuellt från bottenvåningen, alldeles innanför entrédörren. Då han upptäckte att detta inte fungerade, sprang han upp i trapphuset och öppnade ett fönster för att vädra ut röken. (Bild 3)

**Bild 3.** Trapphusets bottenvåning, med manövrering för röklucka innanför entrédörren.

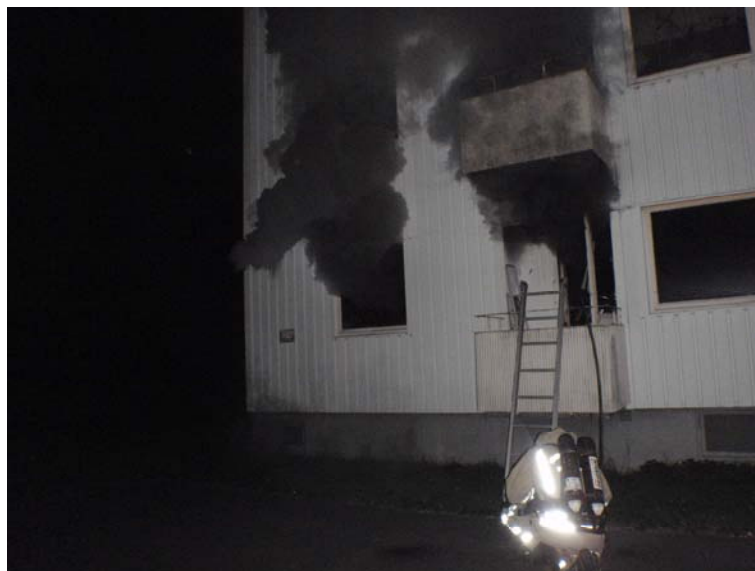
Styrkeledaren (StL) gick under tiden runt huset och såg då att rök välldes ut från en lägenhet på bottenvåningen vid sidan av huset (Bild 4). StL informerade rökdykargruppen om detta.

**Bild 4.** Branden startade i en lägenhet på bottenvåningen i ett flerbostadshus i Kortedala.
