Datum: 2011-12-18
Olycksundersökning nummer: 2012-001
Vår beteckning: 2011-02492
Utredare: Anna Henningsson
Granskad av:

Olycksundersökning brand på 70+ -boendet Linden, Askersund

Larmtid: 2011-12-18 16:46:31
Adress: Sundsbrogatan 24, Askersund
Objektstyp: Flerbostadshus
Startutrymme: Kök
Startföremål: Kläder
Händelseorsak: Levande Ljus
Insatsrapport: 2011-002492

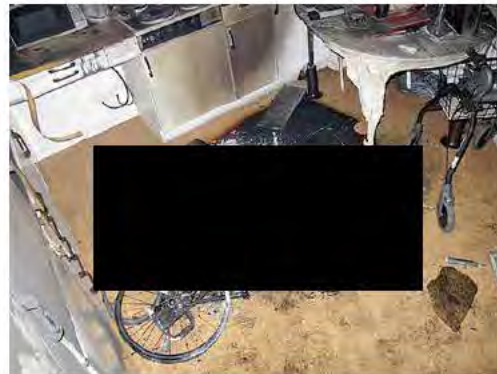
Fig 3: Brandskador lokalt i köket.

Brandskadorna i lägenheten var begränsade till mannen själv, hans kläder och rullstol.

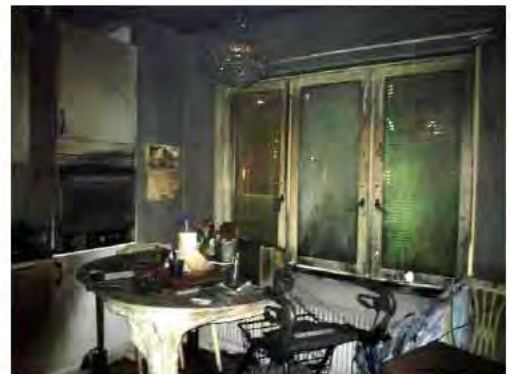
Fig 4: Rök och värmeskador i köket

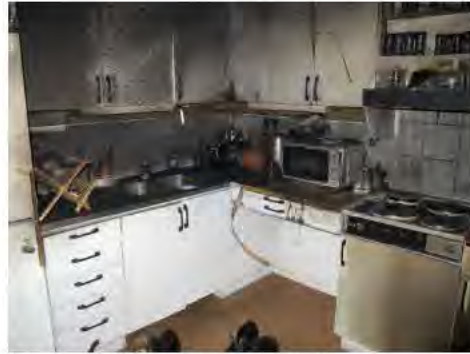
Då rökdykare gick in i lägenheten var vattenkranen påslagen vid diskbänken. Eftersom mannen och hans rullstol var vända mot diskbänken istället för mot bordet kan det finnas anledning att tro att mannen försökt släcka den uppkomna branden i kläderna med vatten från kranen. På köksluckorna just ovanför diskbänken finns dessutom en kraftigare sotbeläggning än på luckorna intill. [redacted]

Fig 5: Diskbänken. Foto: Polisen

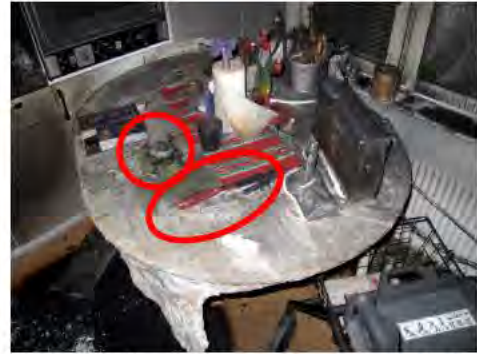
På köksbordet fanns bland annat stearinljus och gaständare. Vad som orsakat branden har inte gått att fastställa. En förklaring kan vara att eld från ljus eller tändare spridit sig till manns kläder i samband med oaksamhet. Inga iakttagelser eller fynd som talar för brott kan misstänkas. Obduktionen visade heller inga tecken på att akut sjukdom skulle ha inträffat i samband med branden. Mannen var inte rökare.

Fig 6: Köksbordet. Ljusstaken och gäständaren markerade med röd ring. Foto: Polisen

Enligt hemtjänstpersonalen hade mannen kvällen före tänd ett ljus som personalen senare släckte. Eftersom branden inträffade just fjärde advent är det inte otänkbart att mannen ville tända ett ljus och utav någon anledning fattade eld.

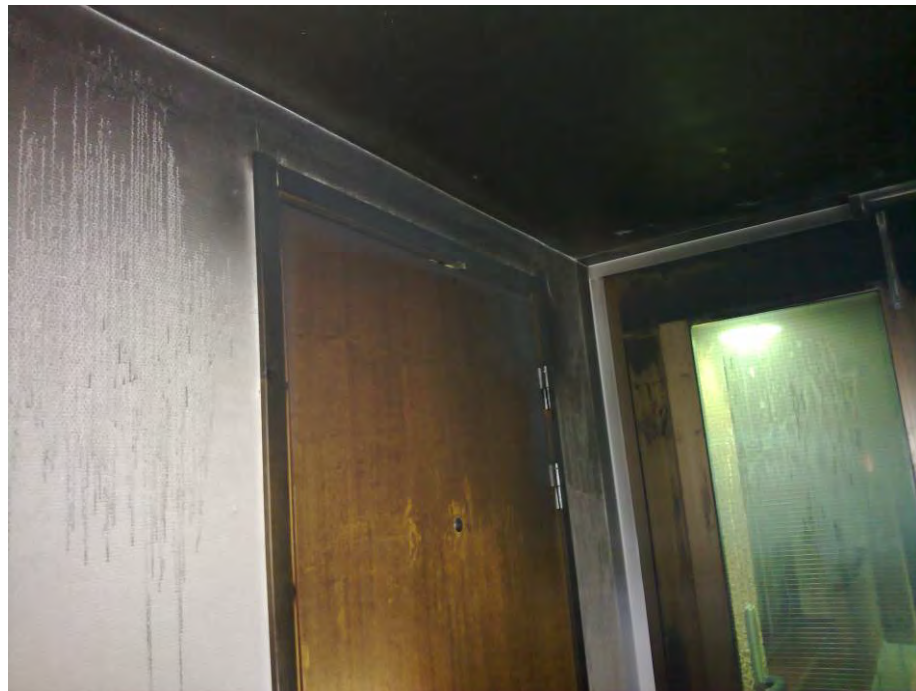
Fig 8: Kraftig nedsooting och värmeskador i korridoren utanför den aktuella lägenheten.

Ingen i personalen kunde i efterhand svara på frågan om man stängde dörren till korridoren efter sig eller inte.

Personalen som var först på plats kunde inte komma ihåg om man stängde lägenhetsdörren eller inte efter att man upptäckt branden. Eftersom rökspridningen och rökskadorna i korridoren utanför den branddrabbade lägenheten blev så pass omfattande har lägenhetsdörren troligtvis stått öppen efter det att personalen öppnat den vilket sannolikt bidrog till rökspridningen i fastigheten.

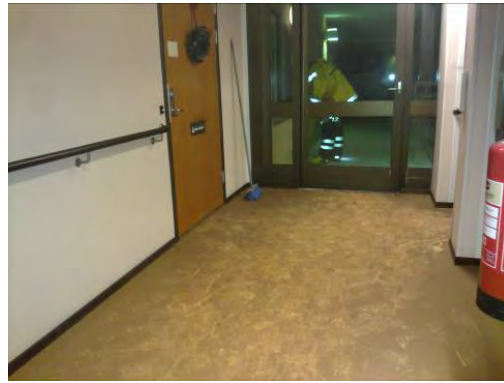
Fig 9: Mycket sot på golvet i korridorerna

Restvärdesledaren ringde ut saneringsföretag till platsen för att sanera de allmänna ytorna i trapphus och korridorer redan under kvällen och natten för att minska risken för sotspridning i övriga delar av fastigheten.

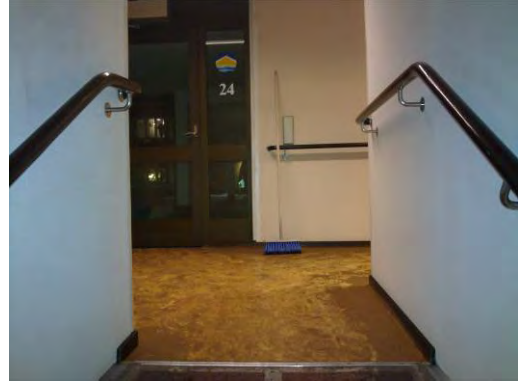
Fig 10: Sot på golvet i trapphuset.

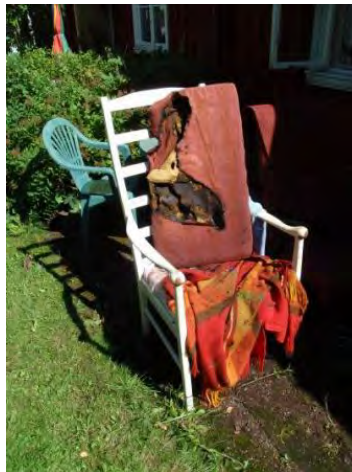
En sprinkleranläggning med munstycke i köket hade möjligtvis kunnat ha haft en avgörande skillnad på utgången av olyckan och möjligtvis räddat mannens liv. Så sent som hösten 2011 skedde en liknande brand i en lägenhet i Nora där en kvinnas kläder och den stol hon satt i började brinna. En mobil sprinkler löste ut och släckte branden i såväl kvinnan som stolen innan hemtjänstpersonal kom till platsen. Kvinnan erhöll brännskador [REDACTED] och stolen fick begränsade brandskador. Sprinkleranläggningen räddade med stor sannolikhet kvinnans liv. Se utredning med diarienummer: 516-2011-00762.

Fig 11: Brandskador på den stol där kvinnan satt.
