MÄLARDALENS
BRAND- OCH RÄDDNINGSFÖRBUND

UTREDNINGSRAPPORT
OLYCKSUTREDNING - BRAND

Datum
2018-04-16
Handläggare
TT
Dnr
2908/240-MBR-926

Dödsbrand [REDACTED] **i Hallstahammar**
2017-11-22 kl 15:33

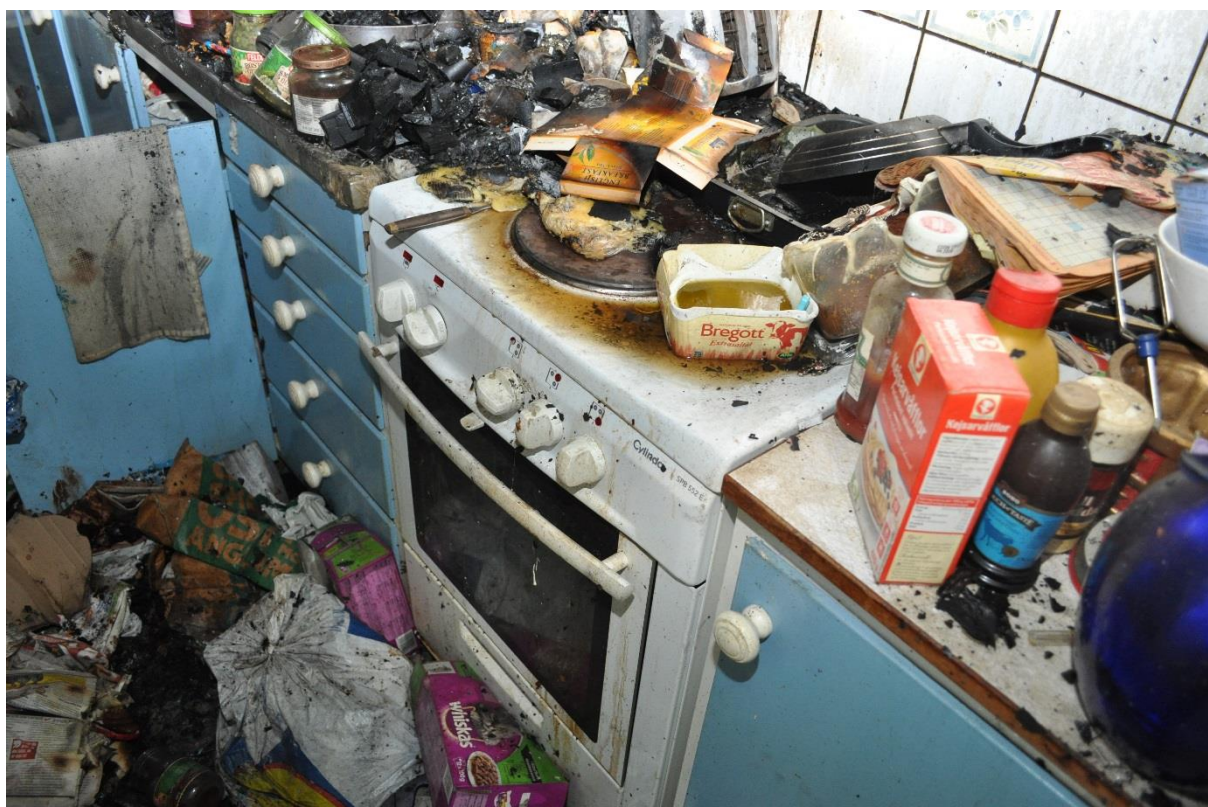
Vid framkomst påbörjas angreppet utan rökdykarledare och man gör ett närsök och hittar personen ganska omgående i hallen och branden släcks ganska direkt. Startutrymmet är köket och den troliga brandorsaken är påslagen spis med brännbart material på och i närheten av spien.

Startutrymmet är i köket och den troliga brandstiftaren är påslagen spis av misstag, då det troligtvis inte förekom någon matlagning på spisen. (se foto dok)

Spis
