BRANDUTREDNING

Typ av brand: Dödsbrand i lägenhet.
Insatsrapport: 2010107669
Larmtid: 2010-11-08 kl.16:21 (måndag)
Kommun: Danderyd
Adress: [REDACTED]
Objektstyp: Flerbostadshus
Startutrymme: Kök, bänkskiva under köksskåp
Startföremål: Kopplingsdosa/grenkontakt
Brandorsak: Tekniskt fel
Bilagor: Fotobilaga

Fotobilaga

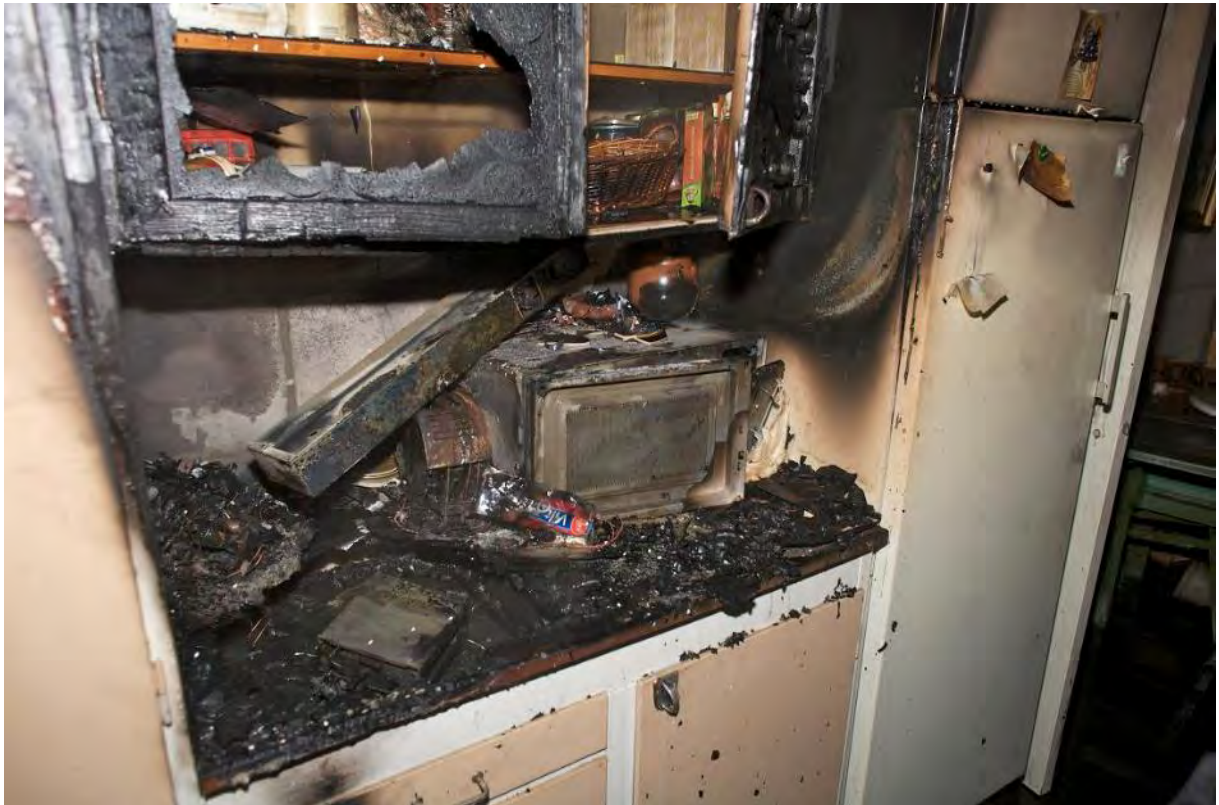
Undersökningen	Brandplatsen undersöktes i samband med att brandförsvärets insats avslutades. Undersökningen genomfördes av jourhavande brandinspektör Lars-Olof Bergman. Det visade sig att startutrymmet var köket. Branden bedöms ha startat på en köksbänk belägen under skåp. På detta hyllplan fanns mikrovågsugn och brödrost. Polispatrull, som var på plats och undertecknad var eniga om att polisens tekniker skulle kallas till platsen. Polisen spärrade av lägenheten. När den tekniska undersökningen

genomförts blev resultatet att branden troligtvis startat i en kopplingsdosa (grenkontakt) som var kopplad till mikrovågsugn och brödrost.

Bild 1. Bänk med brödrost och mikrovågsugn.

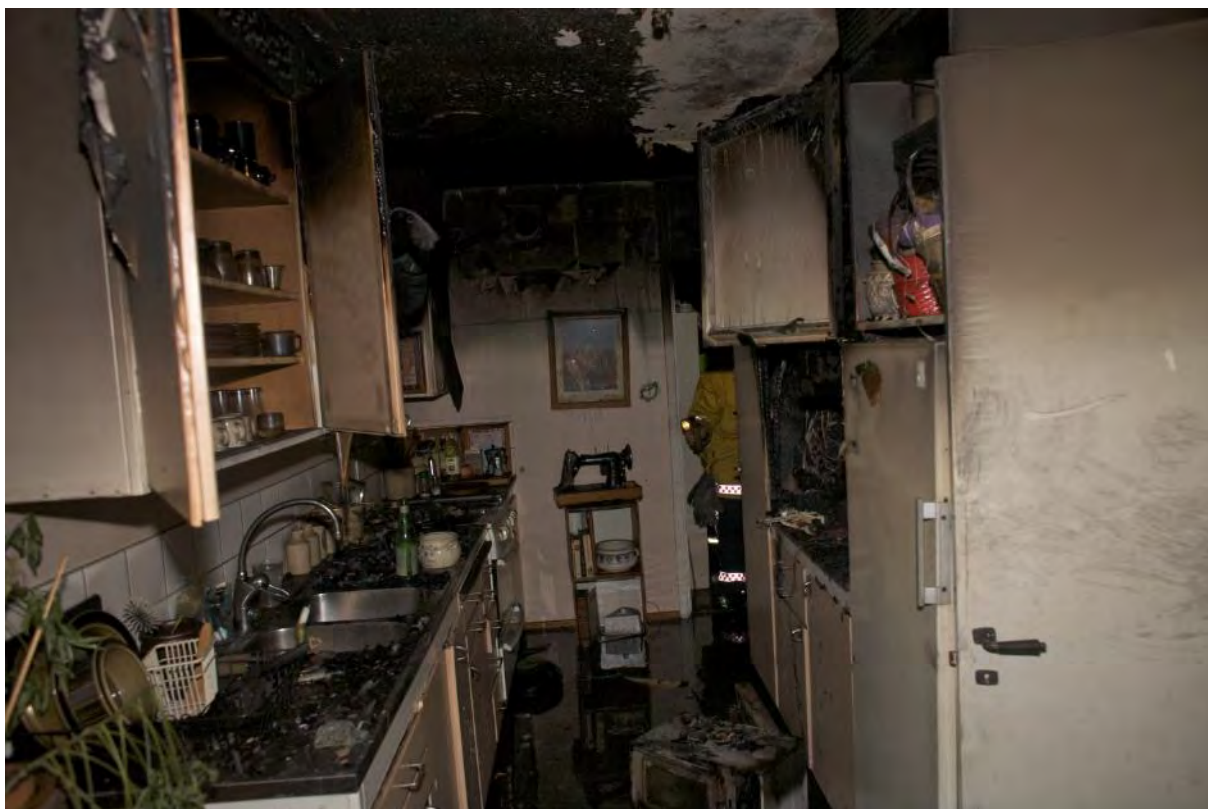
Bild 2. Köket med bänkskivan till höger.

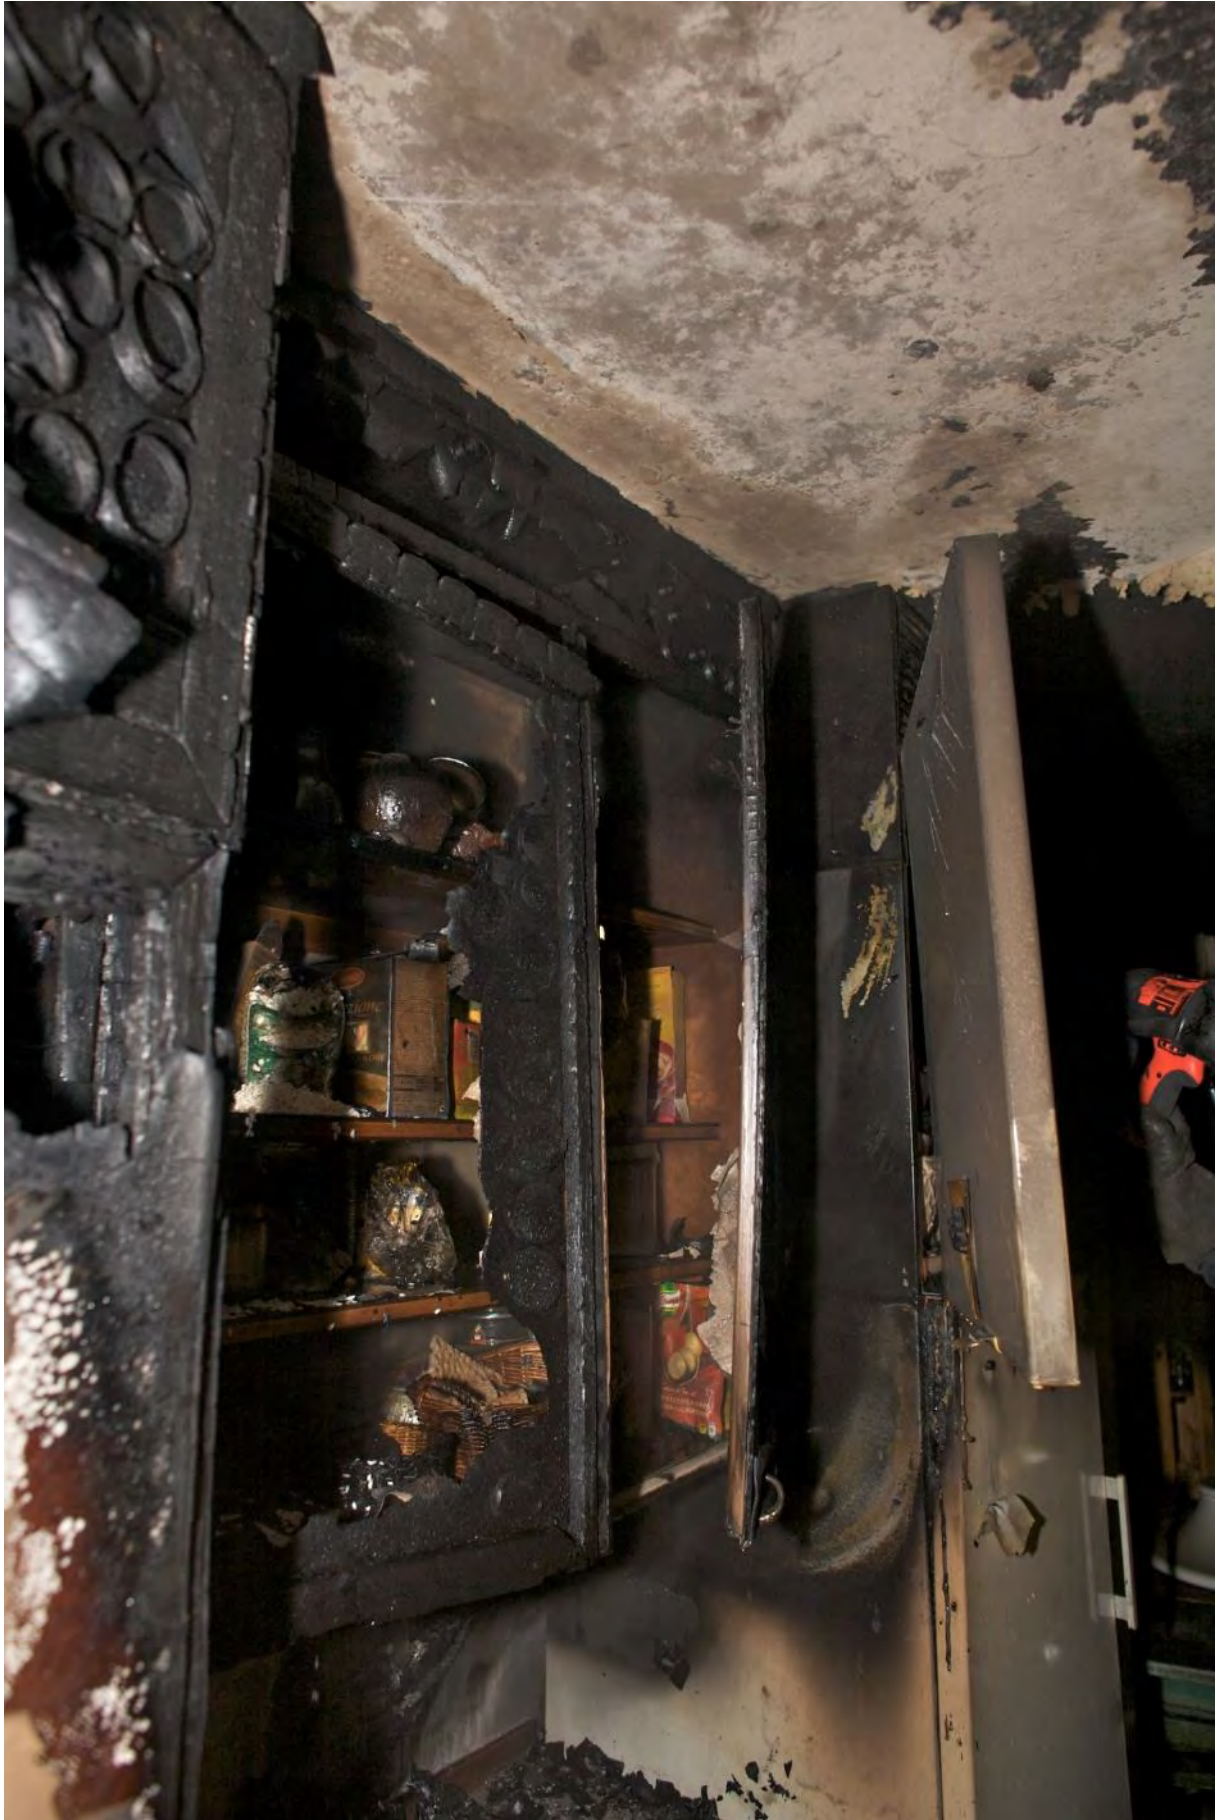
Bild 3. Nästa sida visar köksskåpet ovanför bänkskivan.

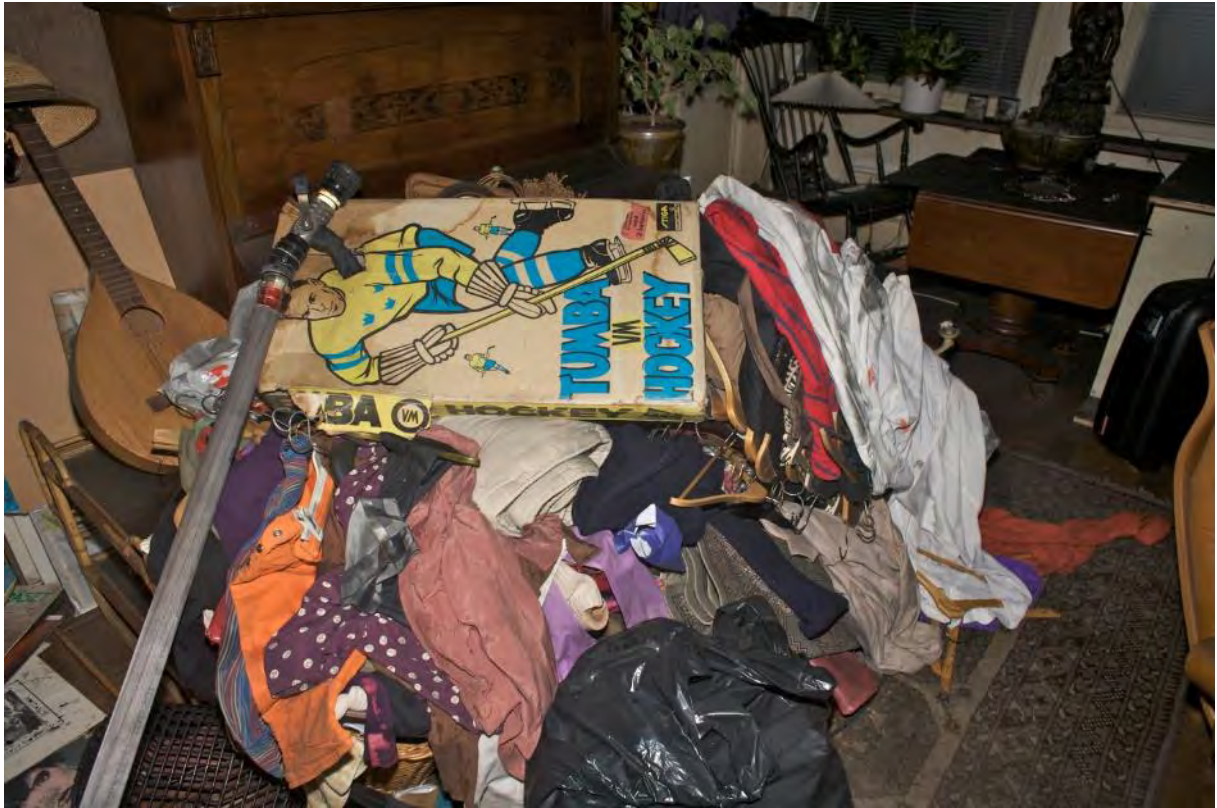
Om branden inte upptäckts och släckts är bedömningen att branden spridits från köket till resten av lägenheten. I vardagsrummet fanns extra mycket lättantändligt och brännbart material. Normalt fanns dessa kläder m.m. i lägenhetens klädskåp. Vid detta tillfälle förvarades klädskåpets innehåll i en stor hög i vardagsrummet. Detta berodde på att vattenskada åtgärdades med en avfuktare som placerats i den tomma klädskåpet. Vid fullt utvecklade lägenhetsbrand är det vanligt att fönster går sönder av värmen. Därmed är bedömningen att risk för brandspridning till lägenheten ovanför via fönster förelåg.

Bild 4. Klädhög i vardagsrum.

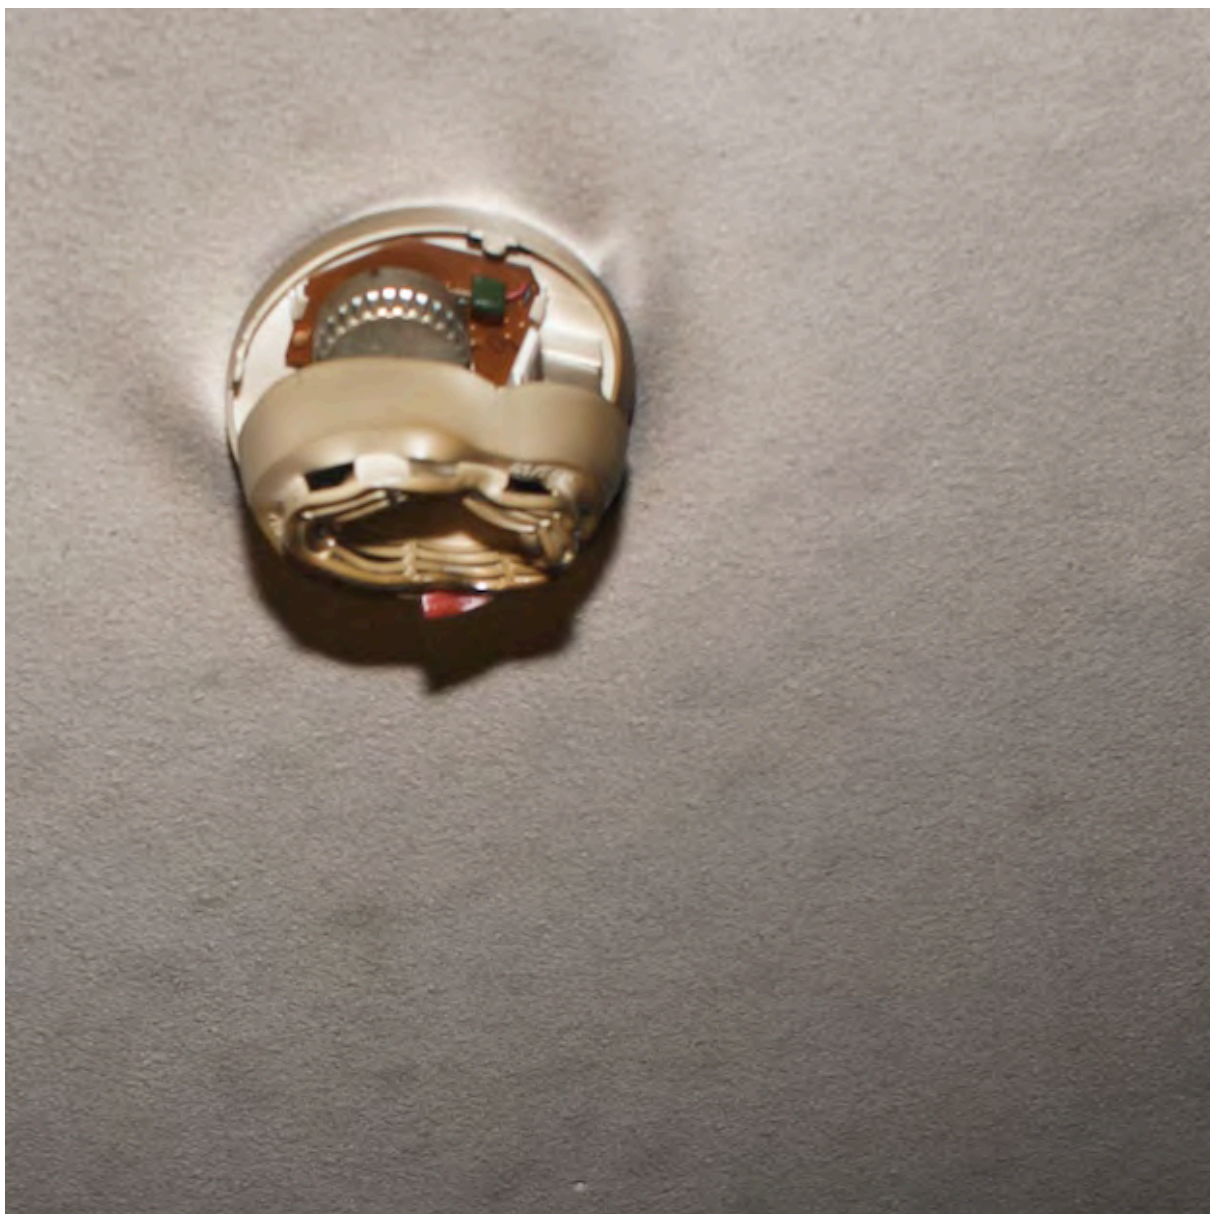
Brandvarnare måste funktionsprovas och underhållas. Fungerande brandvarnare är inte bara en "livförsäkring" för boende. Fungerande brandvarnare hjälper även grannar att lokalisera brand och gör brandförsvarets insats snabbare och mer effektiv då det tar mindre tid att lokalisera brand.

Bild 5. Brandvarnaren som inte fungerade.

Kunskapen om vikten av fungerande brandvarnare skall finnas hos sociala myndigheter, biståndshandläggare, hemtjänst, anhöriga m.fl. Det är en kunskap som med andra ord skall finnas hos alla. Installation av bostadssprinkler föreslås.

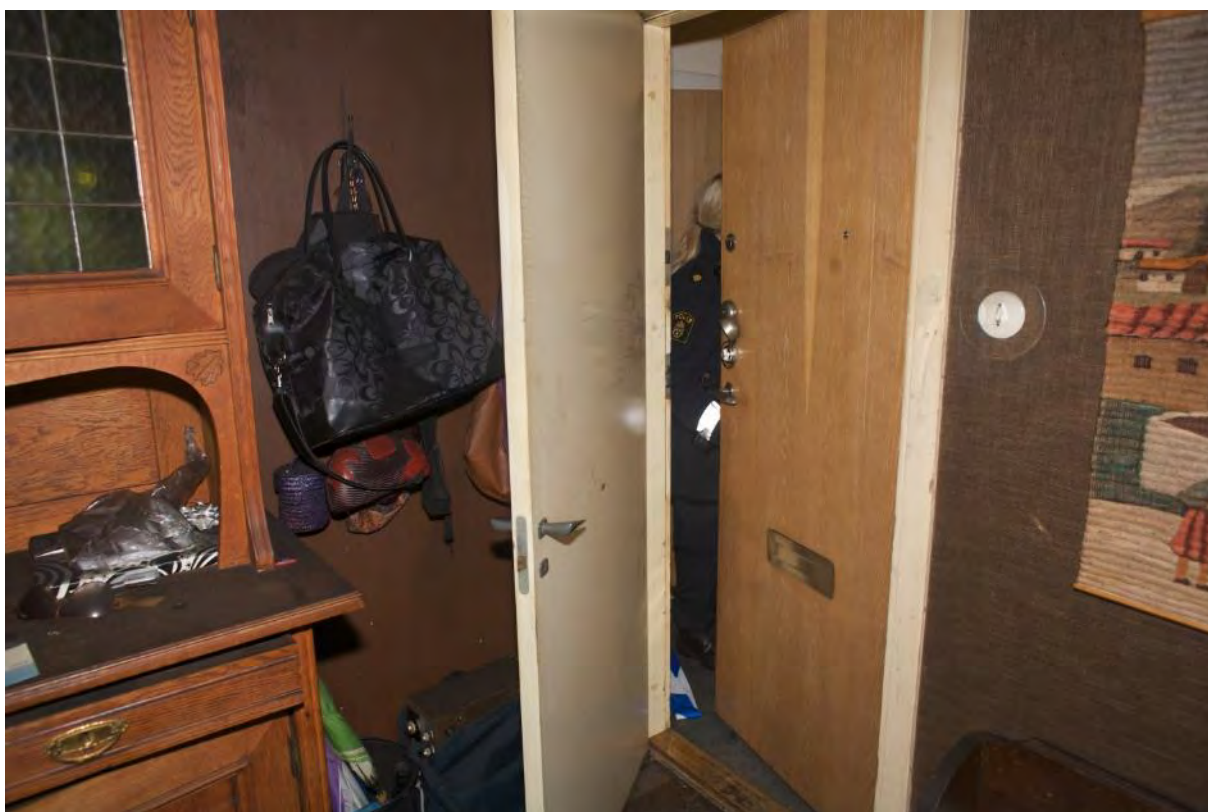
Bild 6. Bilden visar dubbla lägenhetsdörrar.

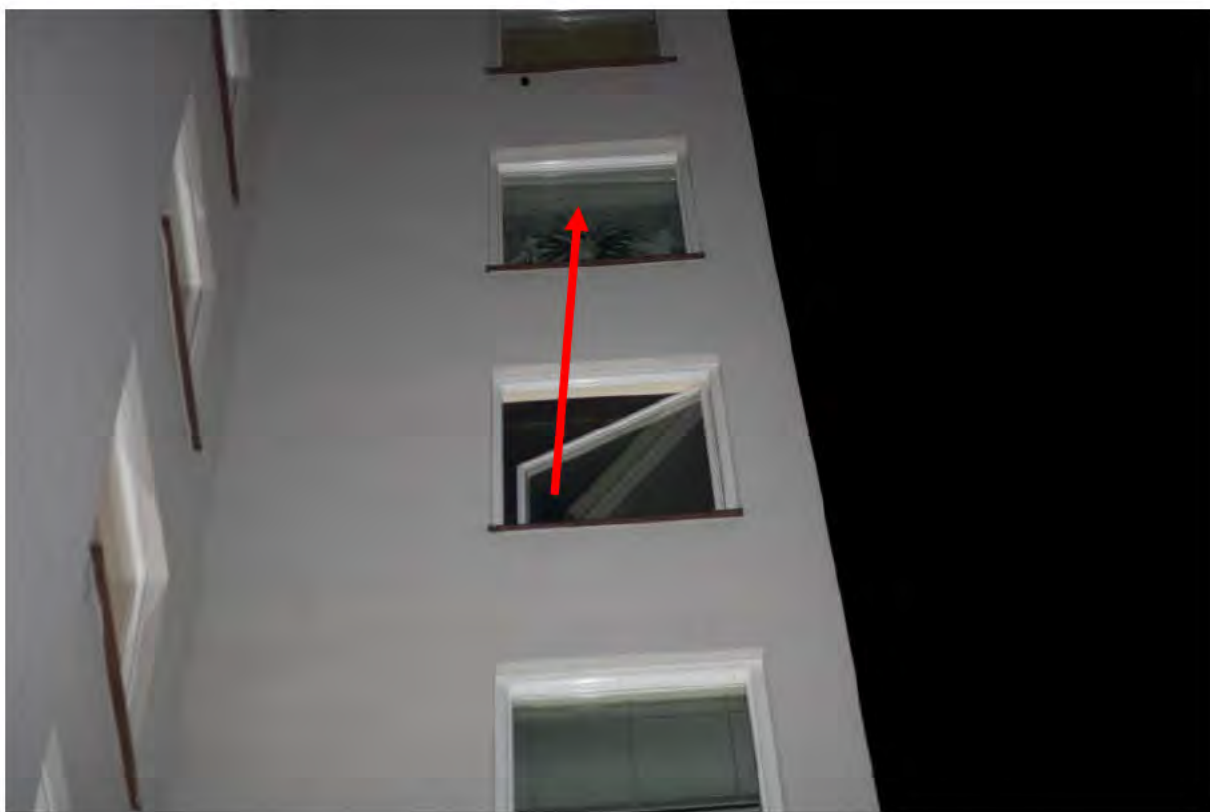
Bild 7. Risk för brandspridning förelåg från köksfönster via motsvarande fönster ovanför.
