Datum 2011-06-16 Dnr 2011-0742-39

## Södertörns brandförsvärsförbund

# BRANDUTREDNING

Tidpunkt:	2010-12-14 16.23
Fastighetsbeteckning:	Södertälje, [redacted]
Objektsadress:	[redacted] Södertälje
Objektstyp:	Villa, enfamiljsbostad
Startutrymme:	Sovrum
Startföremål:	okänt
Brandorsak:	okänd
Insatsrapport nr:	201010293

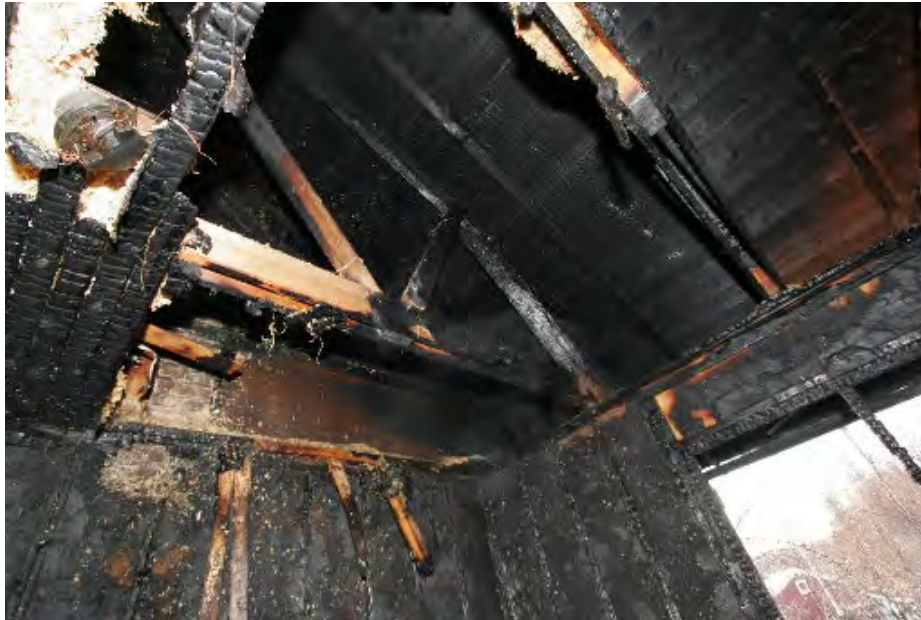
En stor mängd material har rasat ned i sovrummet. Material från ovanliggande bjälklag kutterspån, förkolnat virke, böcker och diverse annat som förvarades på vinden. Detta försvårade lokaliseringen av kvinnan. Hon återfanns i rasmassorna i ett senare skede av insatsen.

Bild 1. visar rester av vindsbjälklaget ovanför sängen i sovrummet.

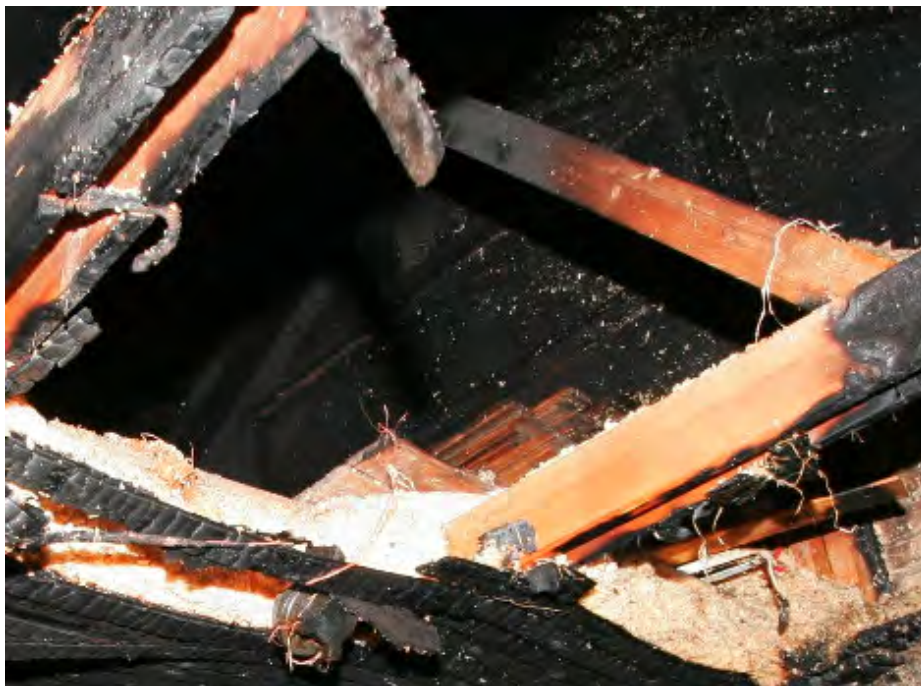
Vindsbjälklaget utgörs av bärande reglar med spontad träpanel på undersidan, kutterspånfyllning och råspont som golv på vinden. se bild 2.

Bild 2. Visar detalj av bjälklaget mot vinden. Råspont, kutterspån och takpanel

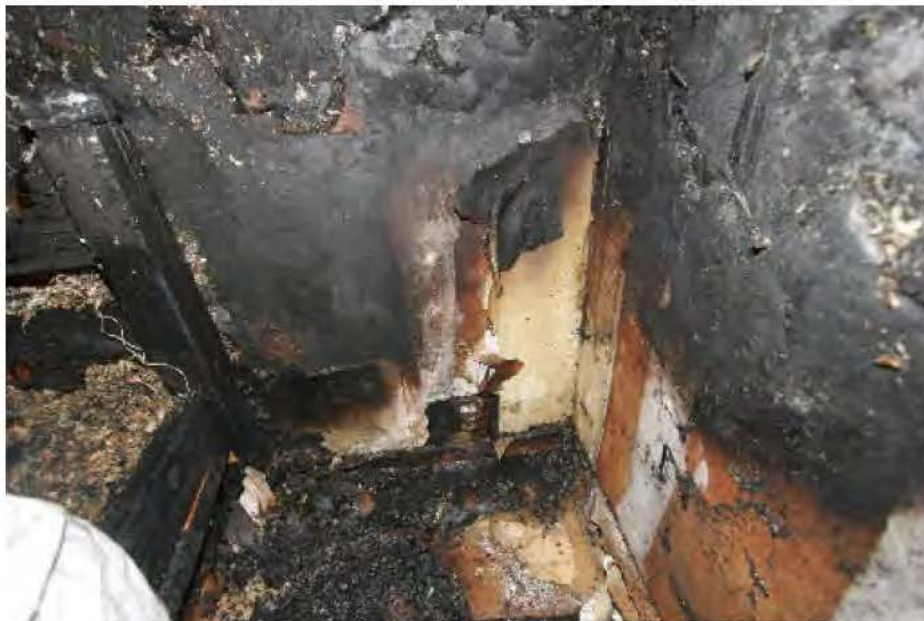
Sovrummet är mycket brandskadat. Låga brandskador i sovrummet, särskilt vid sängens huvudända. Hela undertaket är genombränt, kutterspånfyllning och delar av bjälklaget till vinden över sovrummet har kolat och rasat ned.

Bild 4. Visar tecken på en låg brand vid sängens huvudända. Det kan tolkas som tecken på primärbrandplatsen.

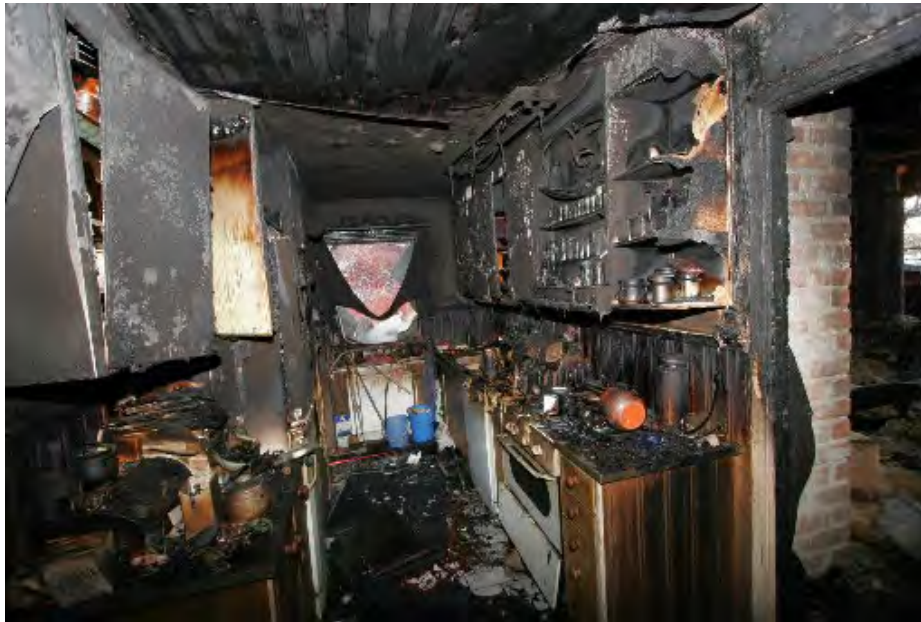
Bild 5. Visar brandskadan i köket. Köket angränsar till sovrummet till höger bakom tegelskorstenen.

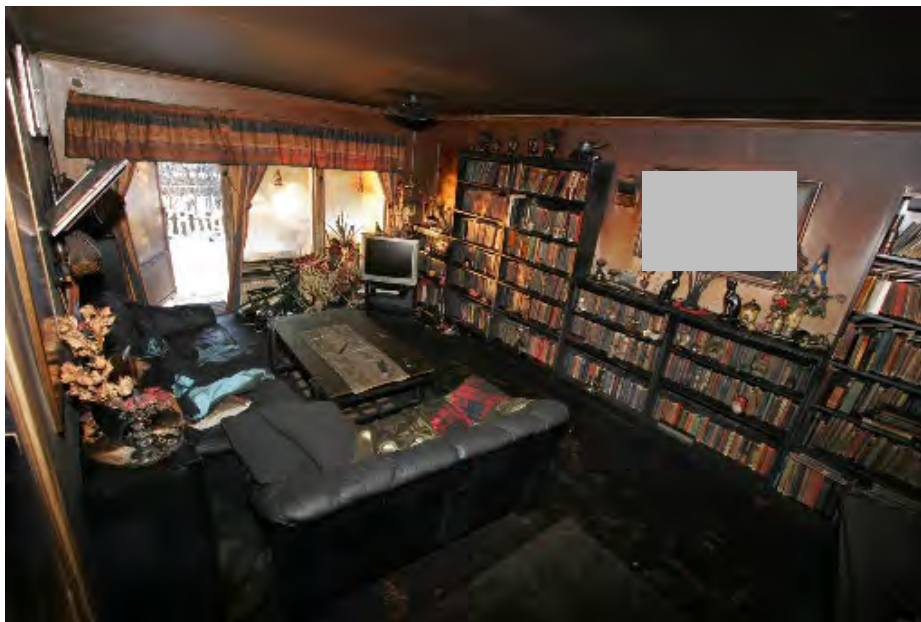
Branden har startat i sovrummet där kvinna låg, den har haft ett mycket långsamt förlopp. Hela villan har mycket kraftig tjärbeläggning invändigt. Alla fönster är ogenomskinliga pg.a tjärbeläggningen.

Bild 6. Visar vardagsrummet, tjärbildningen är omfattande i hela våningsplanet.
