BRANDUTREDNING

Typ av brand: Lägenhetsbrand
Insatsrapport: 2010008373
Larmtid: 2010-12-03 kl. 22:31
Kommun: Stockholm
Adress: [REDACTED]
Objektstyp: Flerbostadshus
Startutrymme: Sovrum
Startföremål: Säng
Brandorsak: Rökning
Bilagor: Fotodokumentation

Dödsbrand i lägenhet, [REDACTED] i Stockholm.

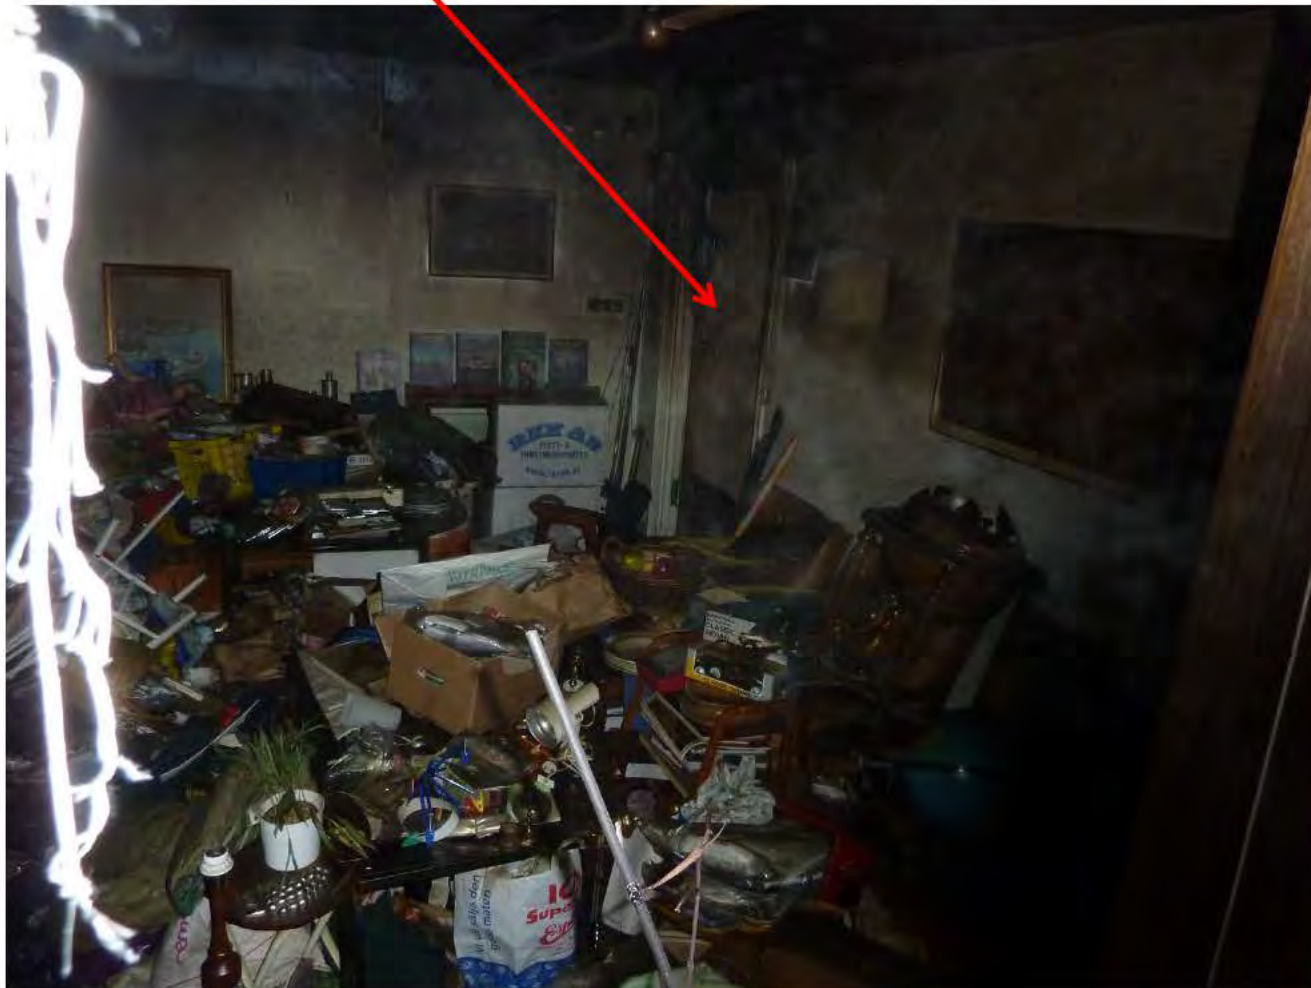
Vardagsrummet. Fotot taget genom ett fönster på husets gavel.
Dörr till köket.

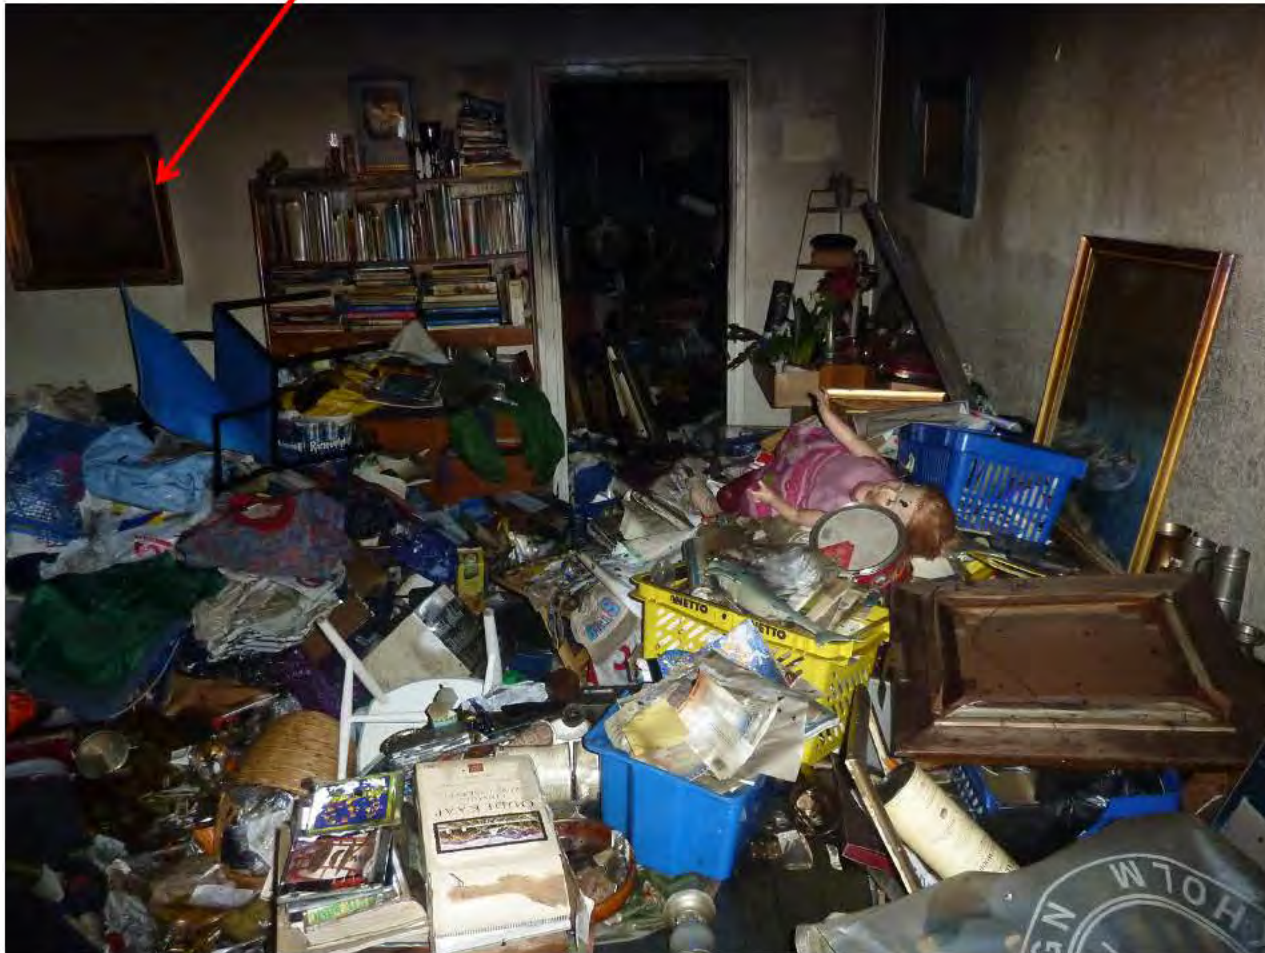
Vardagsrummet sett mot brandrummet som är placerat på andra sidan väggen (tavlan)

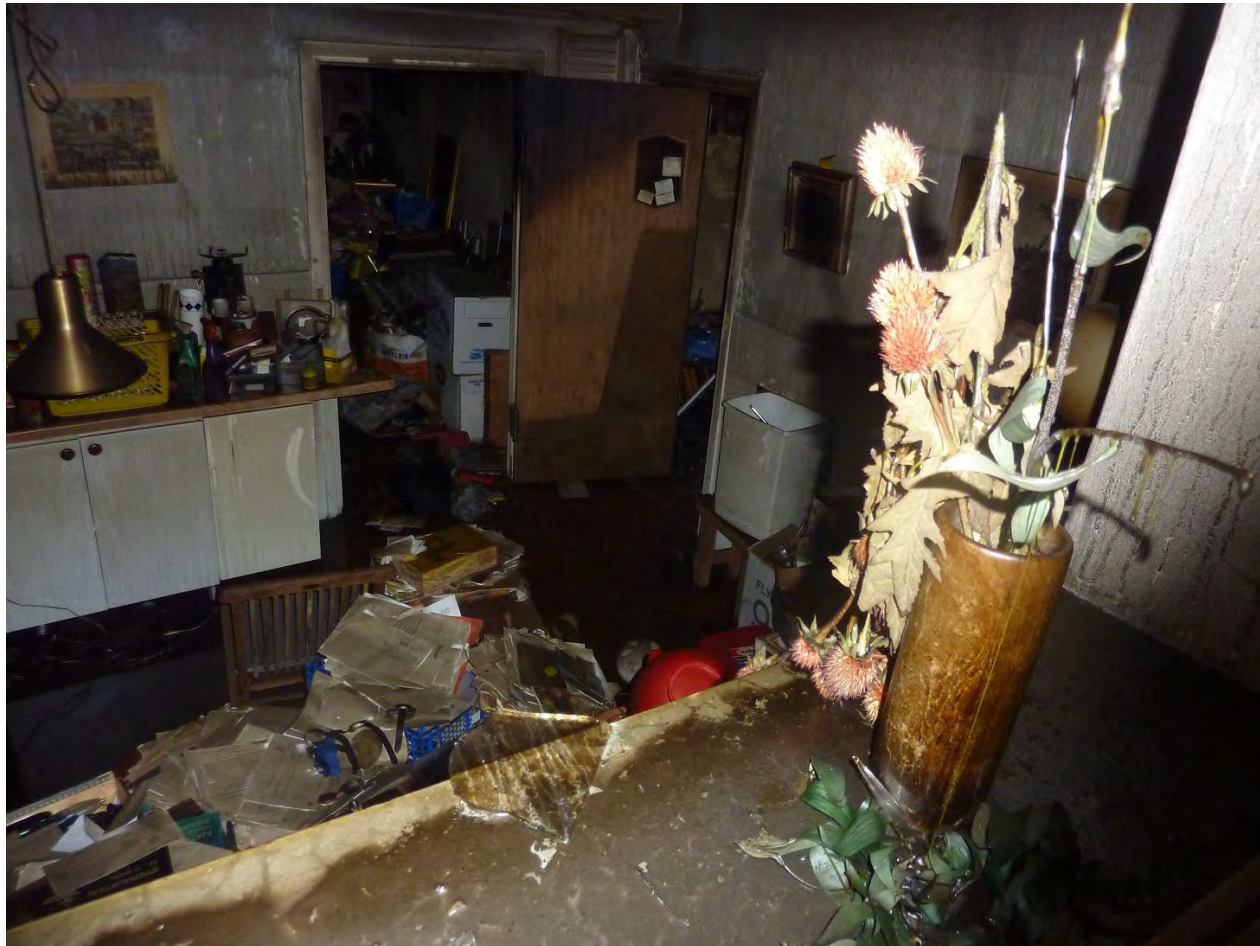
Köket med dörr till vardagsrum i bakgrunden.

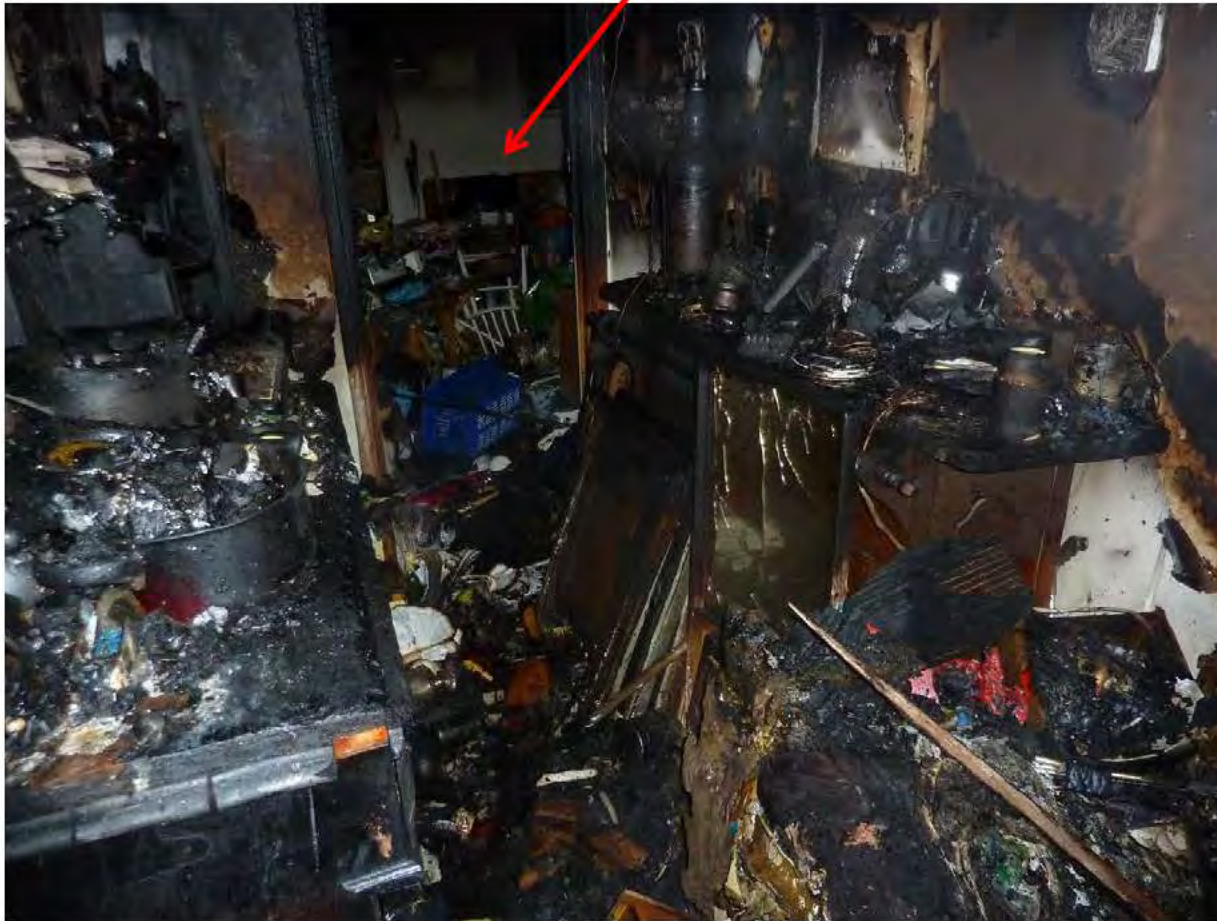
Rummet utanför sovrummet med dörrhåål till vardagsrum i bakgrunden

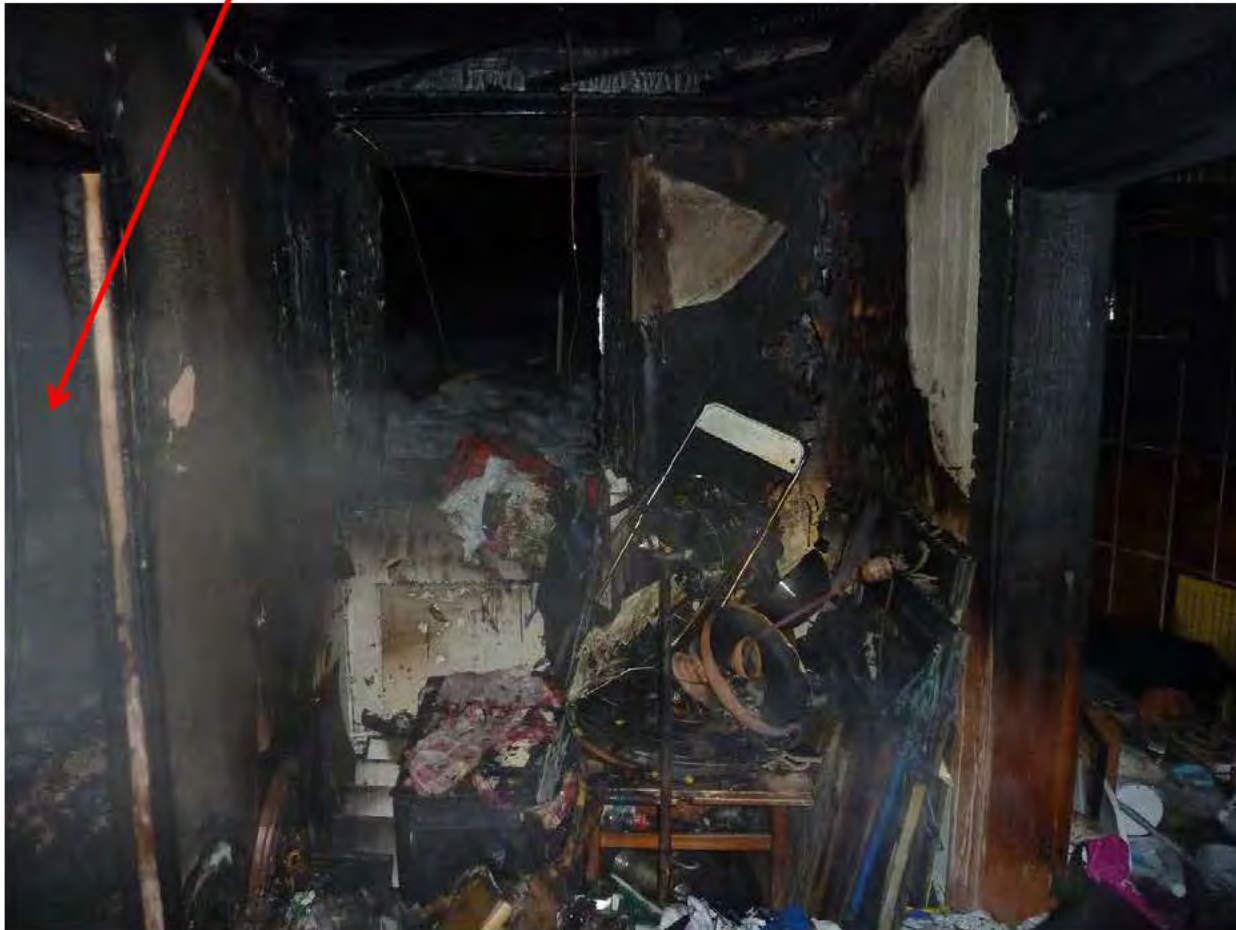
Två av rummen, ett sovrum samt ett intilliggande rum, var helt utbrända. Av spåren att döma har branden startat i sovrummet i eller i anslutning till sängen. Sängen, som var helt sönderbränd, stod under det fönster där brandens lågor slog ut mest våldsamt. Samma ställe där motsvarande fönster på våningen ovanför har gått sönder. P.g.a. den kraftiga skadan och av respekt för den påföljande polisiära tekniska undersökningen rördes ingenting i området kring primärbranden och någon brandorsak gick därför inte att fastställa vid tillfället. En bedömning utifrån de spår och vittnesuppgifter som fanns tillhand är att branden startade genom en osläckt cigarett.

Rum utanför sovrummet.

Dörröppning till sovrummet där allt är utbränt
