RÄDDNINGSTJÄNSTEN ÖLAND

OLYCKSUNDERSÖKNINGSPROTOKOLL
Nivå 2

Olycka: Dödsbrand, [REDACTED]
Dnr: RU 12-243

Datum för olyckan: 2012-10-21
SOS larmnr: 1210213514673

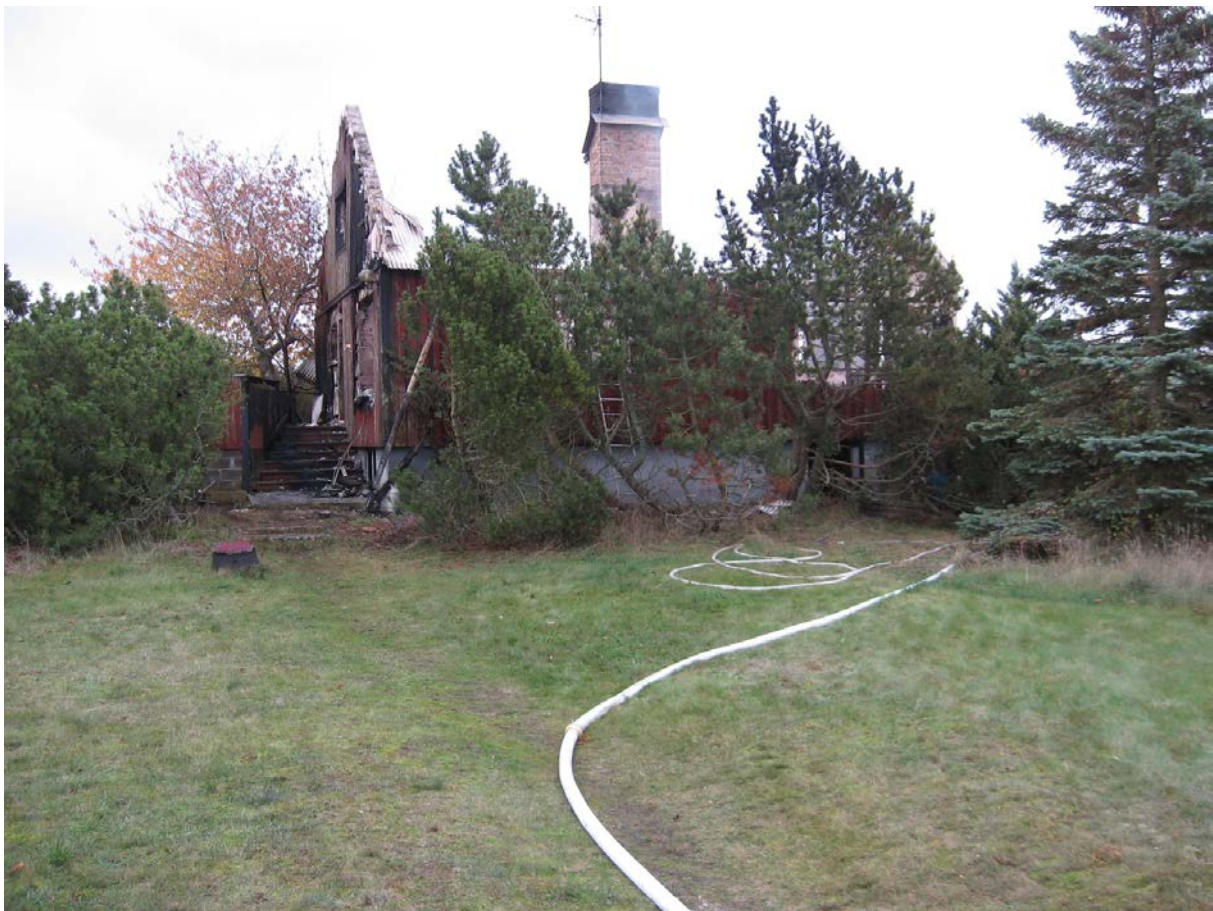
Bild 1. Återstoden av huset dagen efter branden.

Ca klockan 22.40 uppmärksammas att det brinner ganska kraftigt i takkonstruktionen. Då branden började på bottenvåningen har den alltså krupit i konstruktionen ändå upp i taket. Vid denna tidpunkt har det brunnit ca 1 ½ timme. Med anledning av detta bedömdes att det fanns en risk för ras i byggnaden varför det bestämdes att avbryta den invändiga insatsen. Inriktningen blev istället att försöka med skärsläckaren utifrån och förbereda en begränsningslinje mot de närliggande husen. Efter ett tag stod det klart att det inte skulle lyckas med skärsläckaren utifrån och inriktningen ändrades då till att låta huset brinna ner och endast förhindra spridning till de närliggande husen.
