Myndigheten för samhällsskydd och beredskap
Enheten för lärande av olyckor och kriser
651 81 Karlstad

BRANDUTREDNING

Typ av brand: Dödsbrand i lägenhet
Insatsrapport: 2012121538
Larmtid: 2012-02-03 kl:00:32 (fredag)
Kommun: Stockholm
Adress: [REDACTED]
Objektstyp: 4 våningshus, korridorsboende
Startutrymme: Sovrum
Startföremål: Säng
Brandorsak: Sänglampa eller ljus
Bilagor: Fotobilaga

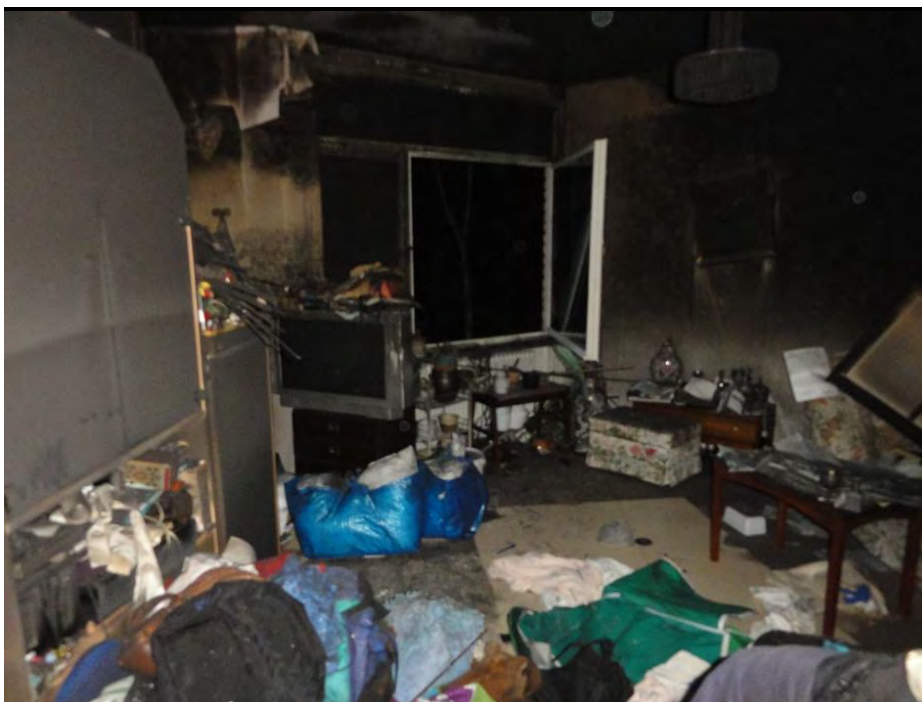
Bild 1. Vardagsrummet.

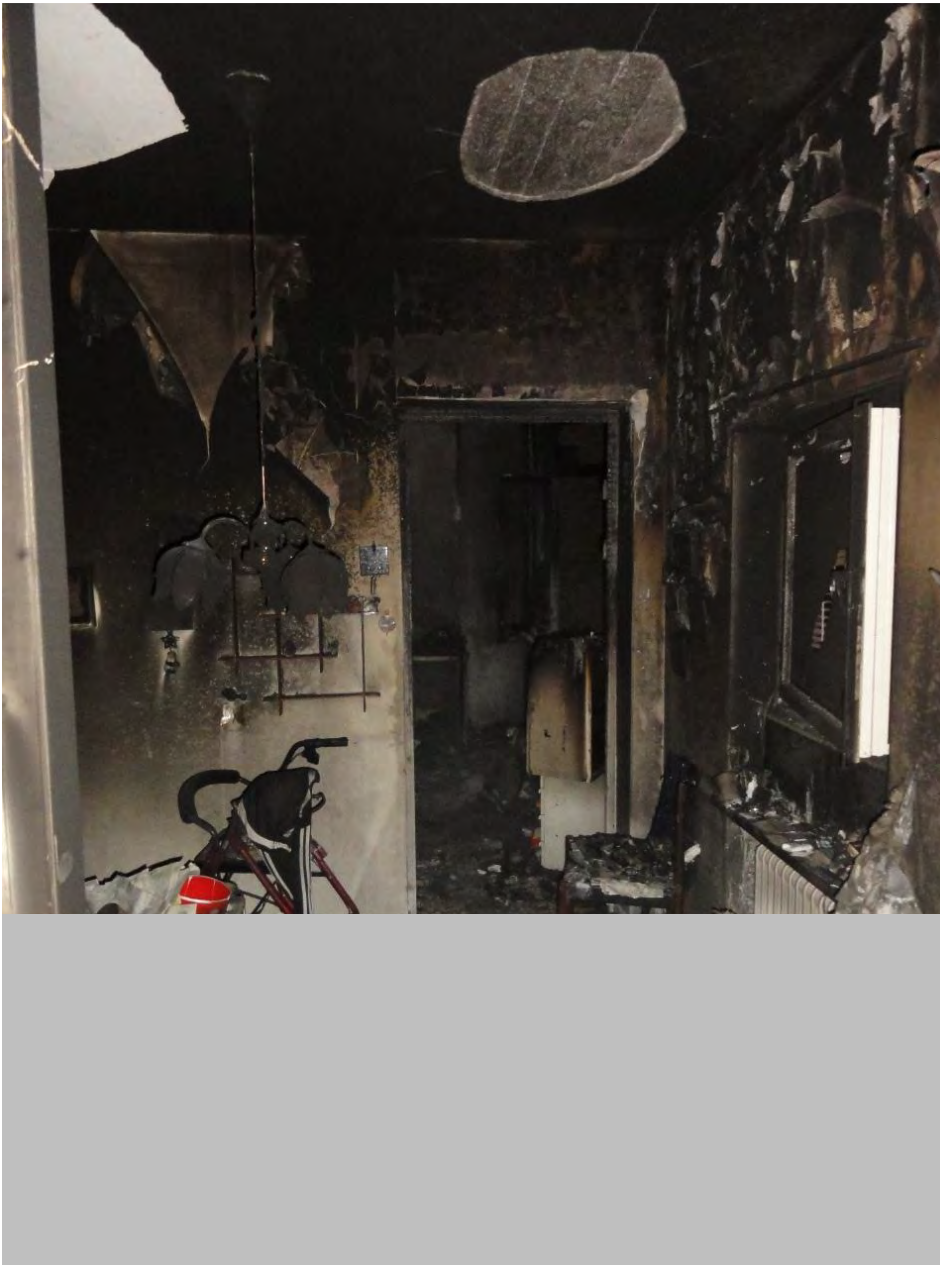
Bild 2. Utrymmet mellan vardagsrummet och sovrummet där kvinnan och hunden hittades.

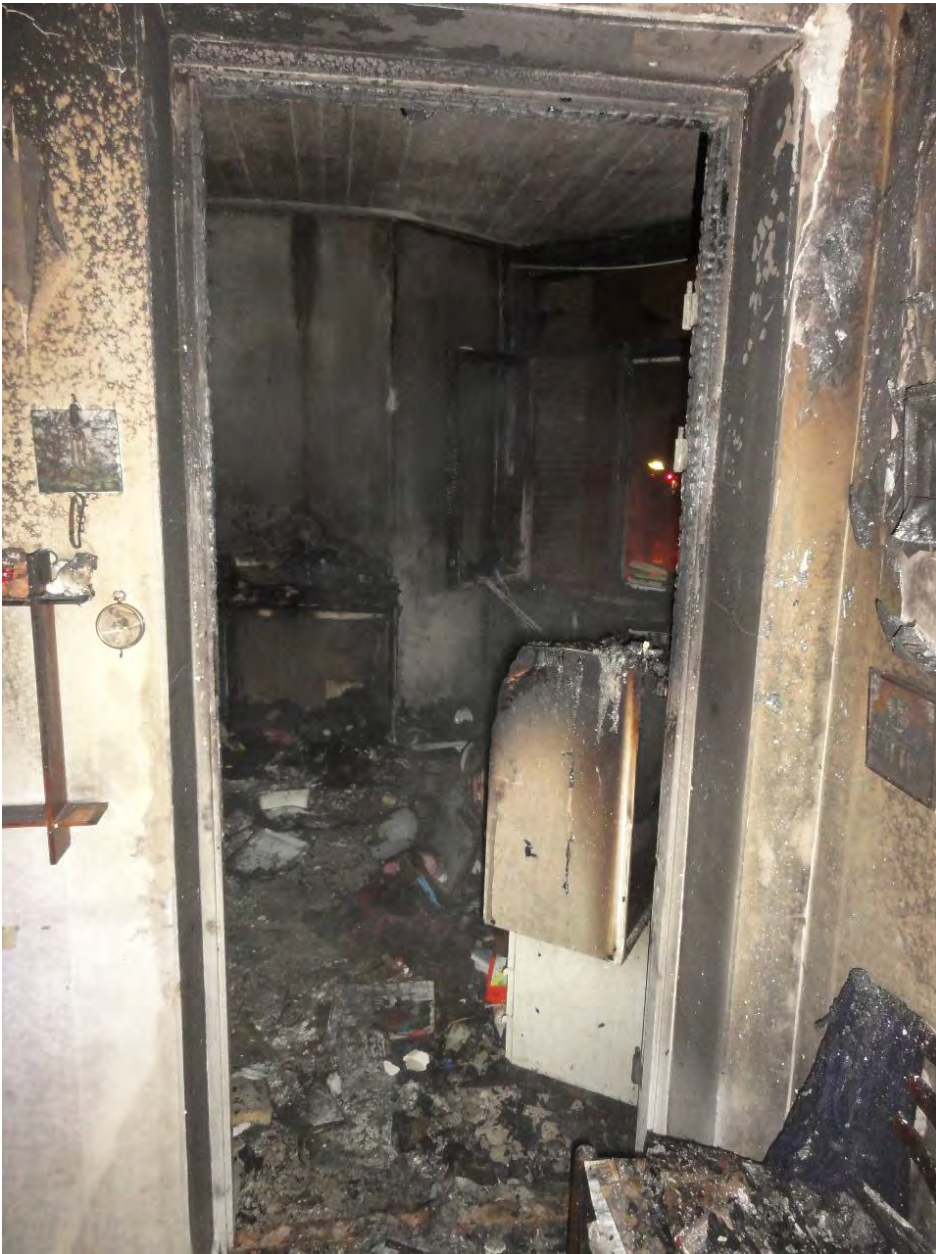
Bild 3. Öppningen in mot sovrummet.

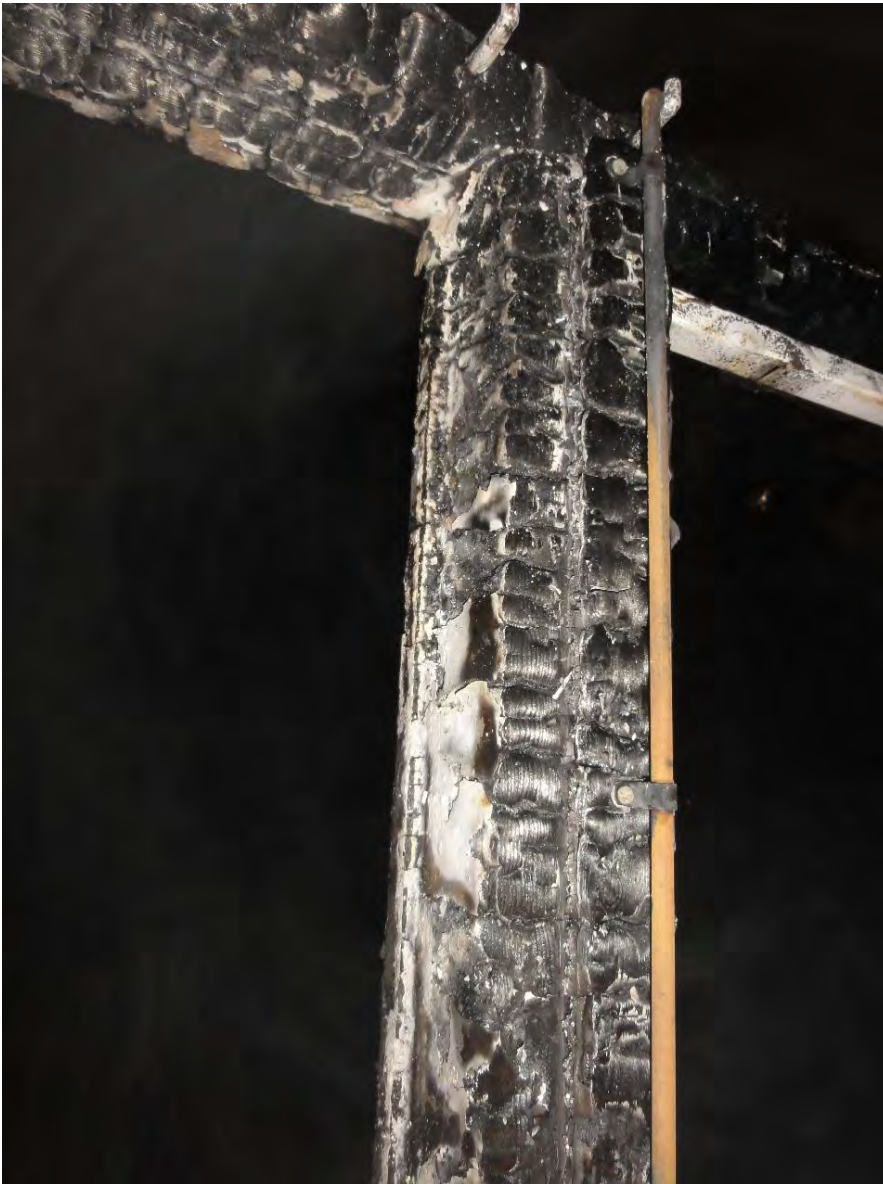
Bild 4. Brandskador som visar att det vänstra fönstret stått öppet under branden.

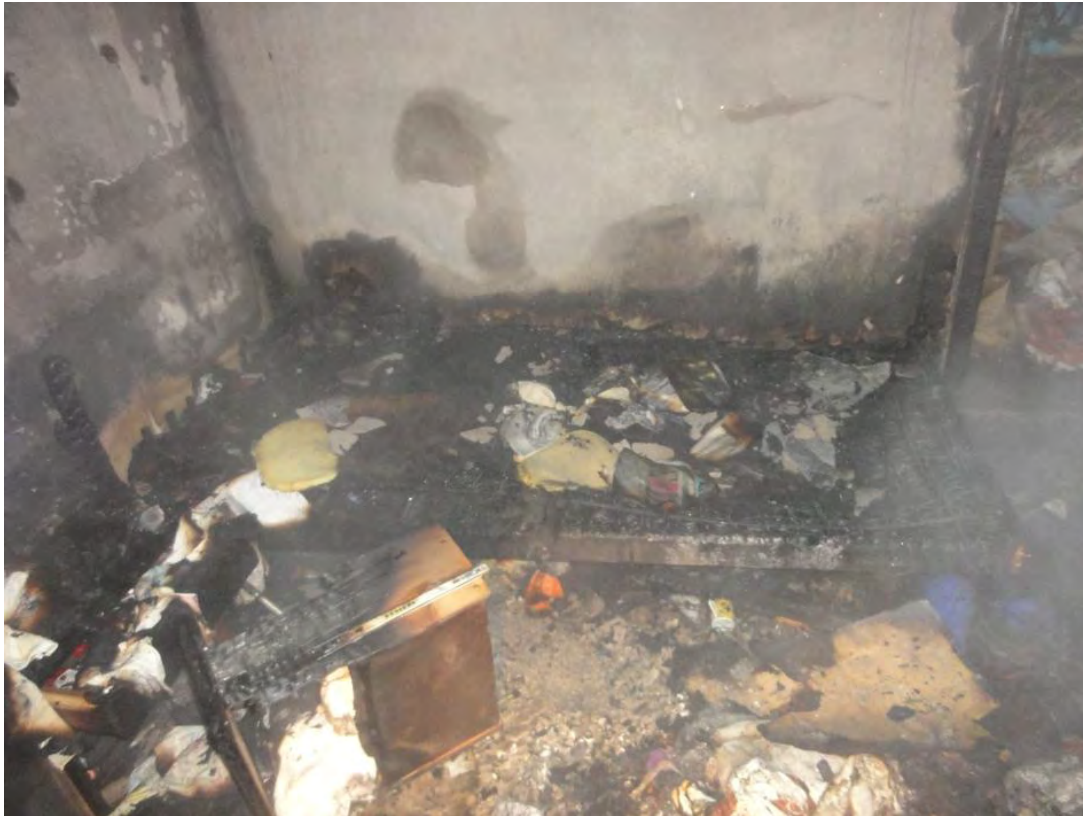
Brandplatsundersökningen genomfördes 2012-02-03 i omedelbar anslutning till insatsen. Det fanns sot och brandskador i hela lägenheten, de största brandskadorna fanns i sovrummet och runt sängen. Det fanns inga tecken på att kvinnan var rökare däremot fanns det många värmeljus och olika ljusstakar i lägenheten. Brandbilden på väggen tyder på att branden startat i eller kring sängen. I sängen låg en omkullvält nattdukslampa, oklart om lampan hamnat där efter släckningen. Enligt polisens tekniska undersökning så kunde inte brandorsaken helt fastställas. Deras teorier var att antingen så har nattdukslampan eller att något av ljusen i lägenheten startat branden. Vid intervju med kvinnans grannar så bekräftar de att kvinnans hund var väldigt hoppig och livlig. Hunden skulle då kunna vara en orsak till att den vält lampan eller kommit åt något ljus som kan ha antänt något angränsande material. Kvinnan har förmodligen uppfattat branden och gjort ett släckförsök. Det som tyder på detta var att kökskranen stod och rann då rökdykarna hade släckt branden. Kvinnan hittades i utrymmet mellan sovrummet och vardagsrummet vilket tyder på att hon varit vaken då branden utbröt. Hon var även lätt rörelsehindrad och använde rullator i normala fall. Vid undersökningen kunde konstateras att ett av fönstret i sovrummet stod öppet eller hade öppnats då branden startade trots att yttertemperaturen vid tillfället var minus fjorton grader. Förmodligen har kvinnan öppnat fönstret vid branden för att släppa ut röken och få en bättre miljö. Tyvärr har detta gjort att branden ökat markant och i kombination med sitt rörelsehinder gjort att kvinnan inte hunnit sätta sig i säkerhet. Lägenheten saknade brandvarnare. Fastighetsägaren hade satt in brandvarnare i alla lägenheterna för flera år sen men vid undersökningen visade det sig att flertalet lägenheter saknade brandvarnare.

Bild 5. Brandskador i och kring sängen.

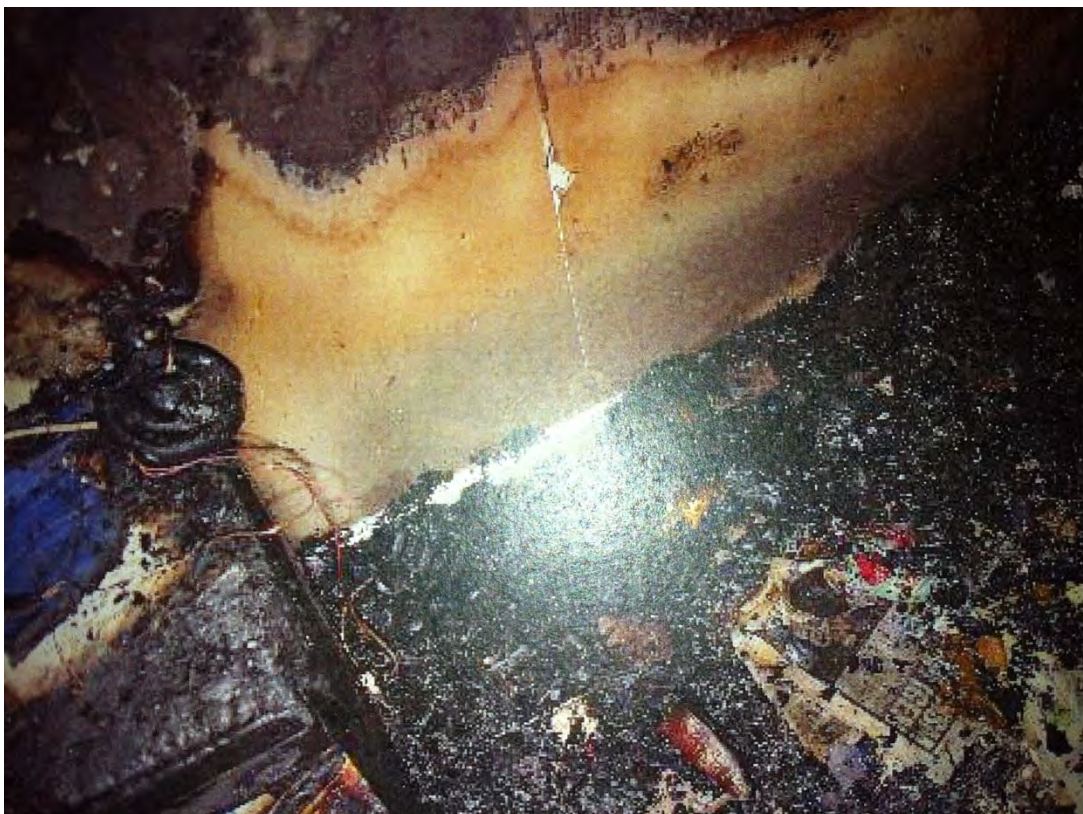
Branden orsakades förmodligen av att kvinnans hund vält omkull nattdukslampan eller kommit åt ett levande ljus som antänt brännbart material i eller kring sängen. Fungerande brandvarnare fanns inte i lägenheten vilket gjorde att kvinnan inte hann uppfatta branden i tid och eftersom hon var rörelsehindrad lyckades hon inte heller att sätta sig själv i säkerhet utan omkom av den giftiga brandröken. Branden påvisade även brister i den ombyggnation som utförts i fastigheten för att utöka lägenheternas storlek. Det visade sig att de mellanväggar som satts upp mellan lägenheterna inte höll godtagbart brandmotstånd.

Bild 6. Nattdukslampan som var ansluten till vägguttag.

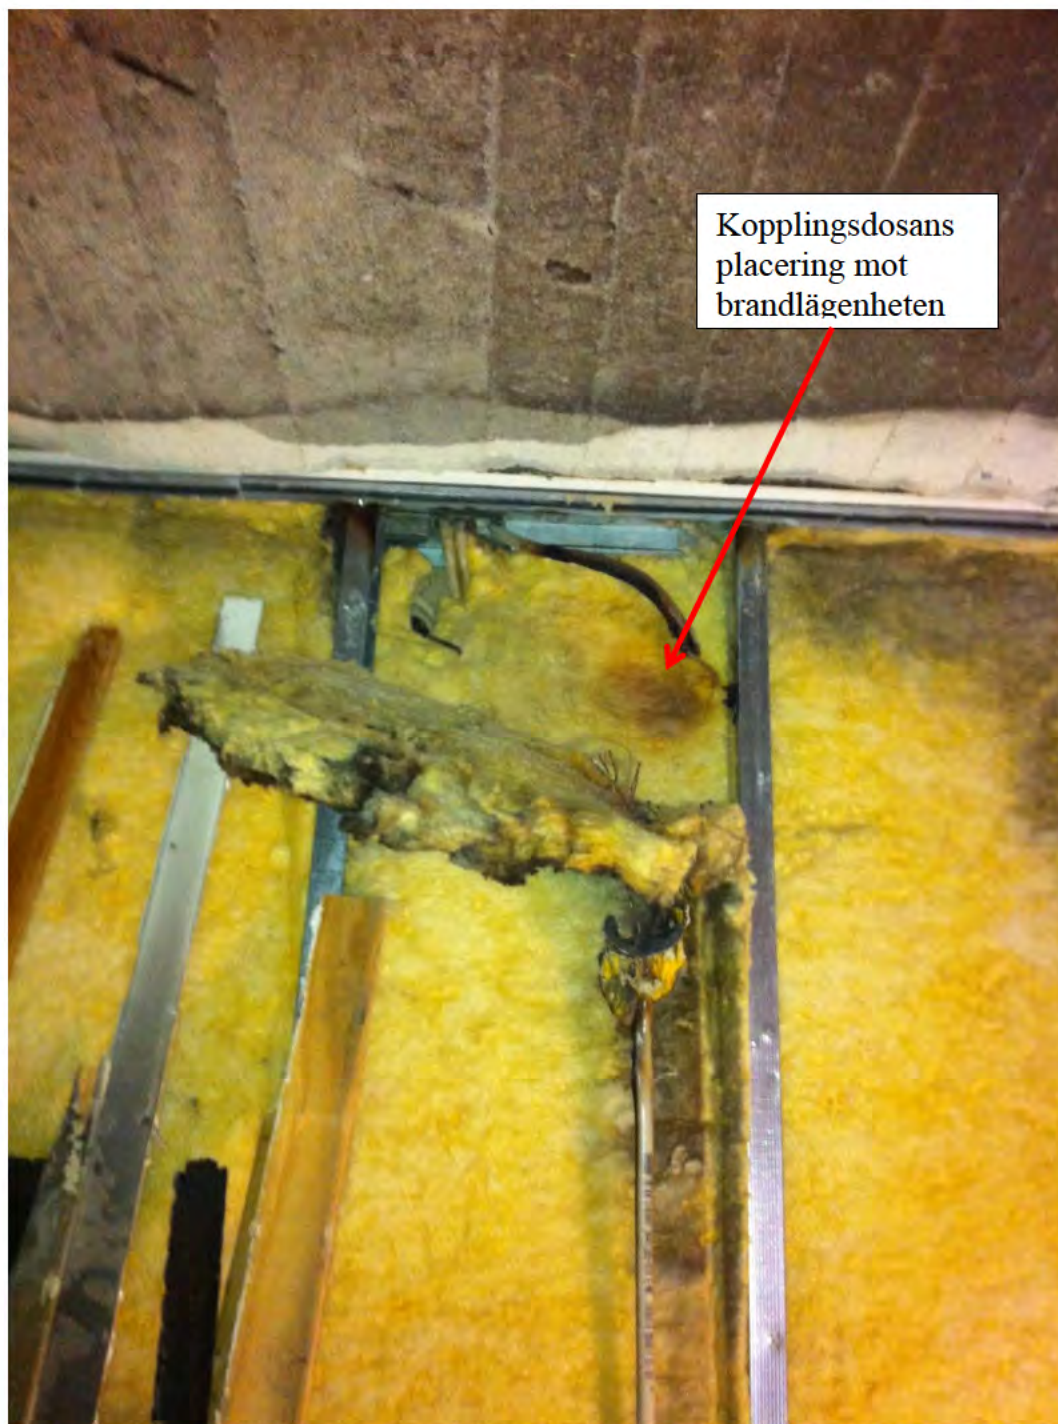
Larmsamtal om branden inkom till SOS kl 00:31. Samtalet kom från grannen bredvid, vars lägenhet gränsade till brandlägenheten genom ombyggnationen. Grannen hade hört hur en hund i brandlägenheten hade rusat omkring och vält en omkull saker och efter ett tag hade det kommit in brandrök genom kopplingsdosor i väggen som ligger mot brandlägenheten. Grannen gick då ut i korridoren och såg hur det välde svart rök ut från brandlägenhetens dörr. Hon påkallade då uppmärksamheten för samtliga grannar i korridoren som började spontanutrymma. En annan granne som bodde ovanför brandlägenheten såg lågor utanför sitt fönster och larmade även hon SOS. När hon kom ut i korridoren och begav sig ner till våningen där branden brutit ut så förvånades hon över att inte brandlarmet i korridorerna hade utlöst. Hon satte då igång larmet genom att trycka in ett bibrandskåp.

Bild 7. Väggen mellan brandlägenheten och lägenheten som fick in brandrök. Bilden tagen vid renoveringen av brandlägenheten.
