Brandutredning/Rapport

Lägenhetsbrand Upplands Väsby, [REDACTED].

2013-02-24

Dödsbrand

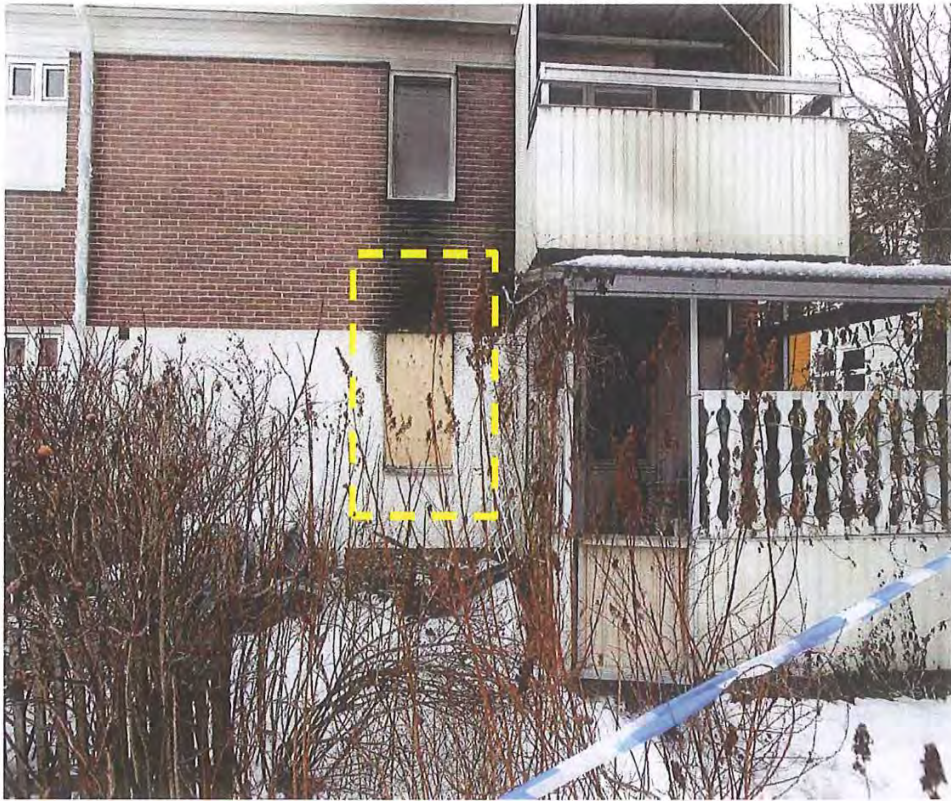
På natten 2013-02-24 Kl. 03:25 får Brandkåren Attunda larm om lägenhetsbrand på [REDACTED]. Vid framkomst är branden fullt utvecklad och flammande lågor kan ses vid uteplats på baksidan byggnaden. (se bilaga bild 1) Rökdykare forcerar dörren från trapphuset och påbörjar eftersök i syfte livräddning. Rökdykare finner snabbt en person svårt bränd [REDACTED] i köket. Personen bedöms som avliden och lämnas på stället i syfte att inte försvåra en teknisk undersökning.

Bild 1. Baksidan av huset med uteplats och köksfönster markerat.

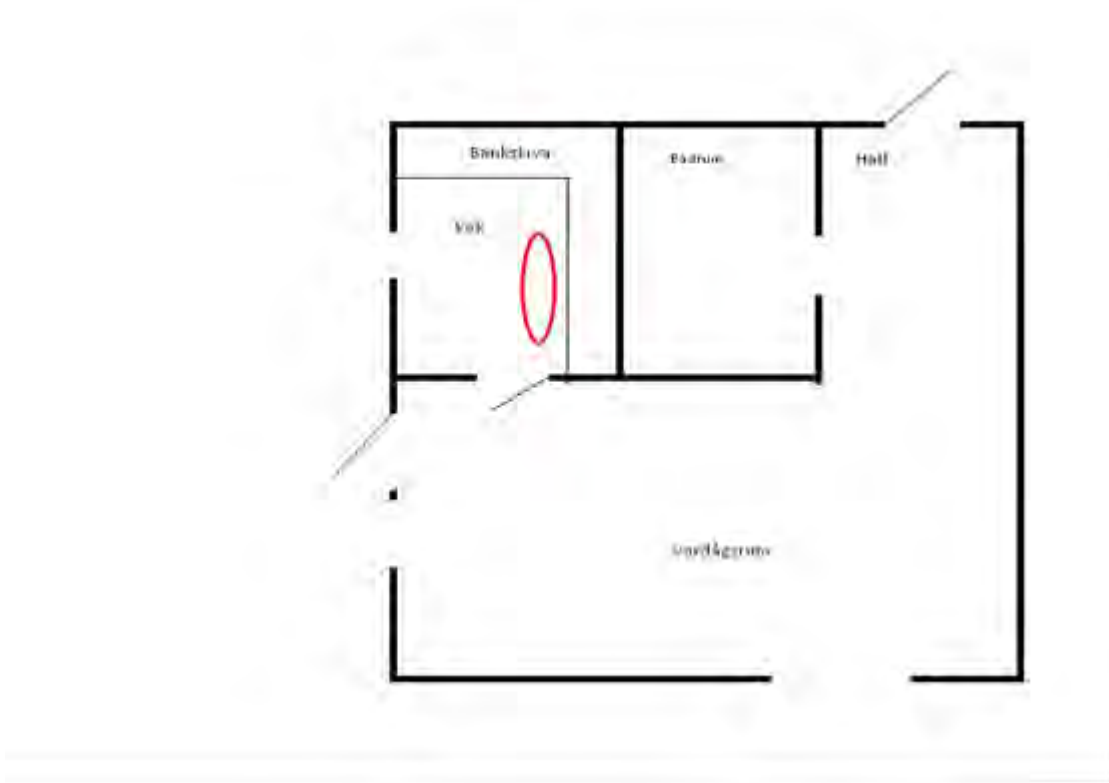
Bild 2. Lägenhetsskiss (ej skalenlig)

Byggnaden består av ett flerfamiljshus i 2 våningar. Bjälklag och bärande stomme är av betong. Varje lägenhet är egen brandcell (utrymme i byggnad avskilt på sådant sätt att en brand där kan hindras sprida sig till annat utrymme i byggnaden under viss tid). Den brunna lägenheten är en enrumslägenhet med badrum och kök, (se bilaga bild 2.) belägen på markplan. Lägenheten har även en mindre uteplats med plast tak på träregelstomme.

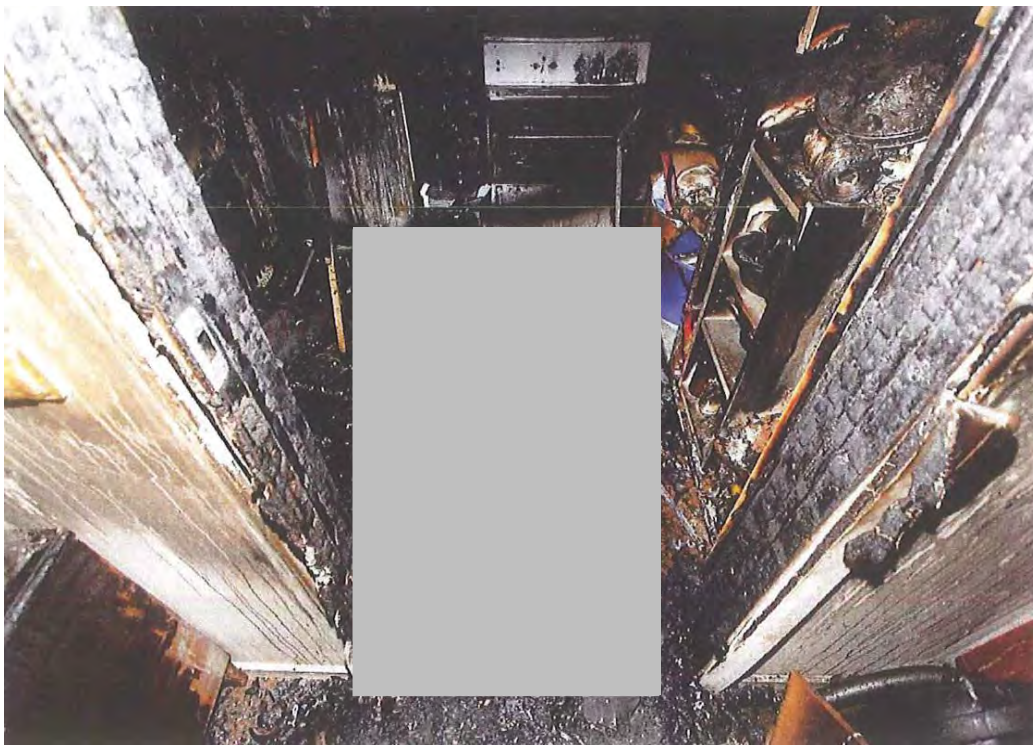
I köket finns kraftiga brandskador i form av kolning och värmepåvekan ner till golvnivå.

(Se bilaga. Bild 3) Det är här, under nedrasade brandrester, som rökdykare påträffar kvinnan [REDACTED]. Se bilaga (Bild 3 plats inringad). Några brandhårdar utöver köket påträffas ej. Köket betecknas som primärbrandplats.

Bild 3 Plats där kvinnan hittas. Se även bild 2

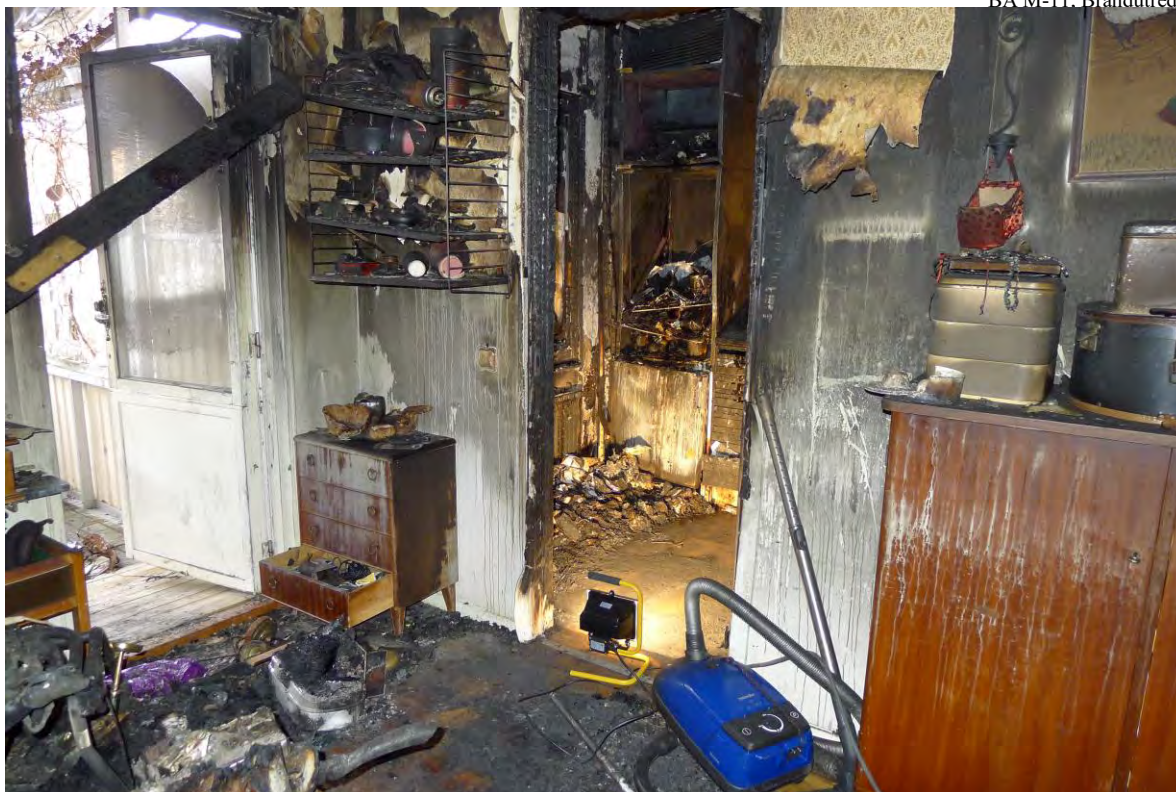
Hela lägenheten var kraftigt sotskadad. Inredning och föremål i vardagsrummer som har stått i anslutning till köket har även värmeskador.(Se bilaga Bild 6. Mellan köksdörren och altandörren stod en rullator som har värmeskador/smältskador på plasthandtagen. Detta tyder på att rullatorn befunnit sig relativt nära kökets dörr mot vardagsrum under brandförloppet. Detta verifieras av rökdykare vid intervjuv.
