Fördjupad olycksundersökning brand [REDACTED], 2012-11-14

1 Anledning till olycksundersökningen

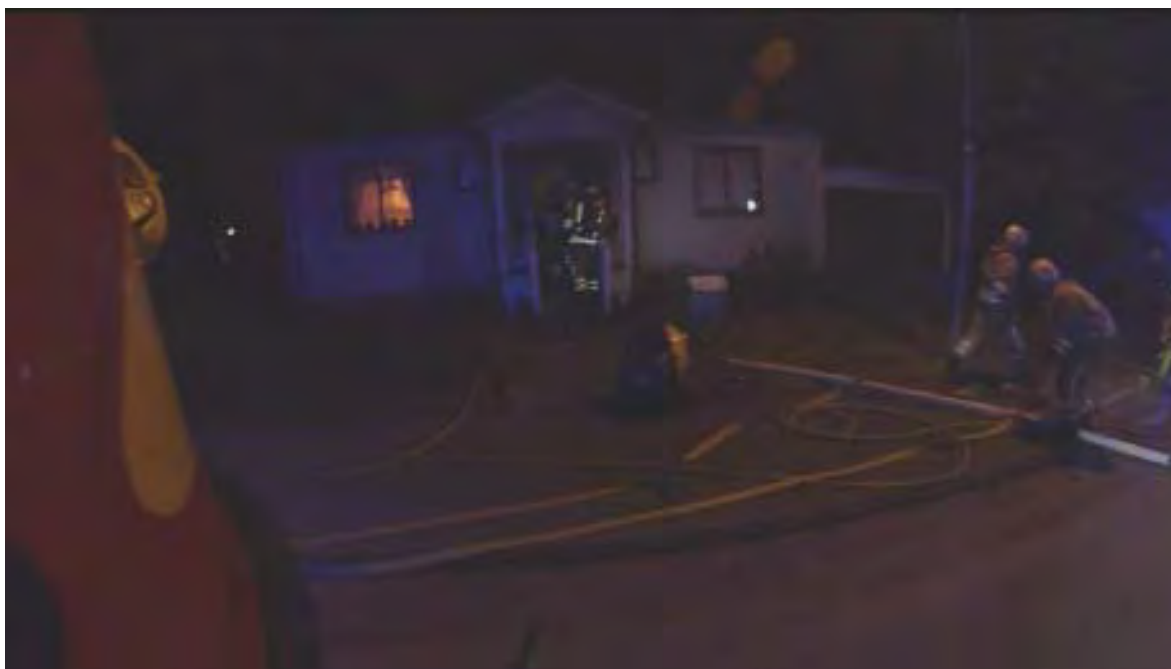
Bild 4 Fotoklipp från insatsledarens hjälmkamerafilm [REDACTED].

- Rökdykningen inleddes utan tillgång till vatten. Kavitation på pumpen skedde vid uppstart, varpå omstart av pumpen behövde ske. Det påverkade inte resultatet av insatsen på något sätt, men om förhållandena hade varit sådana att släckning behövts genomföras under inledningsskedet hade det hämmat insatsen och inneburit en säkerhetsrisk för rökdykarna.
- Fortsatt brandspridning skedde efter att branden hade bedömts som släckt. Detta gick inte att identifiera med värmekamera. Detta påverkade inte heller brandskadorna i byggnaden nämnvärt eftersom det upptäcktes snabbt, men risken för en totalskada på byggnaden ökade.

När det gäller bristen på vatten i inledningen av släckinsatsen kan förbättringar både göras på organisatorisk och teknisk nivå. Organisatoriskt föreslås uppstartsövningar med syfte att förbättra kommunikation mellan pumpskötare och rökdykare, samt säkerställa funktionskontroll av vattentillförsel innan inträngning. Även ändrade underhållsrutiner där man avstår att tömma slangsystemet efter användning föreslås. Tekniskt bör möjligheten att förhindra för tidig uppstart av pump utredas.

Gällande händelsen med återtändning kan vikten av att frilägga rejält, särskilt då de omgivande byggnadsdelarna och isoleringen är utförda i brännbara material, inte nog understrykas. Värmekamera är inte ett ofelbart hjälpmedel för att upptäcka bränder inne i en byggnadskonstruktion. Åtgärdsförslaget kring detta är att arbeta med erfarenhetsåterföring om händelsen inom räddningstjänstorganisationen.

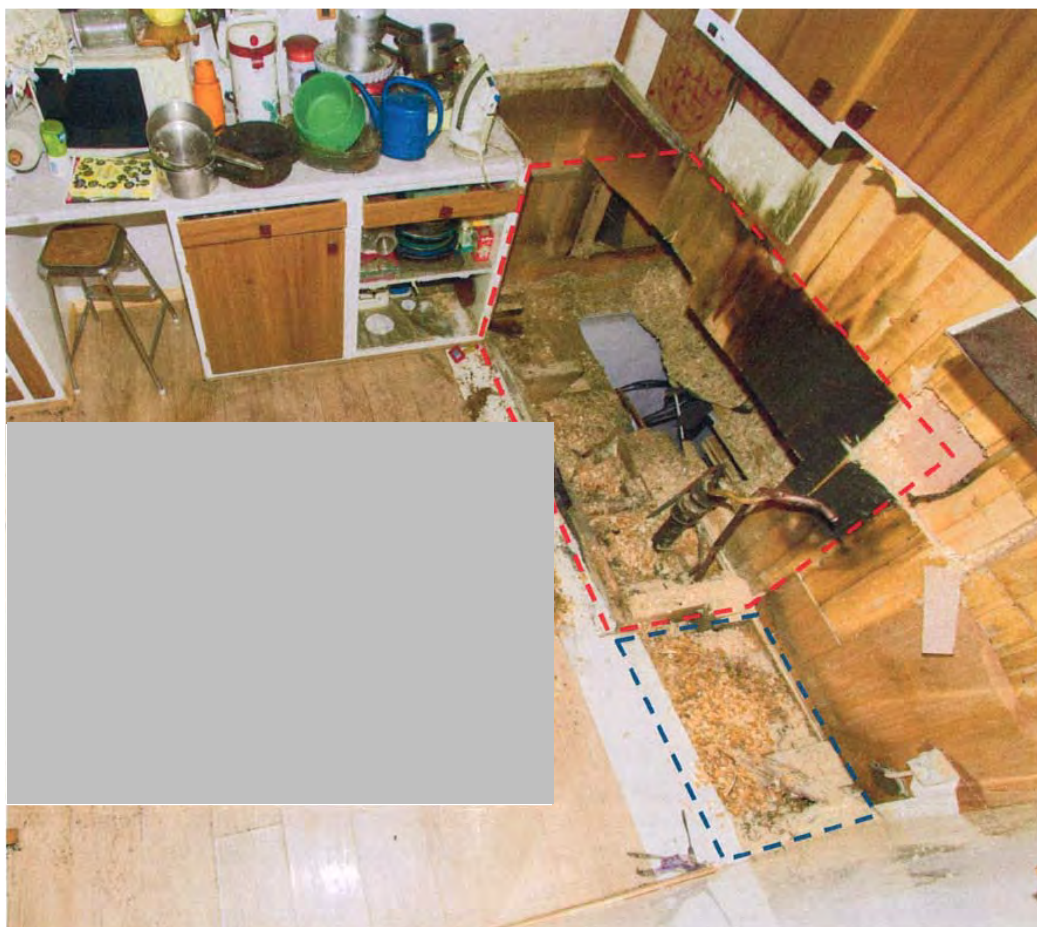
Tolkning av brandbilden vid en rekonstruktion av den utrivna köksinredningen (se bild 5) indikerar att branden startat i avfallskärlet under diskbänken och därifrån spridit sig till övrig köksinredning och anslutande byggnadsdelar; särskilt sågspånet i golv och väggar. Det är oklart hur länge branden pågått. En stor del av brandgaserna har ventilerats ut via kanalen från köksfläkten, men den relativt begränsade tilluften verkar ha medfört att branden ändå varit ventilationskontrollerad. Brandvarnaren ljöd då räddningstjänsten kom till platsen.

Bild 5 Köket med plats för spis (blå markering), diskbänk med underskåp (röd markering) och fyndplats avliden (gul markering). Fotografi från polisens bandorskaksundersökningsprotokoll.

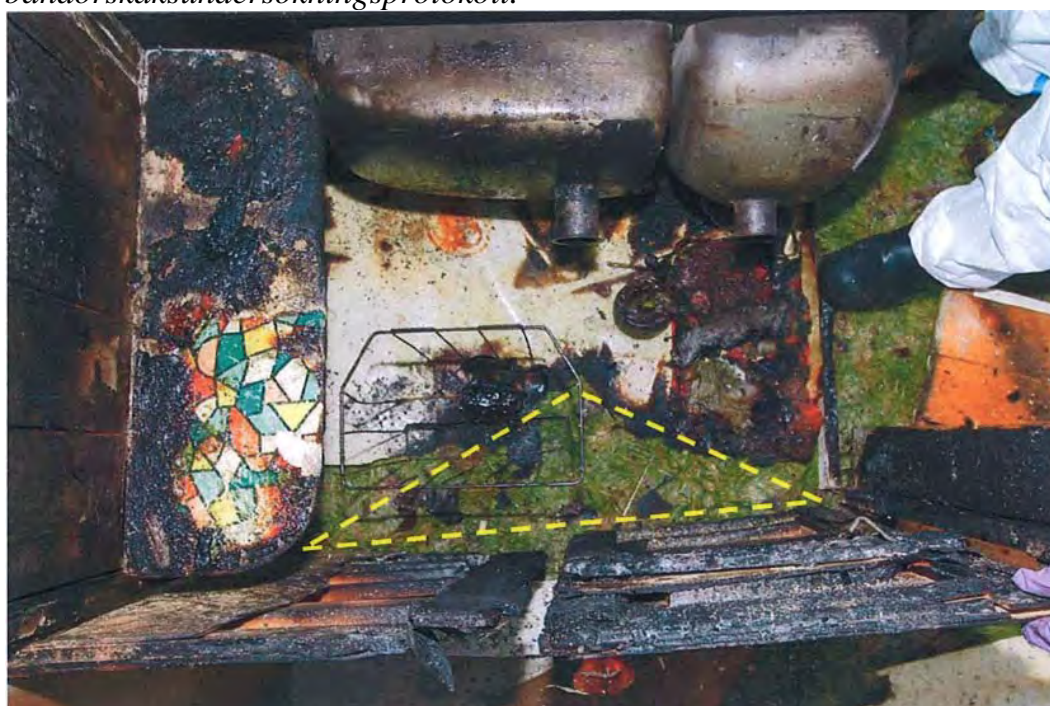
[REDACTED] Den avlidne var rökare och ett troligt scenario är att aska eller cigarett slängts i sopkärlet under diskbänken och antänt innehållet. Några alternativa brandstiftare i närheten av primärbrandhärden kan inte identifieras. En knepig omständighet är att ugnene samt tre av fyra spisplattor påslagna då räddningstjänsten kom till platsen, men det finns inget som indikerar att matlagning företagits, eller att något brännbart annat än kaffepanna, tändare och cigarettpaket funnits i närheten av plattorna.¹

Bild 6 Rekonstruktion av köksskåpet, med primärbrand markerad i gult. Fotografi från polisens bandorskaksundersökningsprotokoll.

Med antagandet att orsaksförloppet med aska i sopkärlet under diskbänken är den riktiga, bekräftar det en känd brandrisk, och de olycksförebyggande råd som ges angående varsam hantering med cigaretter och aska behöver inte ändras. Under de givna förutsättningarna med en förmodat medvetslös person under brandförloppet, hade inte heller några andra åtgärder än automatiskt brandlarm vidarekopplat till räddningstjänst eller annan åtgörare, alternativt automatiskt släcksystem kunnat ändra på utgången av olyckan. Detta är förstas åtgärder som ligger långt över den lägsta kravnivå som samhället generellt ställer på brandskydd hos enskilda.
