RÄDDNINGSTJÄNSTEN SYD

Förundersökning

Brand i lägenhet [REDACTED] **Malmö**
2015-01-19

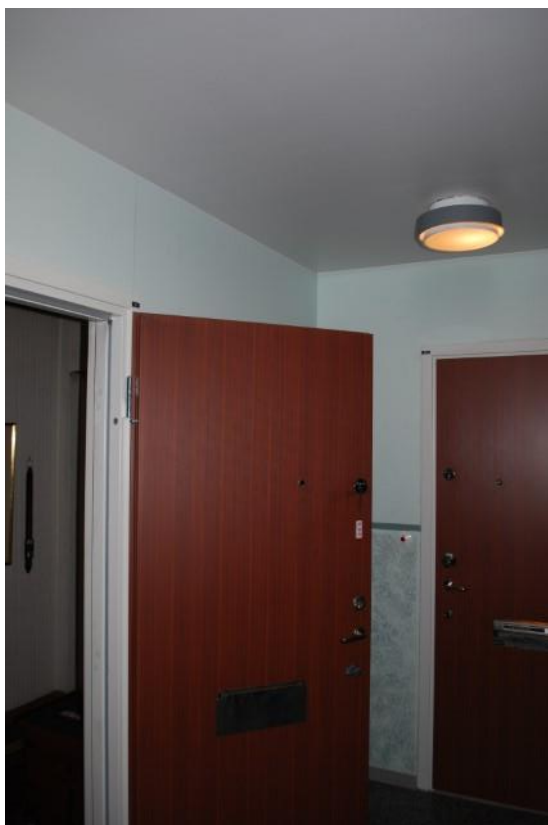
Lägenhetsdörr utan synliga brand/rökskador

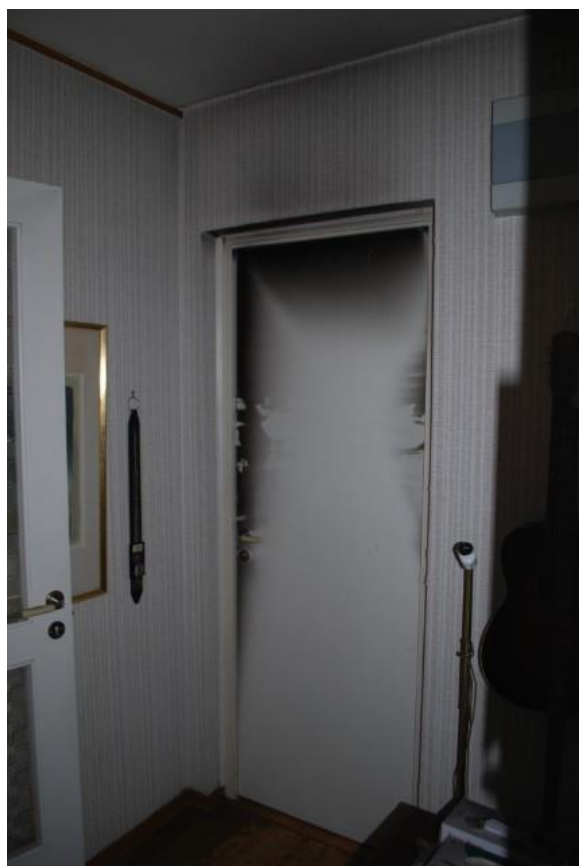
Dörr mot sovrums från entre´.

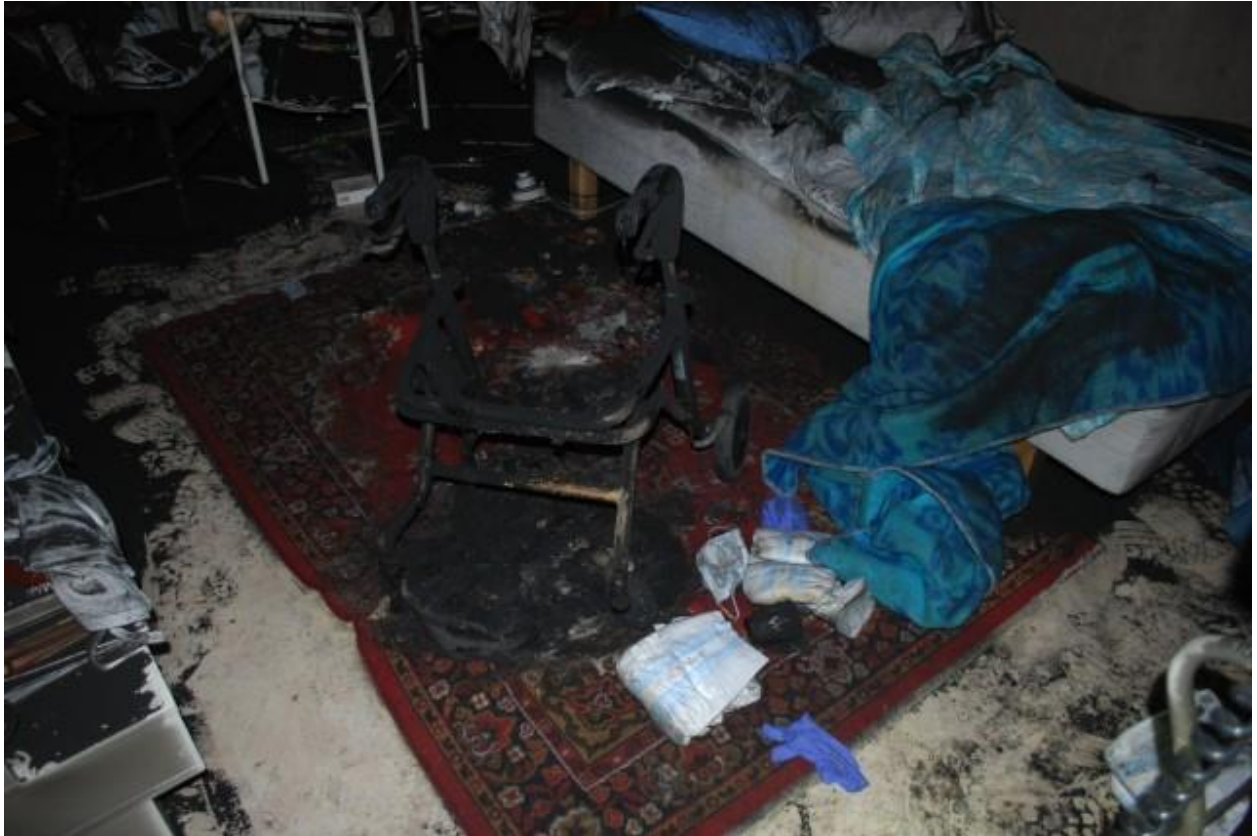
Orsaken har inte gått att bekräfta. Det som har brunnit är en rullator och på denna har troligen stått värmeljus. Detta bekräftas av att koppar till värmeljus hittas på golvet i anslutning till rullatorn. Brinnande plast från rullatorn har droppat ner på en matta som har fått mindre brandskador. De kraftiga sotskadorna bekräftar att det är plast med ofullständig förbränning som brunnit. Rummets dörr och fönster var stängda och inga brand/sotskador syns på utsidan av byggnaden. Det finns ingen el i anslutning till startplatsen för branden. Varför värmeljuset fanns på rullatorn och varit tända har inte kunnat förklaras. Vid undersökningen kunde ingen brandvarnare eller någon plats denna skulle suttit på upptäckas.

Brandskadad rullator intill sängen.

Återigen en brand hos en äldre människa med en tragisk utgång. Detta skulle kanske kunna förhindrats med ett brandlarm och trygghetslarm kopplat till bemannad central. Brandskyddet i lägenheten skulle minst ha en fungerande brandvarnare.

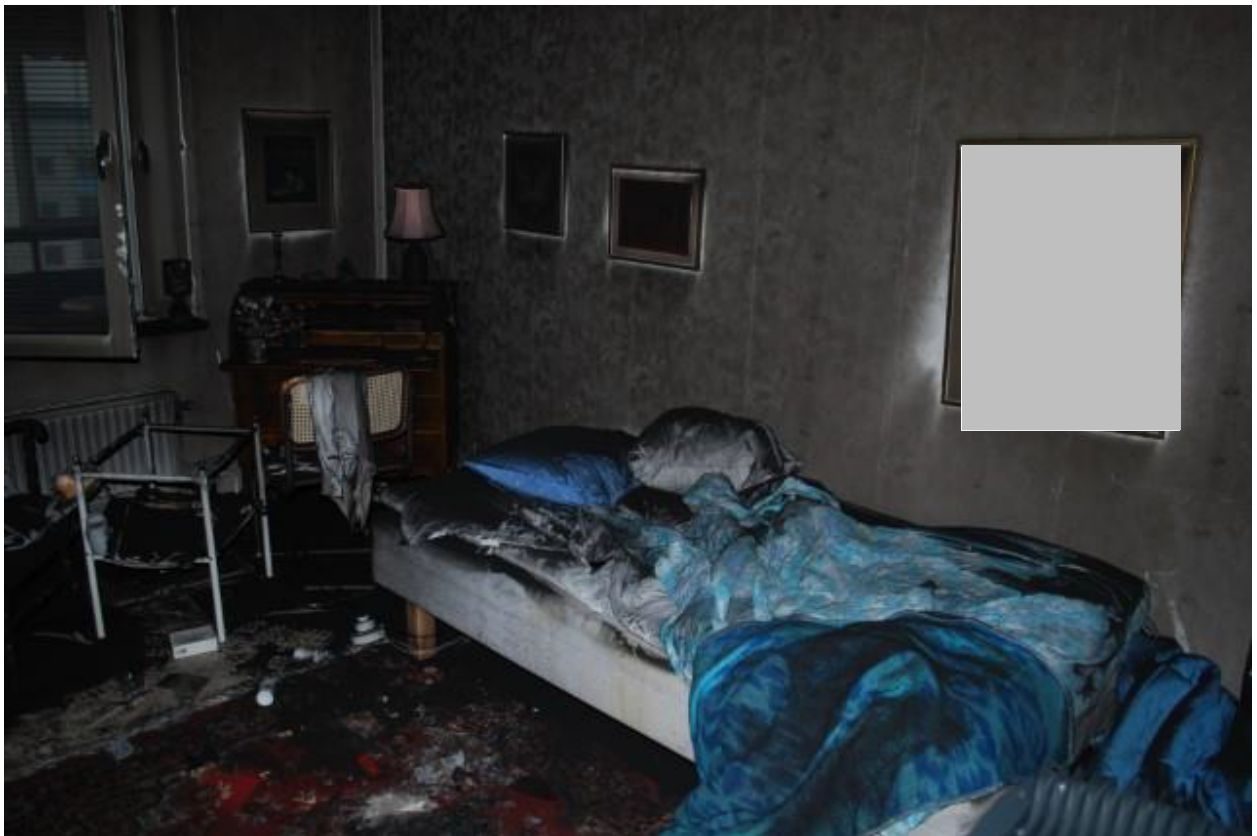
Brandskador på matta i anslutning till sängen.
