Räddningstjänsten
Västra Blekinge

OLYCKSUTREDNING

Lägenhetsbrand på [REDACTED] Olofström

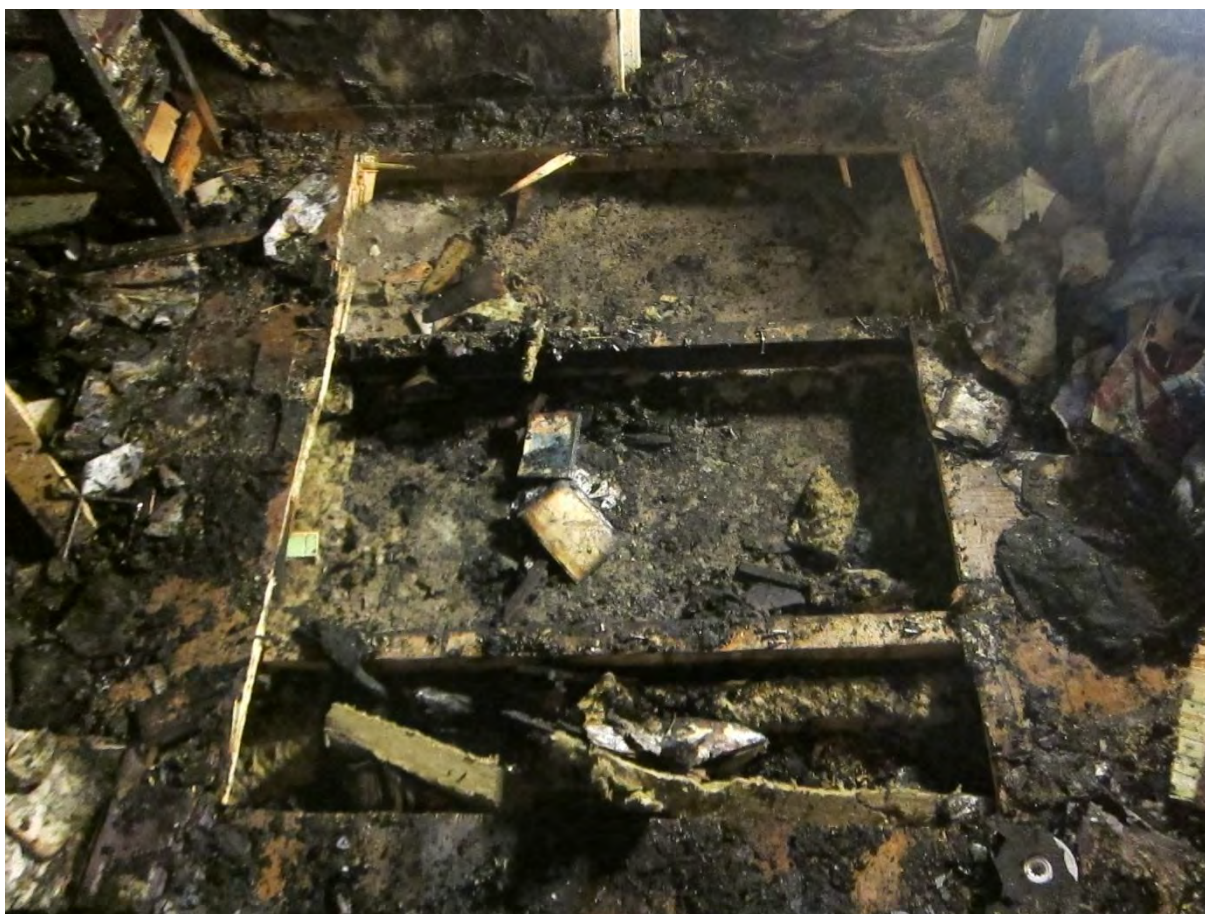
Ingen direkt eller bakomliggande orsak har kunnat fastställas. Skadorna på parkettgolvet tyder på att det brunnit i något föremål med raka sidor och med en begränsad storlek. Branden har varit begränsad till den plats där räddningstjänsten brutit upp parkettgolvet. Övriga skador i lägenheten är sekundära.

Bild 1: Hålet i golvet visar platsen där primärbranden startat.

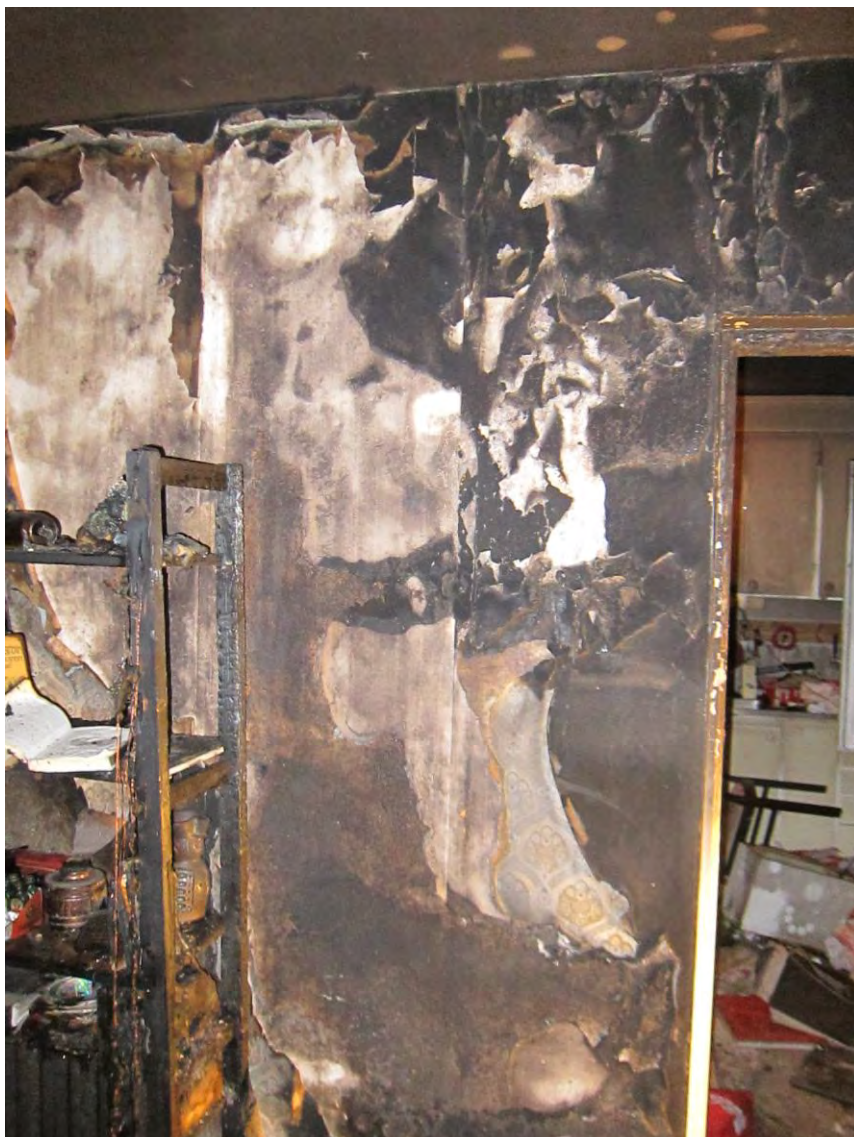
Bild 2. Sekundär skador i starturtrymmet orsakat av varma brandgaser.

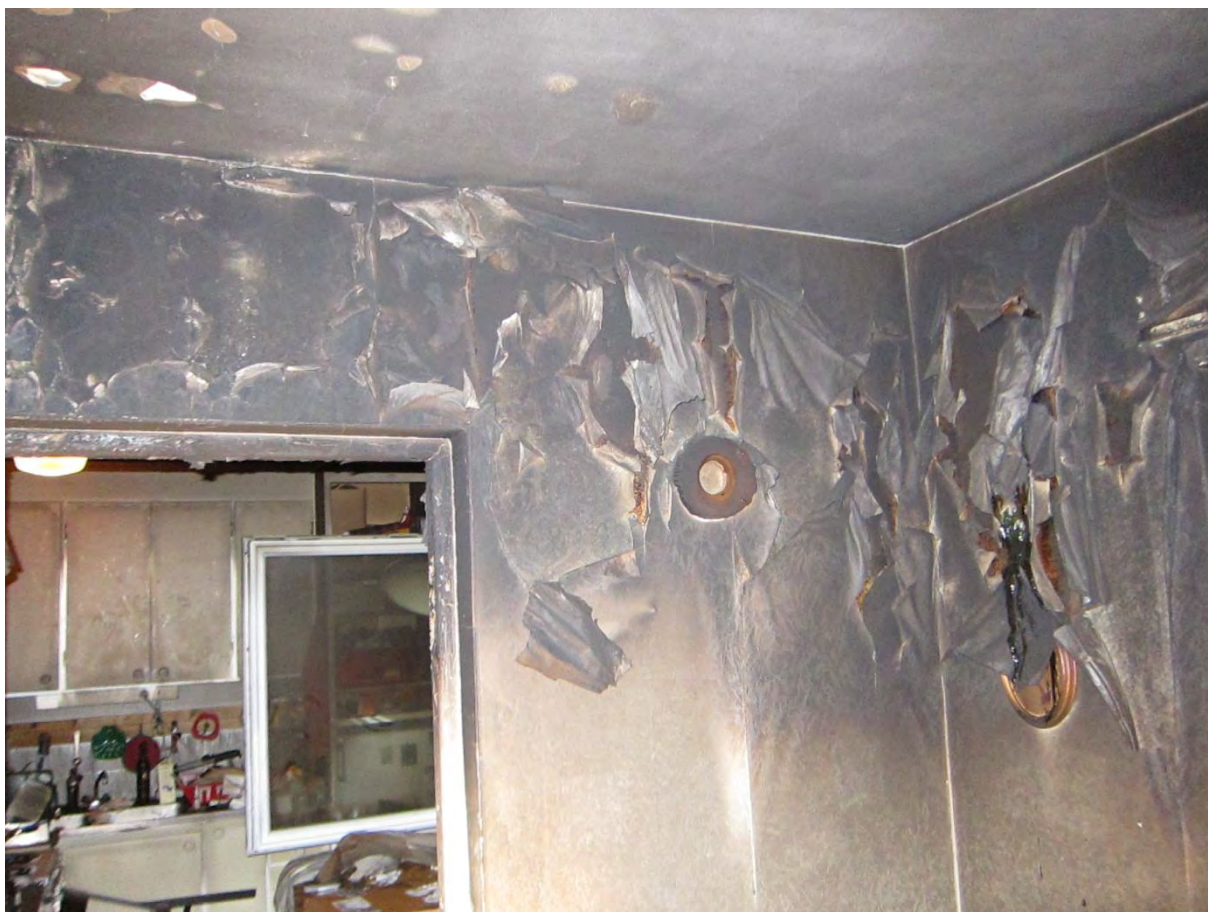
Bild 3: Sekundär skador i startutrymmet orsakat av varma brandgaser.

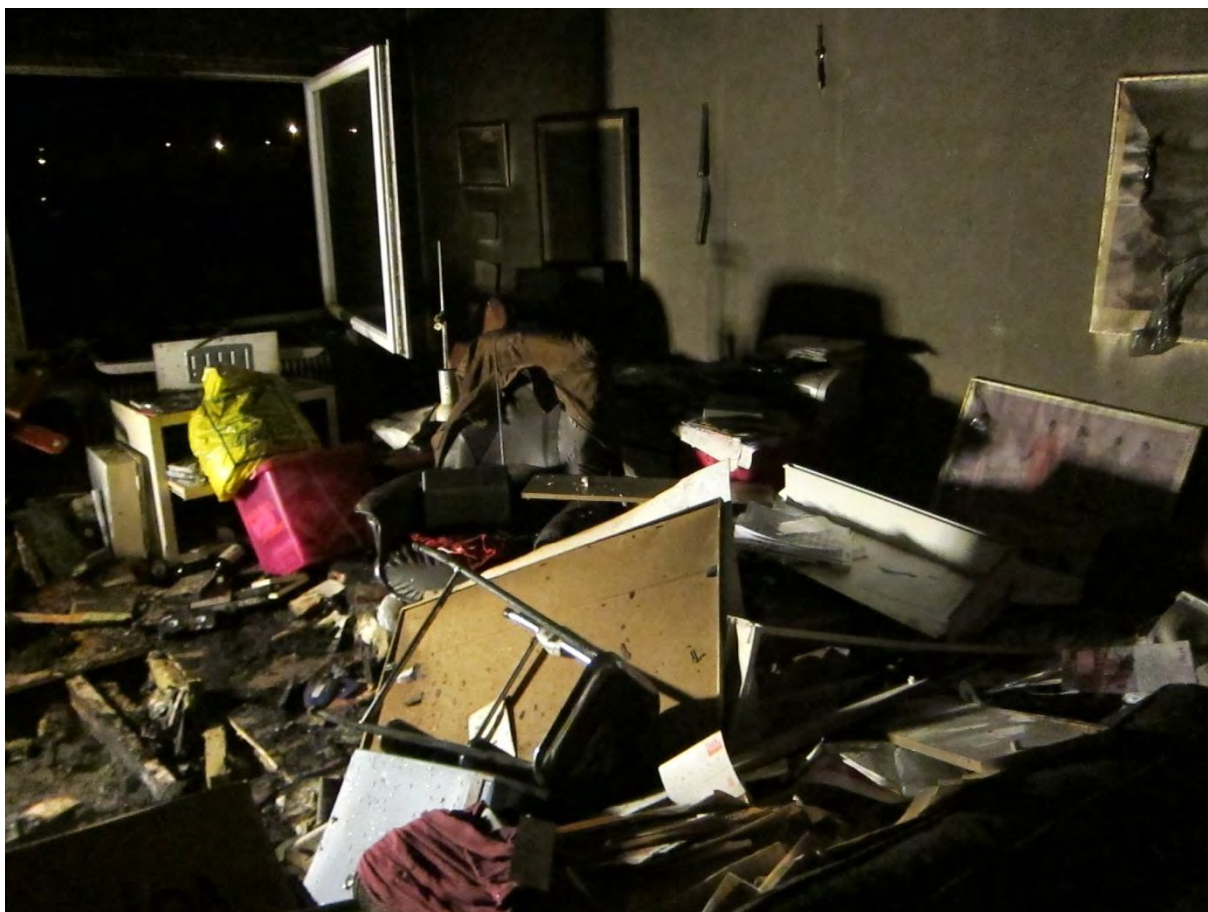
Bild 4: En översikt av vardagsrummet.
