Olycksundersökning

2012-05-17

Typ av skada: Brandskadad lägenhet , rökspridning i trapphus , 1 person avliden

Typ av olycka: Brand i byggnad - Flerfamiljshus

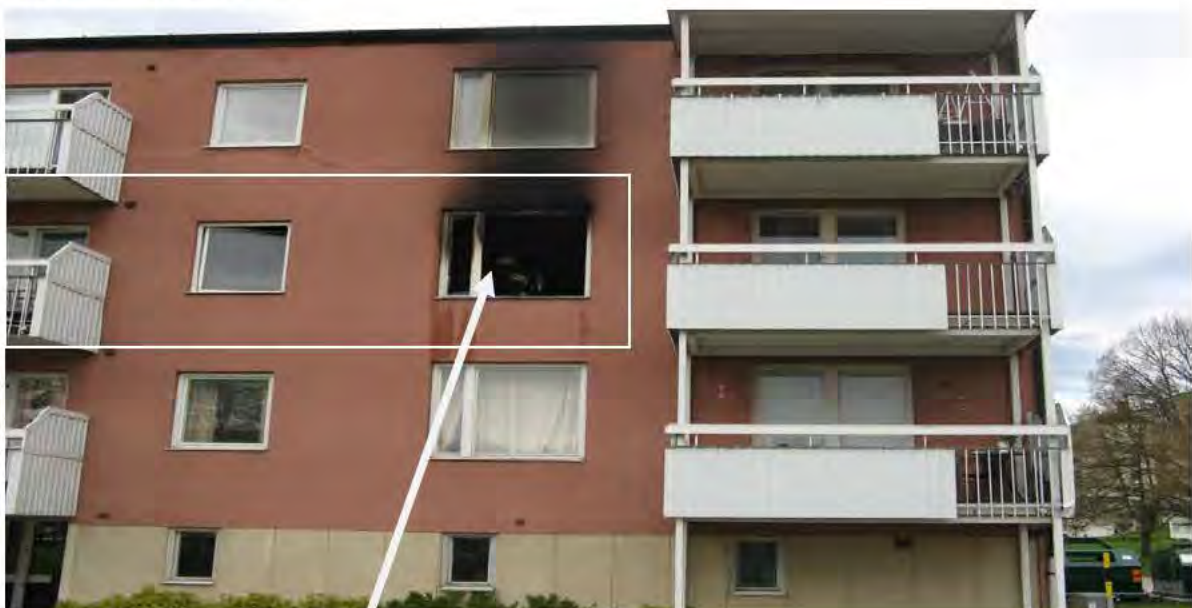
Brand i flerfamiljshus. Totalt utbränd lägenhet. Viss rökspridning till intilliggande lägenheter.

(Bild utifrån på vardagsrumsfönstret i den utbrända lägenheten)

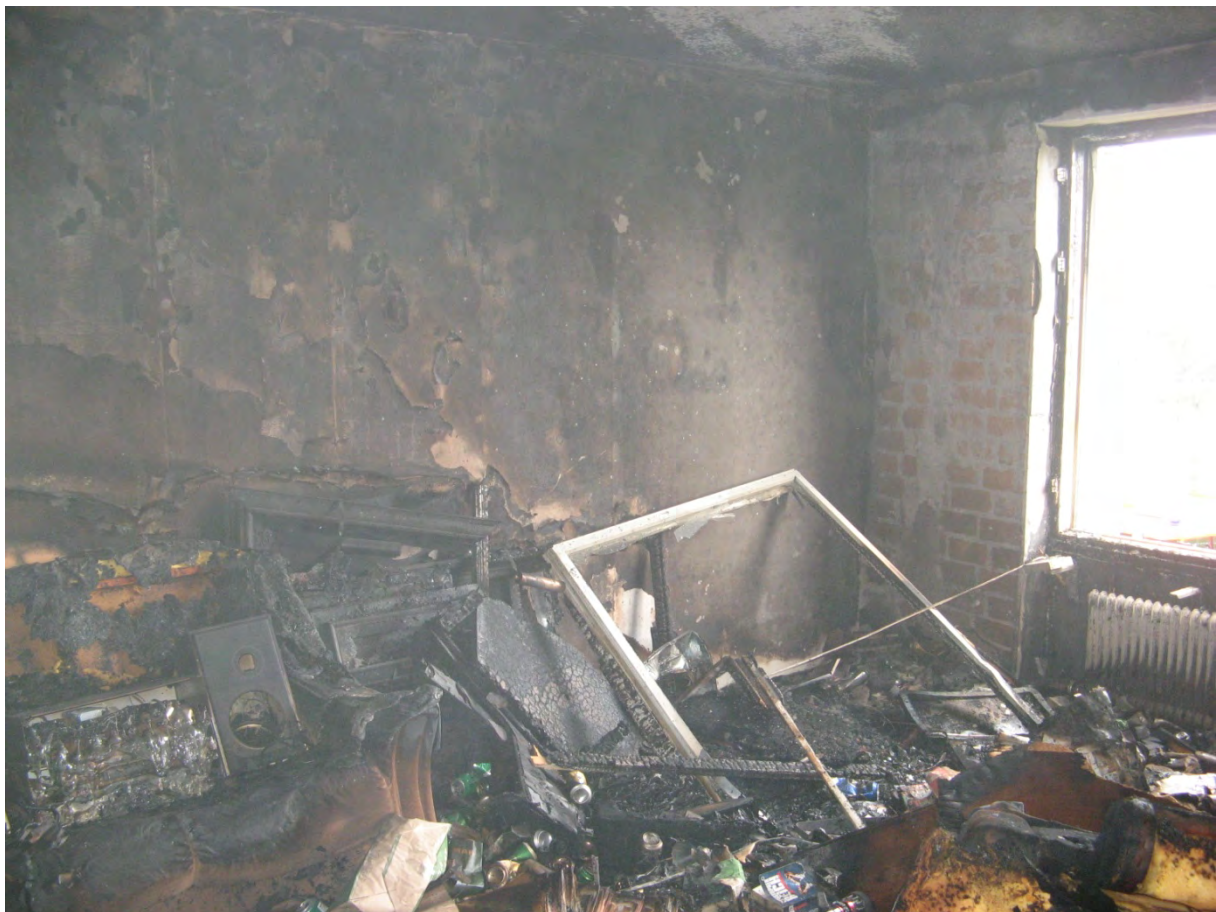
Bild ifrån vardagsrummet där branden startade och den avlidne påträffades.

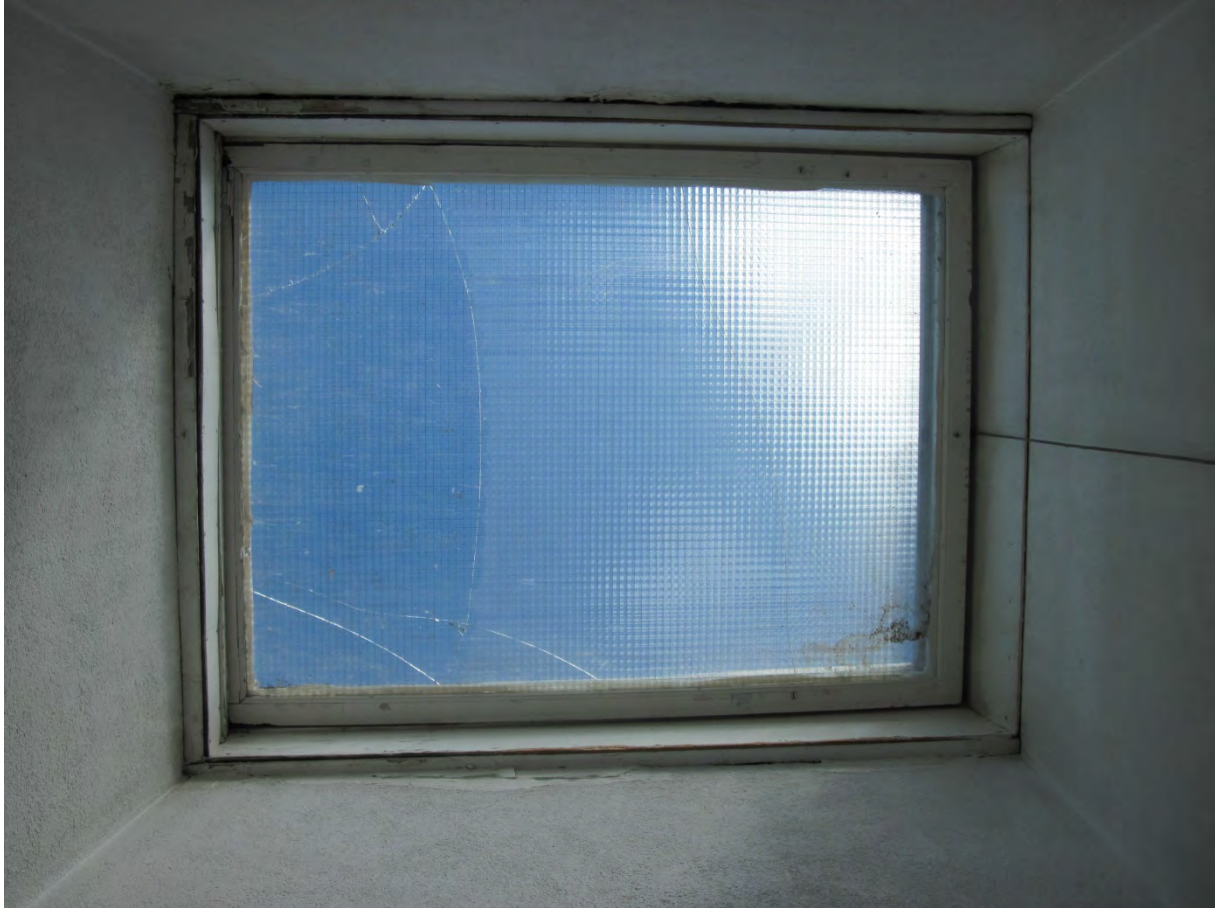
Det som blev ett problem var att det var svårt att ventilera ut röken från trapphuset eftersom rökluckan var ur funktion. Försök gjordes med PPV fläkt men det fick ej önskat resultat.

Rökluckan fungerade inte under insatsen och det ser räddningstjänsten som en allvarlig brist. Ett trapphus som är rökfyllt och där man inte kan evakuera röken via rökluckan försvårar inte bara räddningstjänstens insats utan är även en fara för de hyresgäster som ska ta sig ut via trapphuset.

(Bild inifrån trapphuset på rökluckan som inte gick att öppna under insatsen)

Detta är en anordning som måste fungera i händelse av en brand. Konsekvenserna kan bli katastrofala om man försöker utrymma via ett rökfyllt trapphus. Det är upp till fastighetsägaren att se till att den fungerar och man måste hitta en rutin för att säkerhetsställa att den gör det.

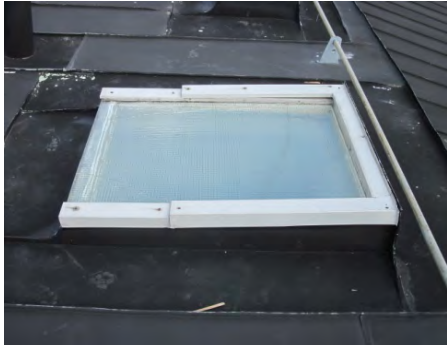
(Bild på rökluckan uppe på taket)

Eventuellt att man konstruerar om luckan så den inte sväller och fastnar när det är fuktigt ute eftersom luckan är gjord av en träram, samma princip som ett vanligt fönster.

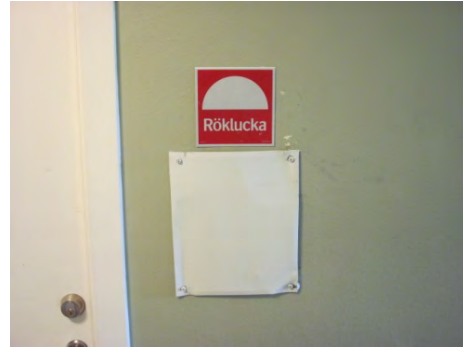
(Bild på luckan i trapphuset där man öppnar rökluckan)

En annan viktig sak är att i luckan i trapphuset där man öppnar rökluckan sätta en instruktion om hur man får upp luckan dvs om man släpper på vevhuset eller om man ska veva upp luckan eftersom det finns olika konstruktioner.
