Fördjupad olycksundersökning

Brand [REDACTED], 2012-11-28

Fördjupad olycksundersökning brand [REDACTED], 2012-11-28

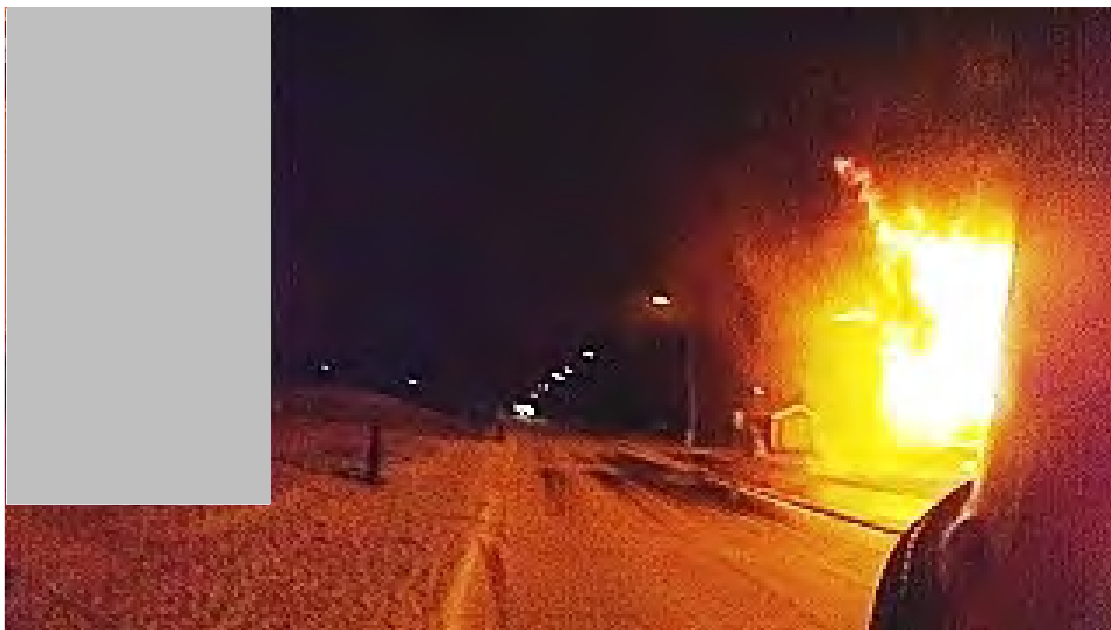
Bild 5 Vybild från räddningsledarens hjälmkamera vid uppstarten av insatsen.

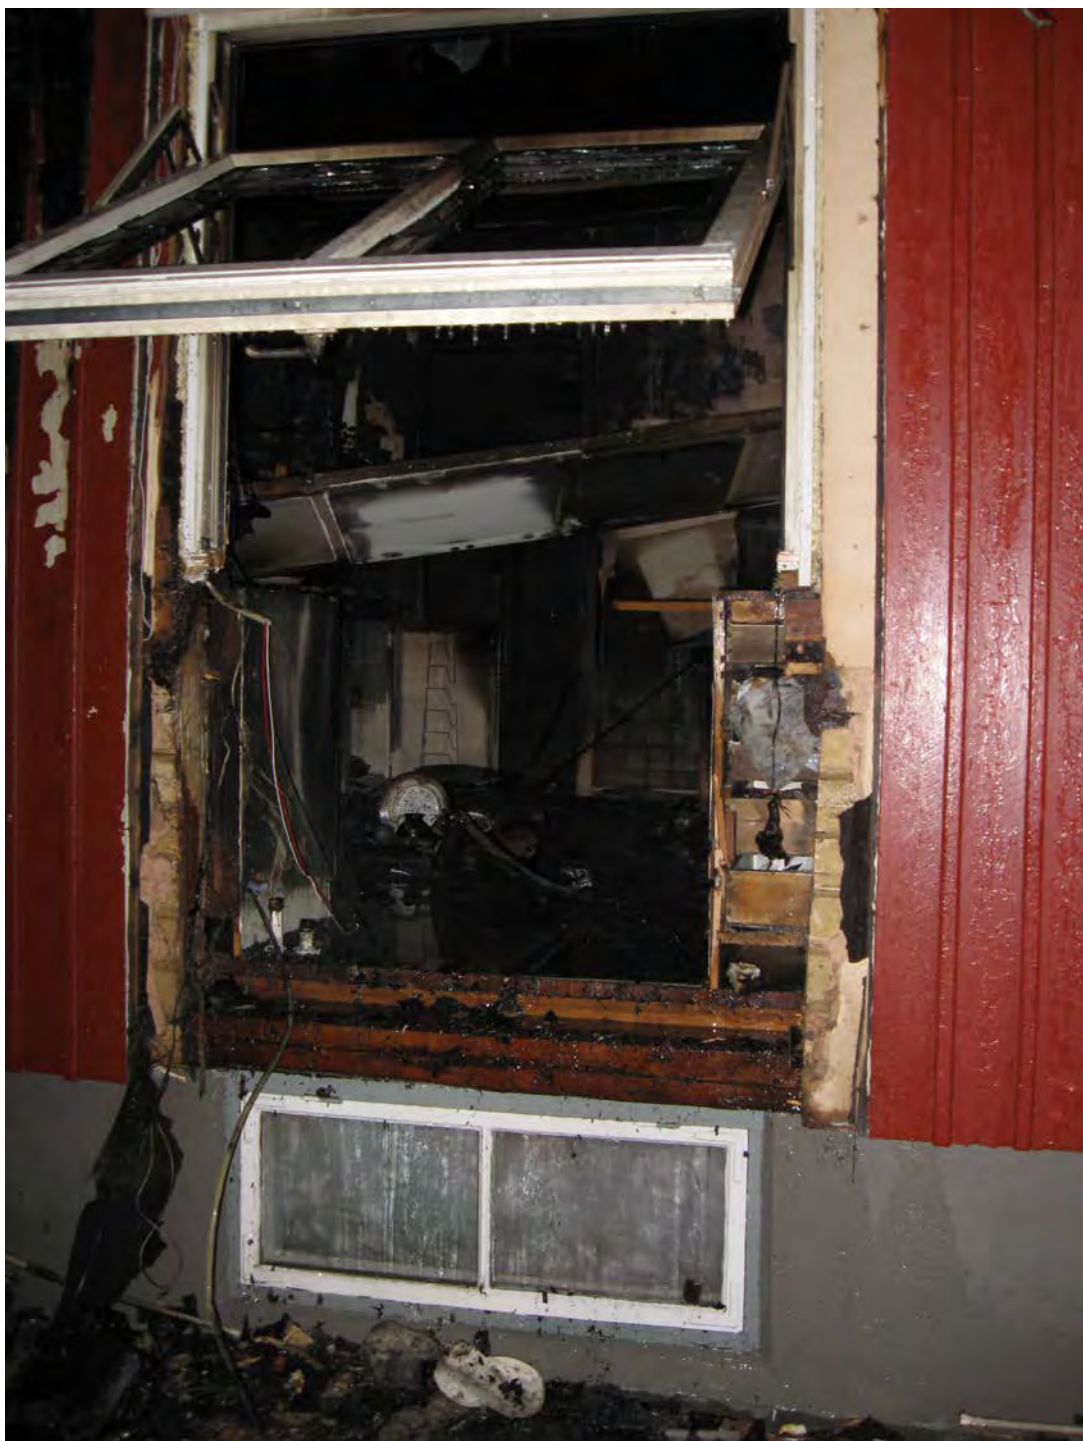
Kl 22:15 kunde mannen urskiljas på köksgolvet, då en kraftig lampa användes för att titta in genom köksfönstret. Därefter tog man upp ett hål i ytterväggen, och efter rensning av köksinredning kunde mannen dras ut ur byggnaden kl 22:39. Fortsatta försök att släcka branden lyckades inte och byggnaden brann ned till grunden.

Bild 6 Håltagning i syfte att få ut personen ur köket.
