<p align="center"><b>RÄDDNINGSTJÄNSTEN</b> Trelleborg-Vellinge-Skurup</p>	<p align="center"><b>Meddelande</b></p>
<p>Upprättad: 2015-11-09/MP</p>		<p align="center"><b>Olycksutredning</b></p>

**Olyckstyp:** Brand i byggnad, bostadsrättslägenhet

**Olycksplats:** [REDACTED] Trelleborg

**Skadefall:** En omkommen, brand- och rökskador på lägenhet

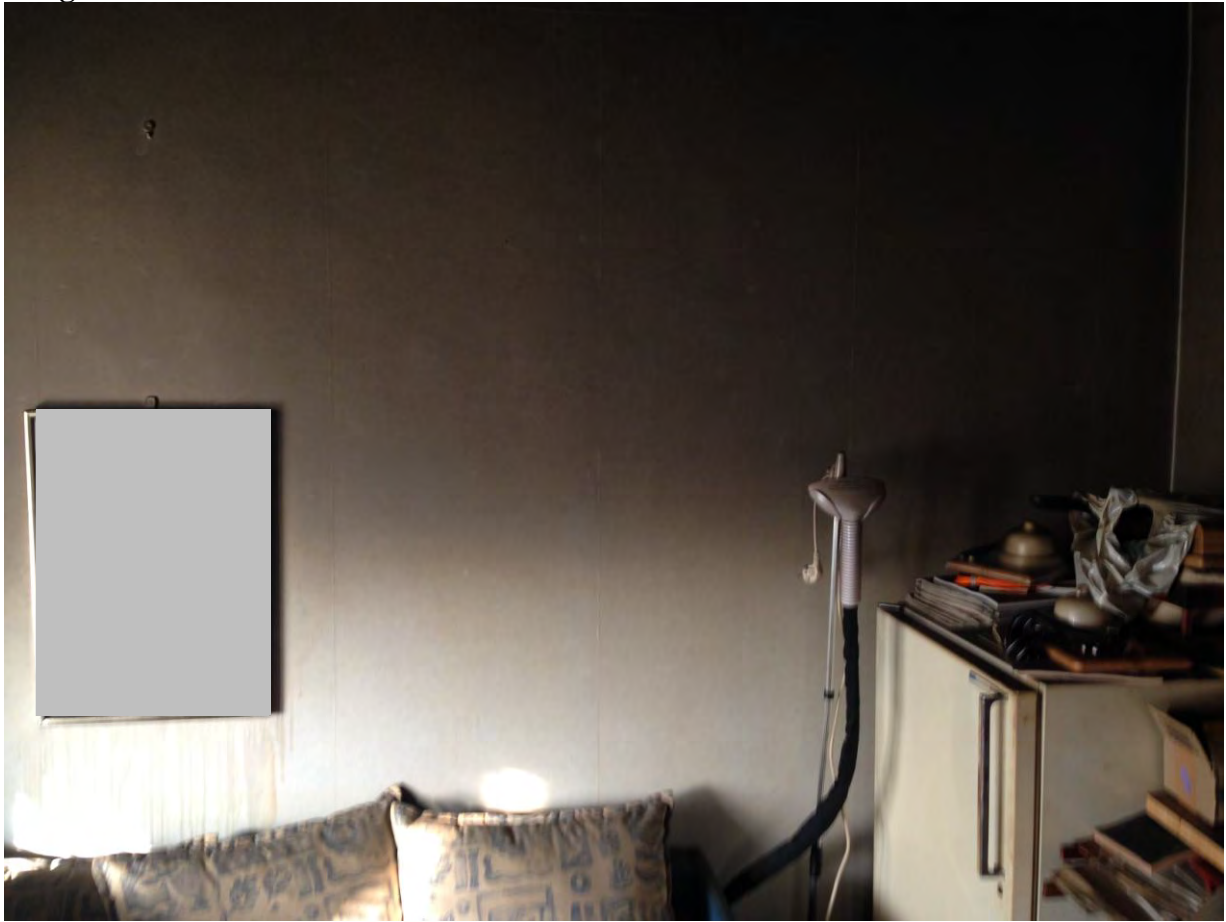
Utöver den förbränning som skett i köket uppvisar det, och kringliggande rum, spår från ett varmt brandgaslager. Troligtvis har neutralplanet för brandgaserna legat kring 1,5 meter ovan marken vilket väggen i **Figur 1. Röskadad vägg** Figur 1 i bilagan visar. Plastlister och andra plastföremål över cirka 1,7 meters höjd har delvis eller helt smält inne i köket. Sot från branden påträffades i både köket, vardagsrummet och i hallen. Sovrummet var dock fritt från sot då dörren varit stängd under branden. Det kan konstateras att branden varit relativt intensiv och att temperaturen varit hög i köket.

Figur 1. Röskadad vägg i köket där brandgaslagrets höjd under händelsen tydligt kan urskiljas.

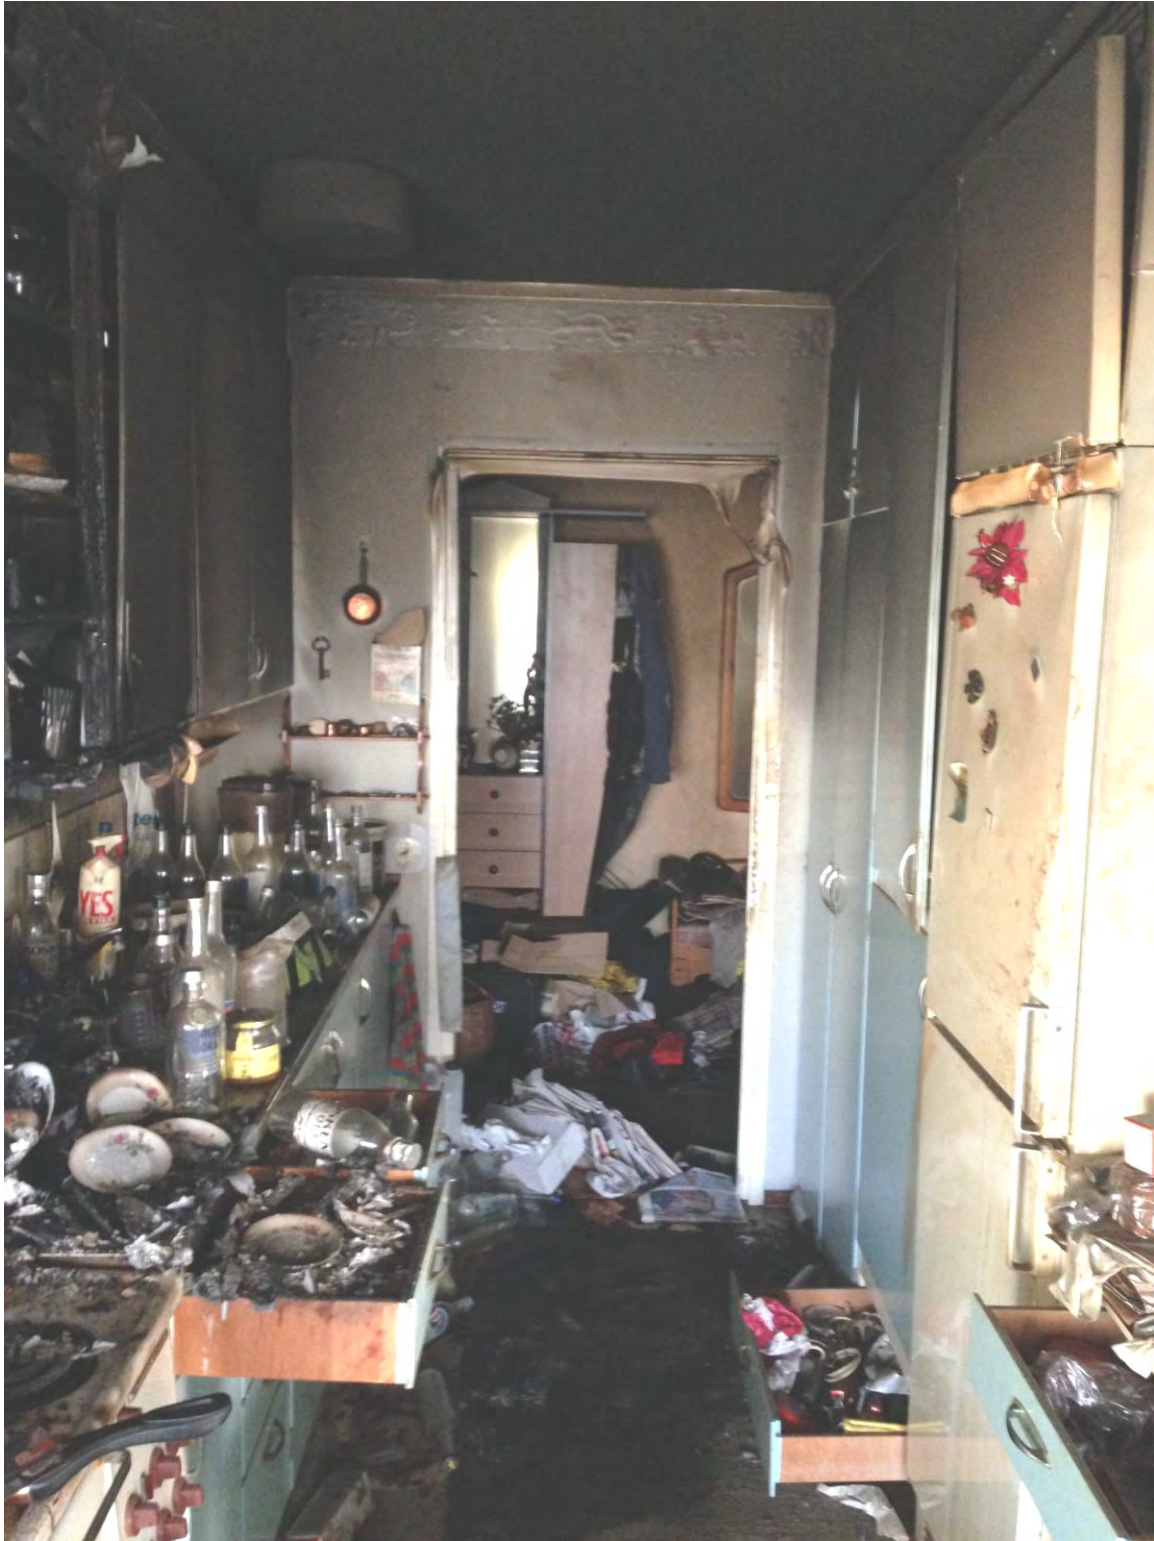
Det primära brandområdet kunde vid undersökningen fastställas till köket. Stora delar av kökets västra del uppvisar spår av en förbränning. Det var även här den avlidne personen hittades. Mycket av det lösa material som stått på spisen samt på bänkskivorna kring den hade deltagit i branden. Branden hade spridit sig till köksskåp hängandes på väggen bredvid spisen. När brandskadorna på köksskåpen studeras kan det konstateras att branden varit som mest intensiv kring spisen. Träet i luckorna har en högre grad av förkolning i detta område. Märken i taket indikerar att temperaturen varit som högst i området runt spisen vilket även styrks av att kakelplattorna kring just spisen trillat ner till följd av värmen.

Branden har med största sannolikhet startat ovanpå spisen, förmodligen på grund av att löst brännbart material har varit placerat på denna medan spisplattorna varit påslagna. Branden har därefter spridit sig i området kring spisen. På grund av bristande tilluft har branden till slut slocknat på grund av avsaknaden av syre. På grund av lägenhetens utformning och avsaknaden av brandvarnare har ingen utomstående person uppfattat branden.

Figur 2: Del av köket. Spisen där branden med största sannolikhet startat syns i bildens vänstra nederkant.

- Samtliga bostäder ska vara utrustade med brandvarnare för tidig detektion och larmning av brand.
- Särkilt riskutsatta personer bör ha någon form av spisvakt installerad i sina bostäder.
- Områden kring en spis ska hållas fria från lättantändliga material som tidningar eller kartonger.

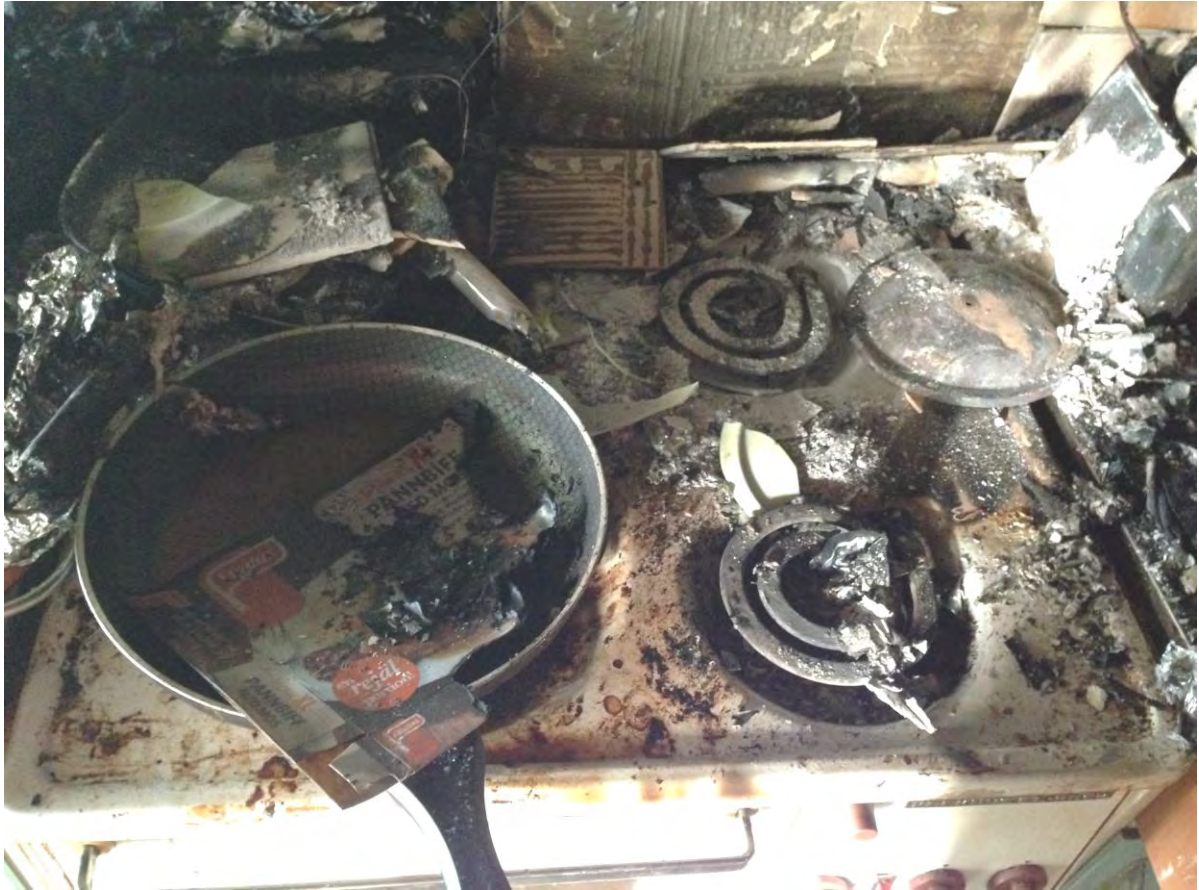
Det faktum att spisplattorna fortfarande var påslagna när polisen tog sig in i lägenheten ökar misstanken om att denna kunnat utgöra brandstiftare. Vid kontroll av brandmönster tycks även området direkt intill spisen utgöra den primära brandhärden då branden tycks ha spridit sig vertikalt och horisontellt ifrån spisen. Att det funnits brännbara föremål på samt bredvid spisen tycks även troligt då samtliga ytor i lägenheten var belamrade med diverse föremål och skräp.

Figur 3: Då händelsen upptäcktes var de två övre spisplattorna påslagna.
