OLYCKSUTREDNINGSPROTOKOLL

Brand i villa på [REDACTED]

Utredare Magnus Östlund	Myndighet Gästrikke Räddningstjänst	Telefon 026-179663
Medutredare	Myndighet/Organisation	Telefon
Olycksdatum 2015-10-24	Olycksplats [REDACTED]	Olyckstyp Brand i byggnad.
Utredningsdatum 2015-10-25	Bilagor Insatsrapport	
Insatsrapportnummer 2015A01604	Typ av utredning(utökad eller fördjupad) Fördjupad olycksutredning	Granskad av Johan Melin, 026-17 96 55

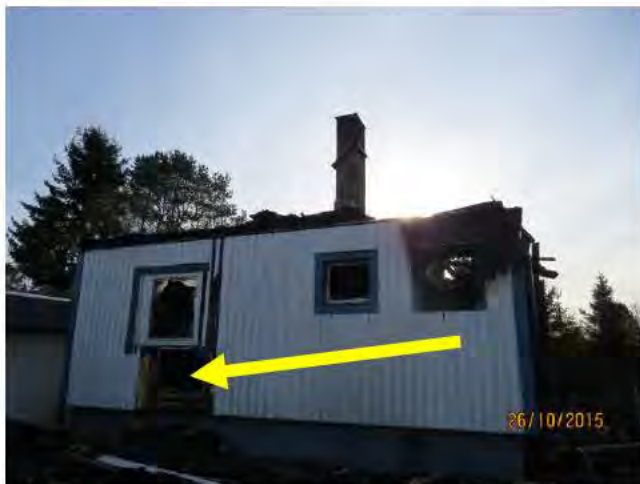
Bild 1: gula pilen visar det hål som gjordes i ytterväggen för att få ut en av personerna.

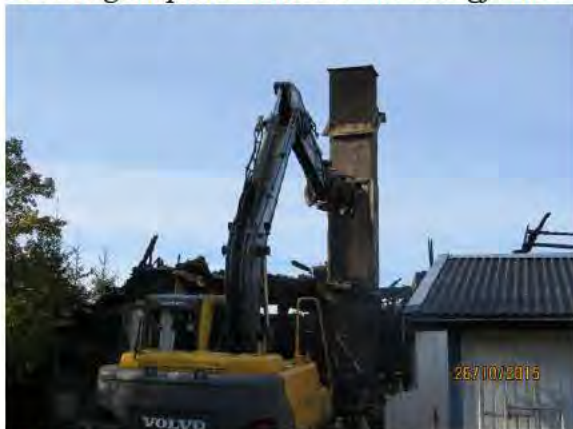
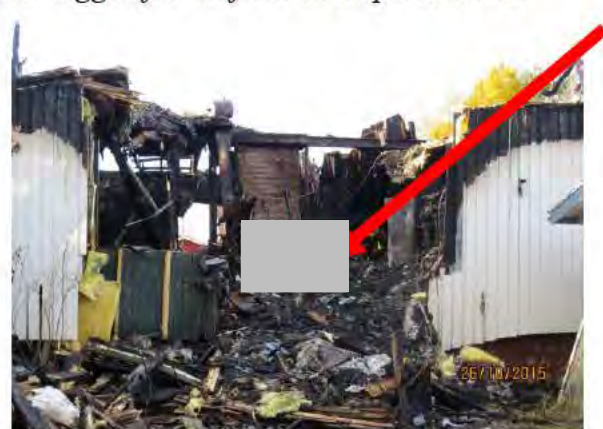
I köket fanns delar av sovrummet och badrummet från den nedrasade övervåningen. För att kunna ta ut den funna kroppen ur huset fick skorstensstocken rivas samt att flera hängande balkar och takstolar tas bort med maskin för säkring av arbetsområdet (se bild 2 och 3). Efter det rättsmedicinska utlåtandet som visade att personerna omkommit av branden, genomfördes en brandorsaksutredning den 4:e november.

Bild 2 och 3: Visar maskinen som frilägger köket på nedre plan och röda pilen visar var Personen hittades.

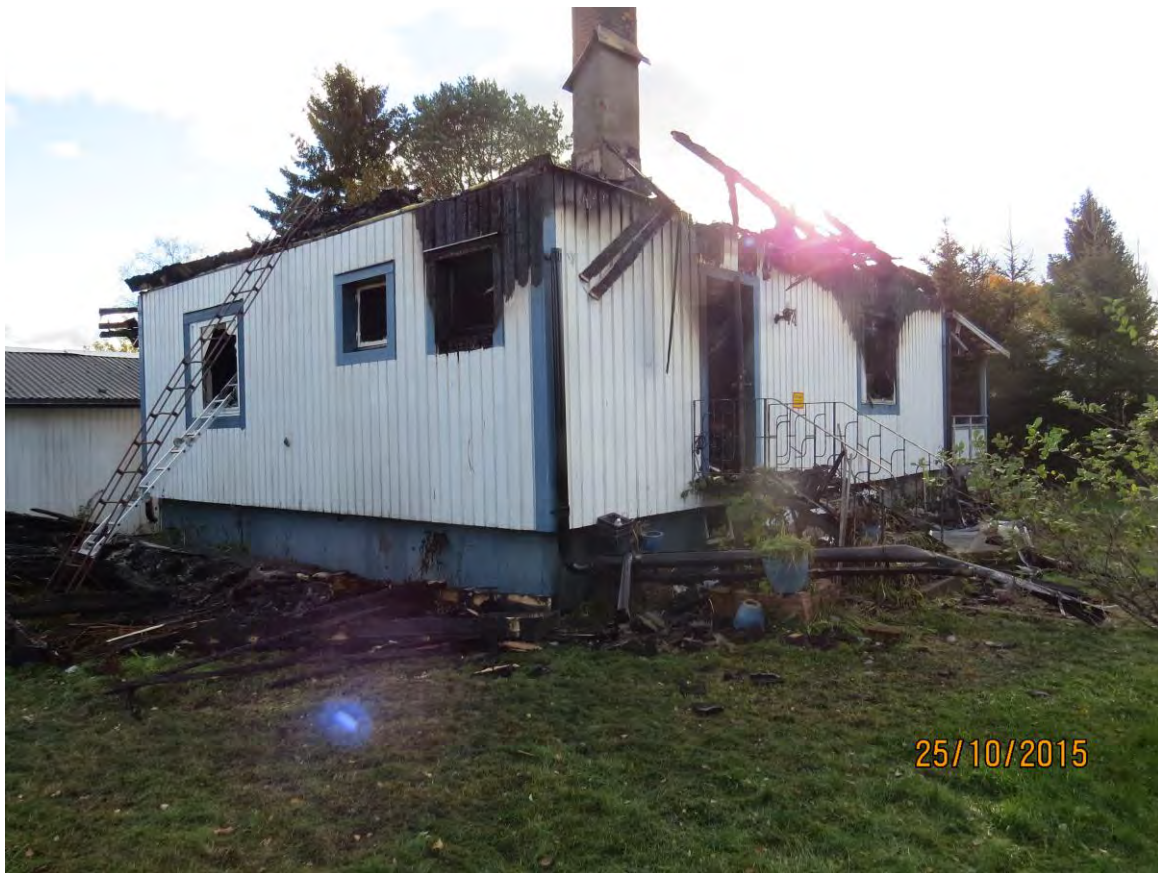
Bild 4: Bilden visar aktuell byggnad efter branden.

Villan var byggd i två plan och en källare (se bild 4). Källargrunden var i betong och övriga delar uppfört i trä. Första våningsplanet innehöll ett kök, badrum, hall med trappa till källare och övervåning, vardagsrum och ett sovrum. Plan 2 innehöll två sovrum och ett badrum. Fastigheten ligger i ett äldre villaområde med en storlek på tomterna på ca 1500 kvadratmeter. På denna tomt fanns även ett garage på ca 20 kvadratmeter i direkt anslutning till huset. Garaget har klarat sig helt från branden trots att det ligger så nära.

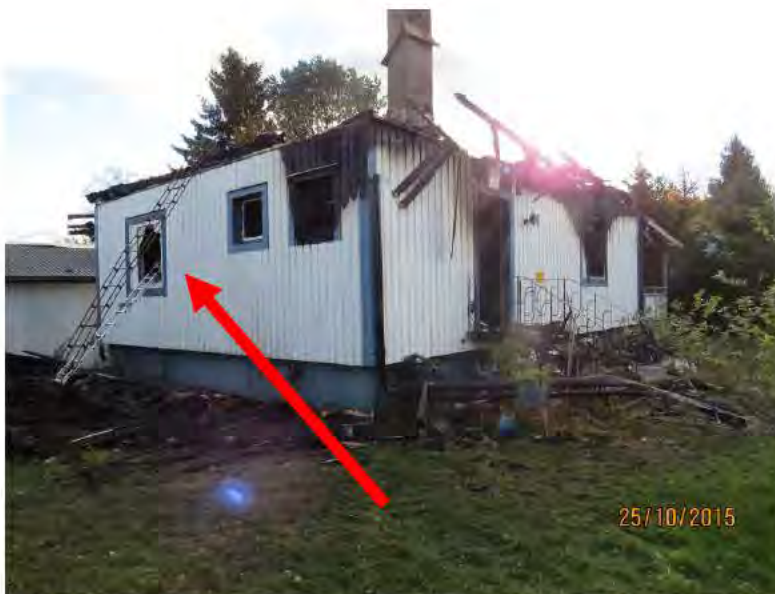
Brandorsaksutredningen har inte funnit någon brandorsak. Utredningen kan inte fastställa det primära brandstartsområdet då villan var allt för sönderbränd. Troligen har branden börjat på övervåningen och spridit sig nedåt. De kraftigaste brandskadorna finns i resterna efter övervåningen. På nedre plan finns ett område till vänster innanför entrén som har bevarats bäst och där ett rum i det närmaste var intakt (se bild 7). Om branden startat på nedre planet bedöms det att skadorna borde blivit betydligt större i detta område. Fönstren på nedre plan i vardagsrum och kök ser ut att ha gått sönder i ett sent skede då brandskadorna runt fönstren är förhållandevis små. Polisens brandhund markerade inte för brandfarliga vätskor i eller utanför byggnaden. Källaren kunde uteslutas som primärbrandsområde. I proppskåpet som satt i källaren hade en propp löst ut. Den trasiga proppen gick inte att spåra till någon del av huset då det inte fanns någon förklaring/ritning som visade vad propparna gick till. Att följa ledningarna gick inte då de delvis var borta på grund av branden samt att det även tagits bort av maskinen som säkrade arbetsområdet från rasrisken.

Bild 7: pilen visar den del av villan som klarat branden bäst.
