Inledande uppgifter

Syfte: Vid alla dödsbränder inom Räddningstjänsten Norra Älvsborg genomförs en olycksundersökning. Resultatet av undersökningarna ligger till grund för erfarenheter samt lärande som tillför NÄRF, kommunen och samhället kunskap.

Objektet [redacted] är ett flerfamiljshus på 3 våningar med källare och oinredd vind. Byggår 1970-1972. Den brandutsatta lägenheten är placerad på andra våningsplanet. Byggnaden har lägenheter brandavskilda i EI60 där lägenhetsdörrarna mot trapphus är brandavskilda i EI 30. Utifrån ett brandspridningsperspektiv är fönsterpartierna i lägenheterna inte kravställda. Trapphuset är en egen brandcell och avskilt till lägenheter i EI 30. Huset innehåller en källardel där de boende har förrådsutrymme för personliga ägodelar. I källardelen finns även gemensamhetsutrymmen för cyklar och liknande. Ovanför bostadsdelen finns en oinredd vind där taket är byggt på takstolar av trä.

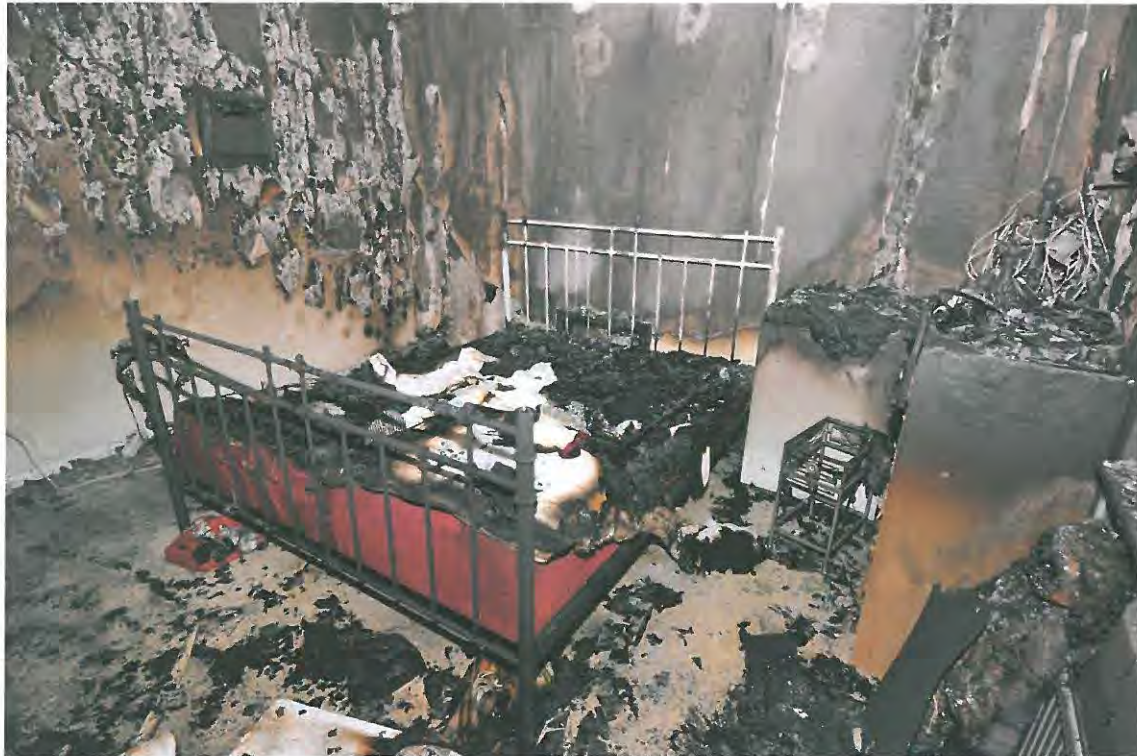
Tydligt Brand-V syns vid sänggavel mot vägg.

Lägenhetsinnehavaren avled på sjukhus den 13 september. Dödsorsaken hade med största sannolikhet samband med de skadorna som kvinnan ådrog sig vid branden. Rökning är med största sannolikhet orsaken till brandens uppkomst. Undersökningen påvisade att branden startade i sovrummet och däri sängen som startföremål. Det förstärker också det häftiga

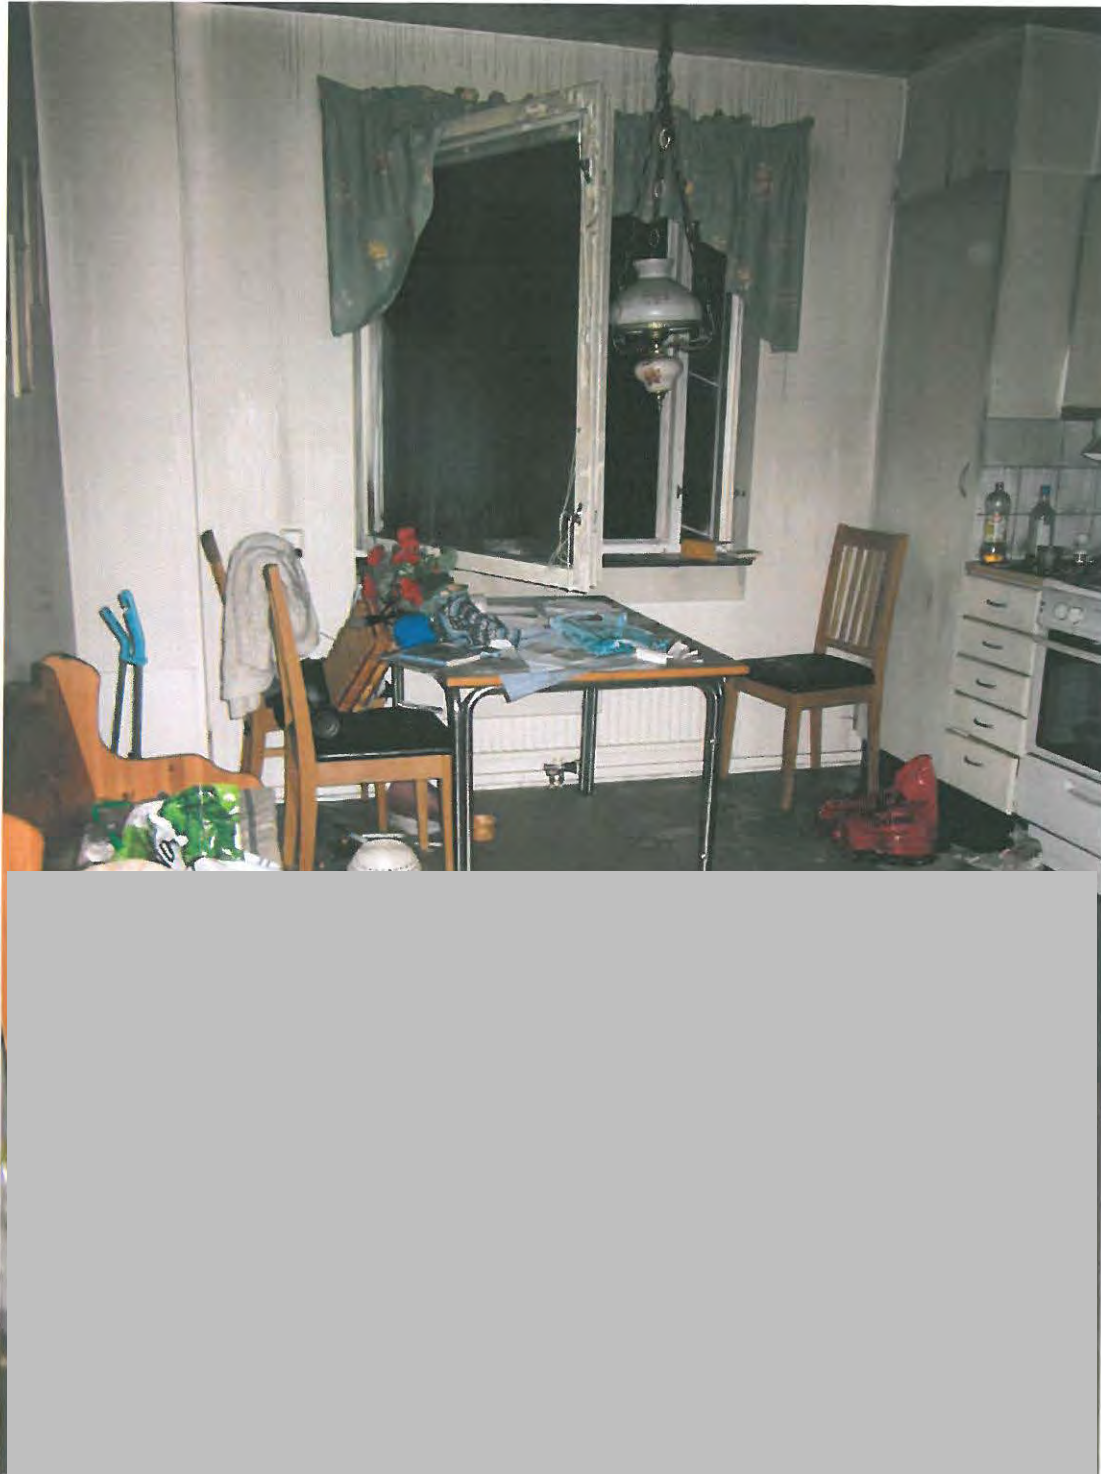
[REDACTED] Här anträffades lägenhetsinnehavaren av rökdykare.
