BRAND-/OLYCKSUTREDNING

Insatsrapport nr.	2019000015	Larmtid	12:04 2019-01-10
Objektsnamn		Objektsadress	
Olyckstyp	Brand i byggnad	Objektstyp	Bostad/Småhus
Startutrymme/föremål	Byggnad	Brandorsak, prel	Okänd
Omfattning	Hög	Personskador	En avliden

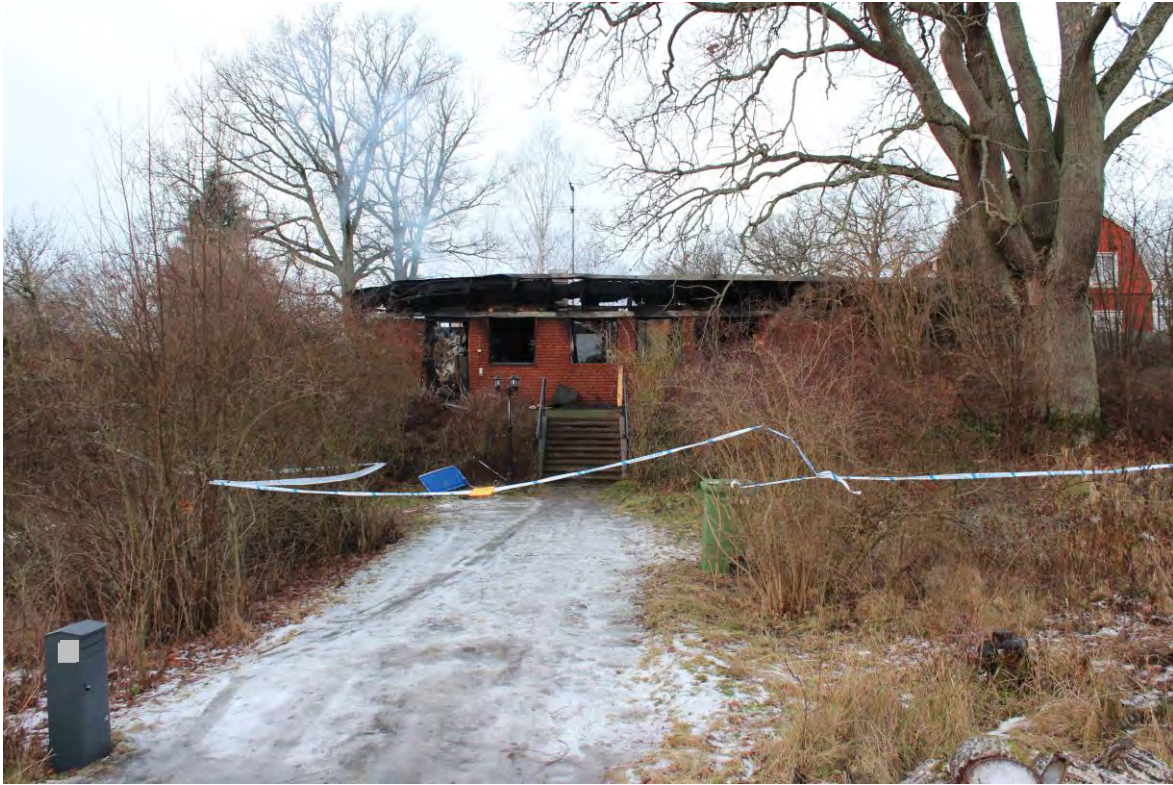
Bild: Översikt av brandplatsen.

Brand inträffade i en villa på [REDACTED]. En person avled och de materiella skadorna blev omfattande. Teknisk undersökning är genomförd, dock utan att med säkerhet kunna klarlägga orsakerna till branden.

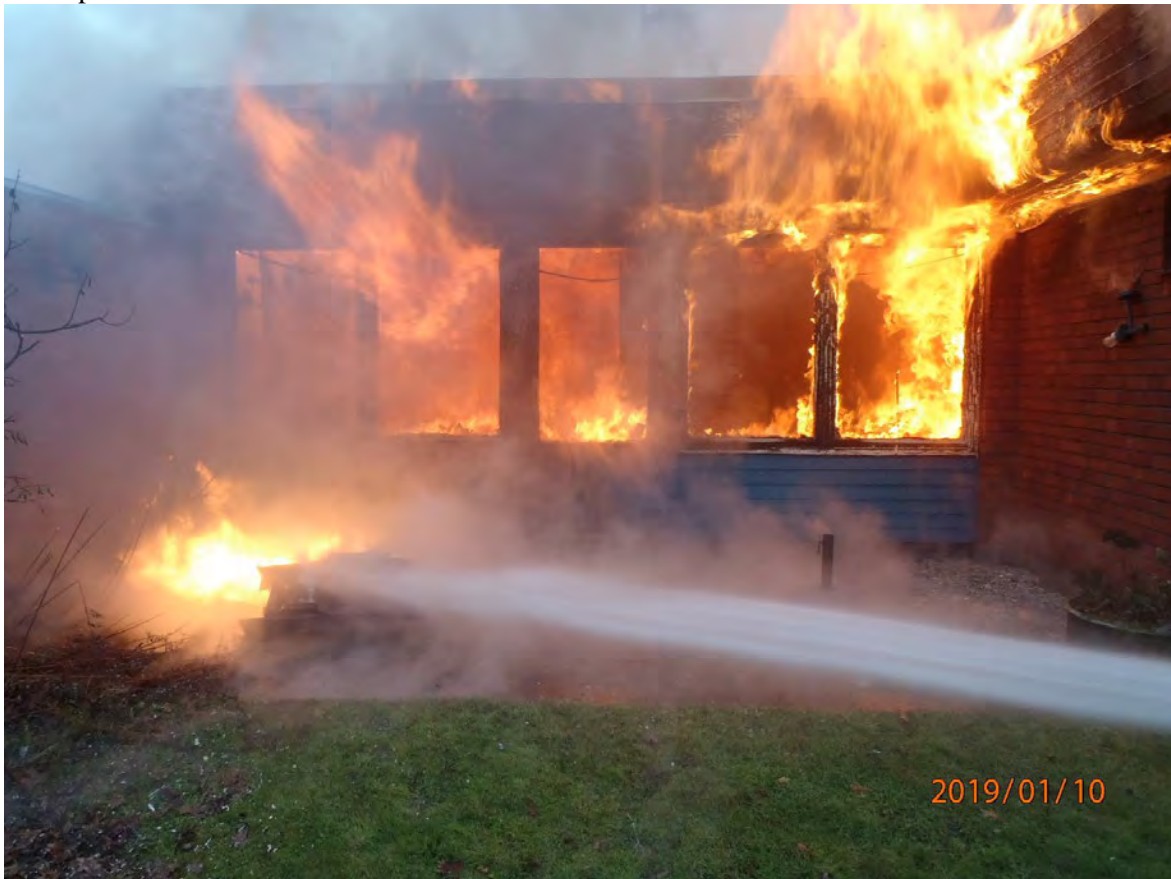
Bild visar pågående utvändigt släckning strax efter ankomst. Murstocken i vardagsrummet kan skyntas i bild. Brandbilden visar syrekontrollerad brand och relativt höga temperaturer.

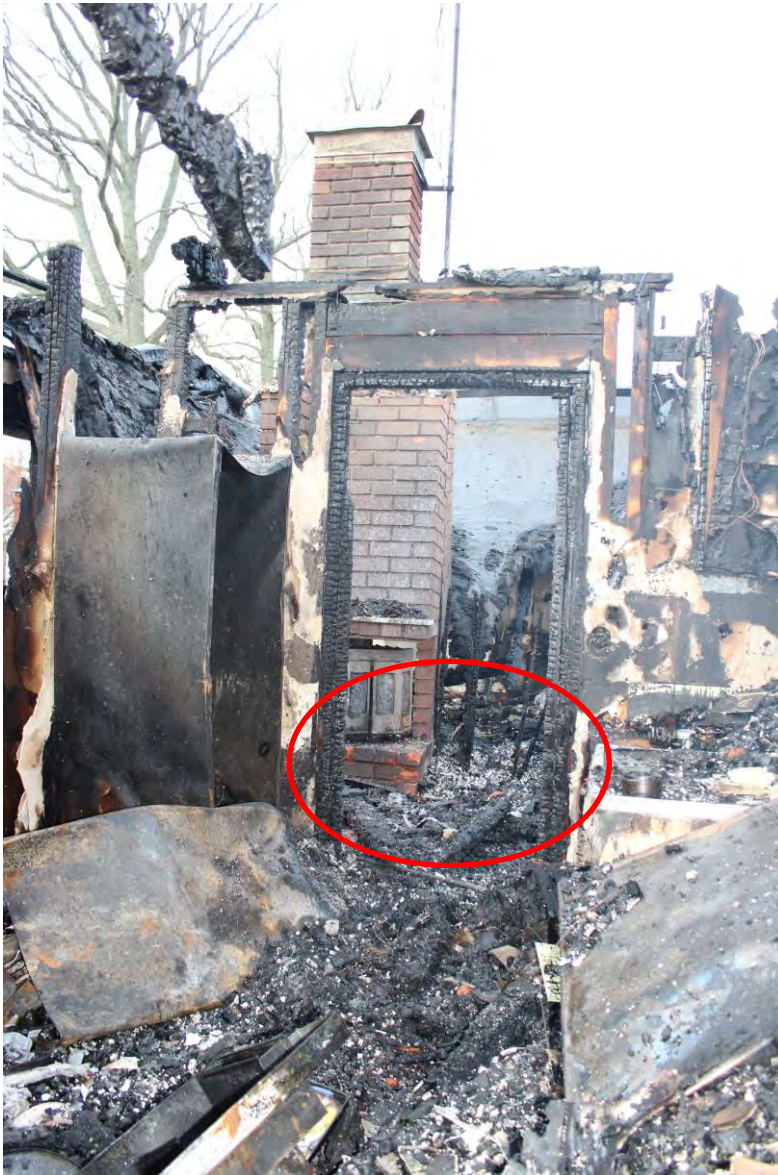
Bild visar delar av vardagsrummet. Den delen av byggnaden där lägst belägna och kraftigast noterade brandskador kunde dokumenteras är markerad med röd ring.

- Risk för brandspridning förelåg och inträffade i hela huset (se bild ovan). Risk för spridning till andra delar hus förelåg inte.
