Olycksutredning gällande dödsbrand, [REDACTED] i Åvidabergs kommun

Händelseadress: [REDACTED]

Datum för händelsen: 2019-10-25

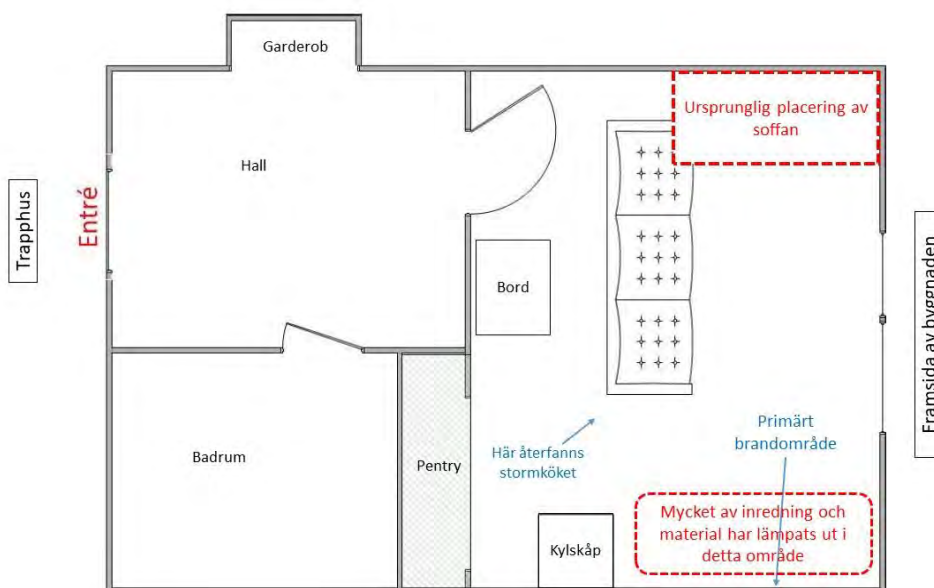
Figur 1. Översiktlig bild av den branddrabbade lägenheten.

Sammanställningen har gjorts genom intervju med insatspersonal och vaktmästare samt genom att kartlägga brandmönster. Sett från dörröppningen så fanns en soffa i borte vänstra hörnet, men som vid brandplatsundersökningen stod placerat i mitten av rummet. Till höger om dörröppningen stod ett bord placerat vid brandplatsundersökningen. Nedanför det fanns det en kokvrå och bredvid det ett kyl- och frysskåp. Längre ned i högra hörnet fanns det möbler, skräp och diverse föremål som inte går att specificera. Mycket av det material som fanns nere i högra hörnet lämpades ut genom fönstret i samband med släckning av glödbränder, se figur 2.

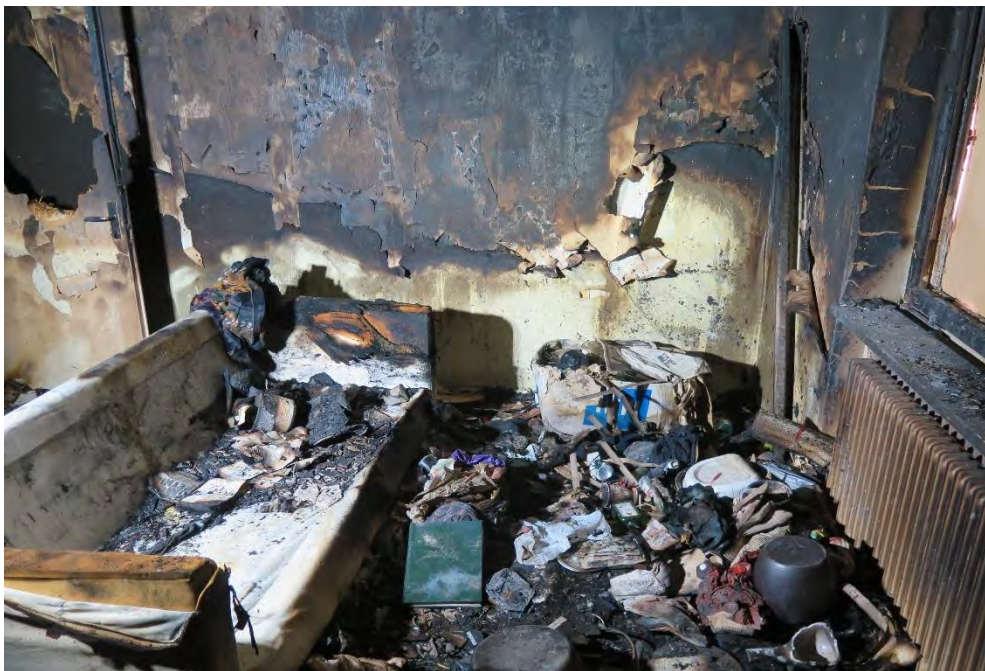
Hela lägenheten har omfattande sot- och rökskador, men det går att uttyda låga brandmönster i hörnet till höger sett från entrén. Utredningen försvåras av att lägenheten innehöll väldigt mycket skräp och brännbart material i kombination med att detta tillsammans med inredning och möbler har lämpats ut från brandrummet utan att dokumenteras innan. I undersökningen av lägenheten, vilken skedde tillsammans med polisens tekniker, påträffas i brandresterna bland annat en del elkablar, sprit- och ölf flaskor, ett bränt cigarettpaket samt ett spritkök avsett för camping/utomhusbruk. I nästan hela lägenheten finns relativt låga brandskador från varma brandgaser ända ned till cirka 1 meter ovanför golvet. Vissa delar har dock varit skyddade, framförallt bakom soffan, vilket resulterat i skyddade skuggpartier.

Figur 4. Bild som visar hur golvet såg ut avseende skräp och bråte. Soffan stod vid brandtillfället placerad mot väggen men flyttades under släckningsarbetet.

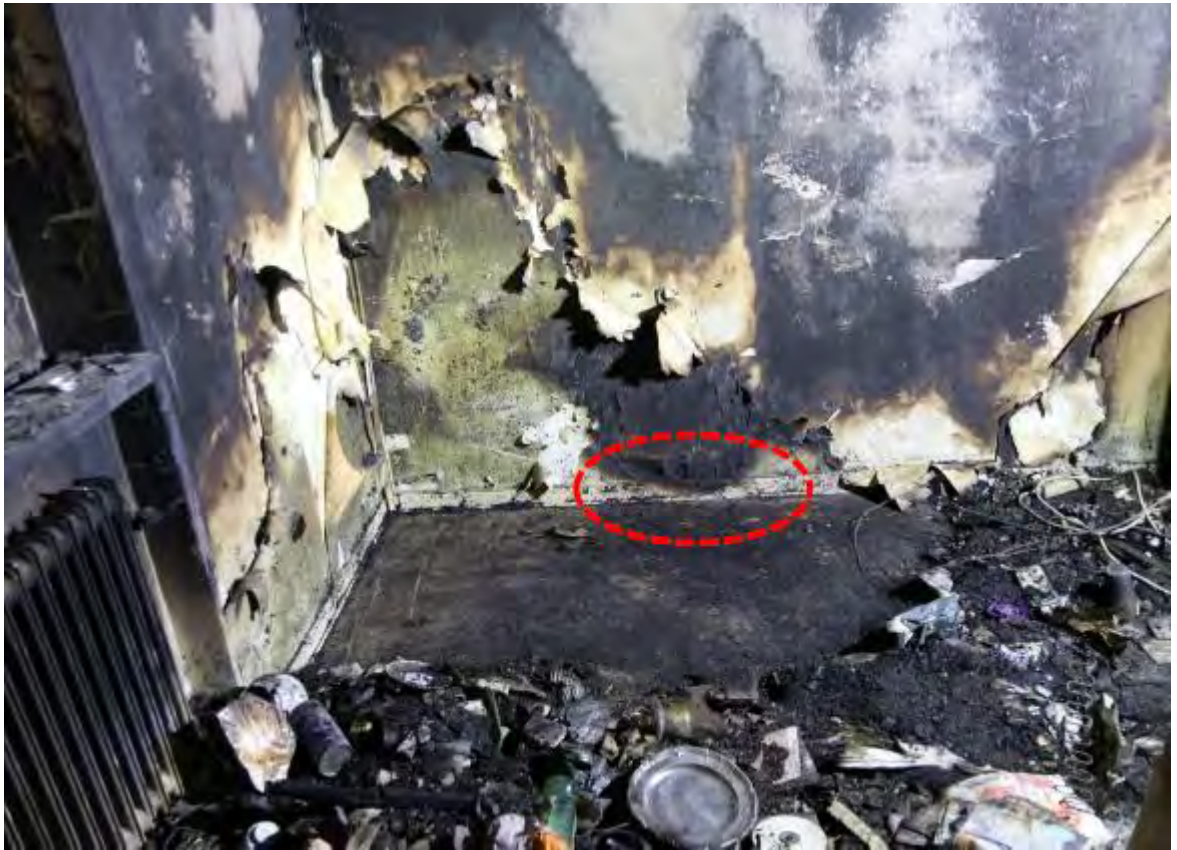
På höger sida i rummet ner mot hörnet så finns ett djupt brandmönster långt ner på väggen, ett så kallat brand-v kan urskiljas, se figur 5 nedan. Det är det lägst placerade brandmönstret i lägenheten, vilket pekar på att det skulle kunna vara i detta område som branden har startat. Men det går heller inte att utesluta att det rör sig om en sekundär skada, exempelvis att brinnande material som smält har droppat/runnit över golvet.

Figur 5. Lågt brandmönster nere i högra hörnet sett från ingången.

Det går dock inte att få klarhet i exakt vad som funnits i detta område av rummet vid brandtillfället och hur det varit placerat, vilket försvårar bedömningen. Enheterna som genomförde släckningsarbete via rökdykning har inte kunnat redogöra i detalj för vad som funnits där, utan har endast kunnat ange en blandning av skräp, någon form av möblemang och odefinierat brännbart material. Räddningspersonal redogjorde också för att det syntes lågor bakom det skräp som fanns i hörnet och sedan lämpades ut, se figur 2. I hörnet finns det antennuttag till TV och det påträffades elkablar under skräpet som fanns kvar.

Vad som har startat branden går inte att klarlägga med säkerhet, men det är utredarens teori att det mest sannolika är en olycka eller försummelse med cigarettfimp eller stormköket i området kring det högra hörnet med lägst brandmönster (sett från ingången) som är orsaken. Dessa föremål har flyttats av insatspersonal vid släckning- och lämpningsarbetet. Den tekniska undersökningen pekar på att elfel är uteslutet då strömmen till lägenheten var avstängd och det inte påträffades några batteridrivna elektriska apparater som uppvisade brandskador motsvarande som tyder på att de orsakat branden. Eventuella brandstiftare kan dock ha förstörts så pass mycket i branden eller att de inte påträffades bland alla brandrester. Ingenting har framkommit

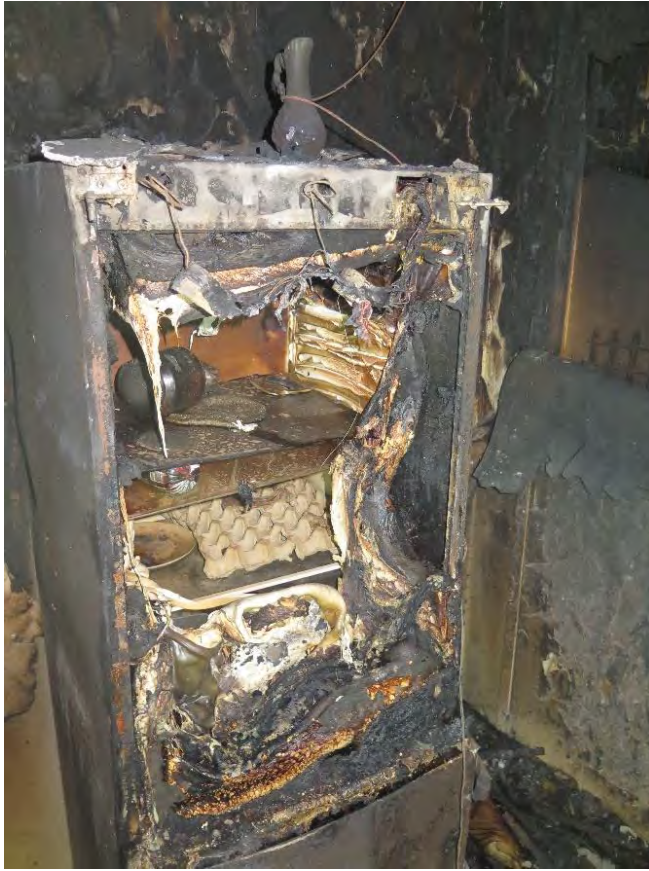
I hörnet mot kokvrån syns också kraftiga brandskador, själva köksdelen är helt utbränd. Kyl- och frysskåpet har antänts och delar av det isolerande materialet har deformerats. Vid kokvrån finns en ventilationstrumma och det kan vara så att turbulens har medverkat till att branden fått syre i detta område runt pentryt och blivit kraftigare i ett skeende av brandförloppet som annars karaktäriseras av syrebrist (ventilationskontrollerad brand), se figur 6 och 7.

Figur 6. Bild på kylskåp som brunnit och där det isolerande materialet smält.

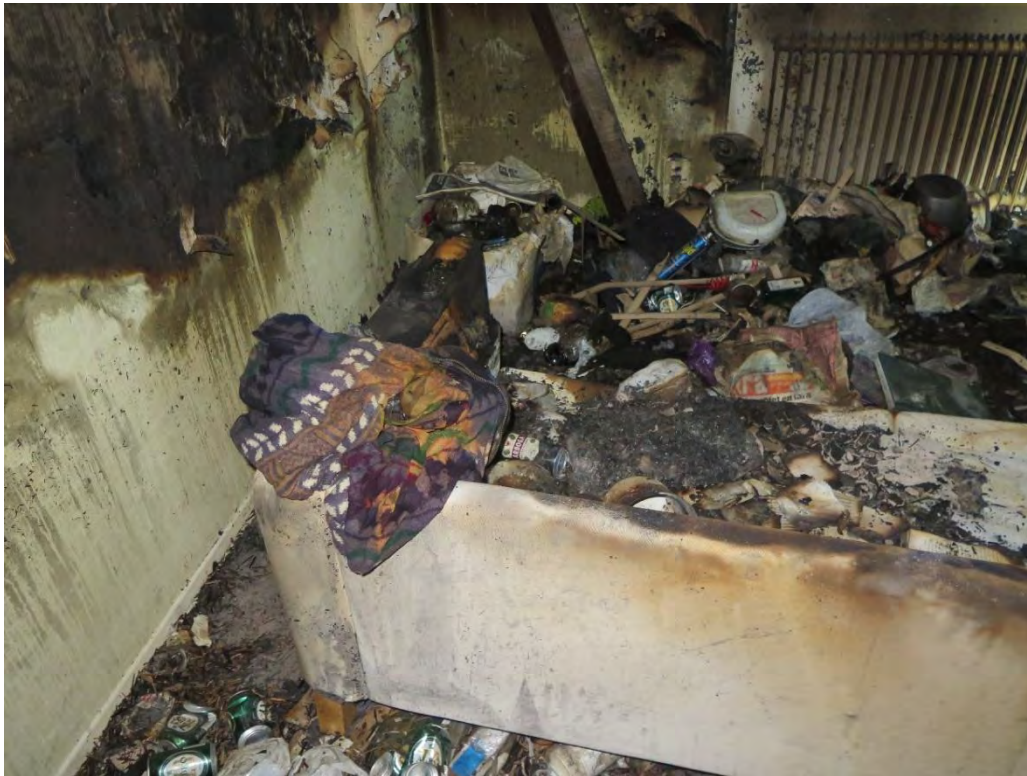
Väggen till vänster i rummet har tydliga delar nedtill som har varit skyddade från brand och varma brandgaser. Här har soffan varit placerad vid brandtillfället och skyddat väggen mot brandpåverkan. Den drabbades brännskador

pekar på att han kan ha befunnit sig i soffan när branden startade

Figur 10. På väggen syns tydligt hur soffan har skyddat den mot brandskador nedtill.

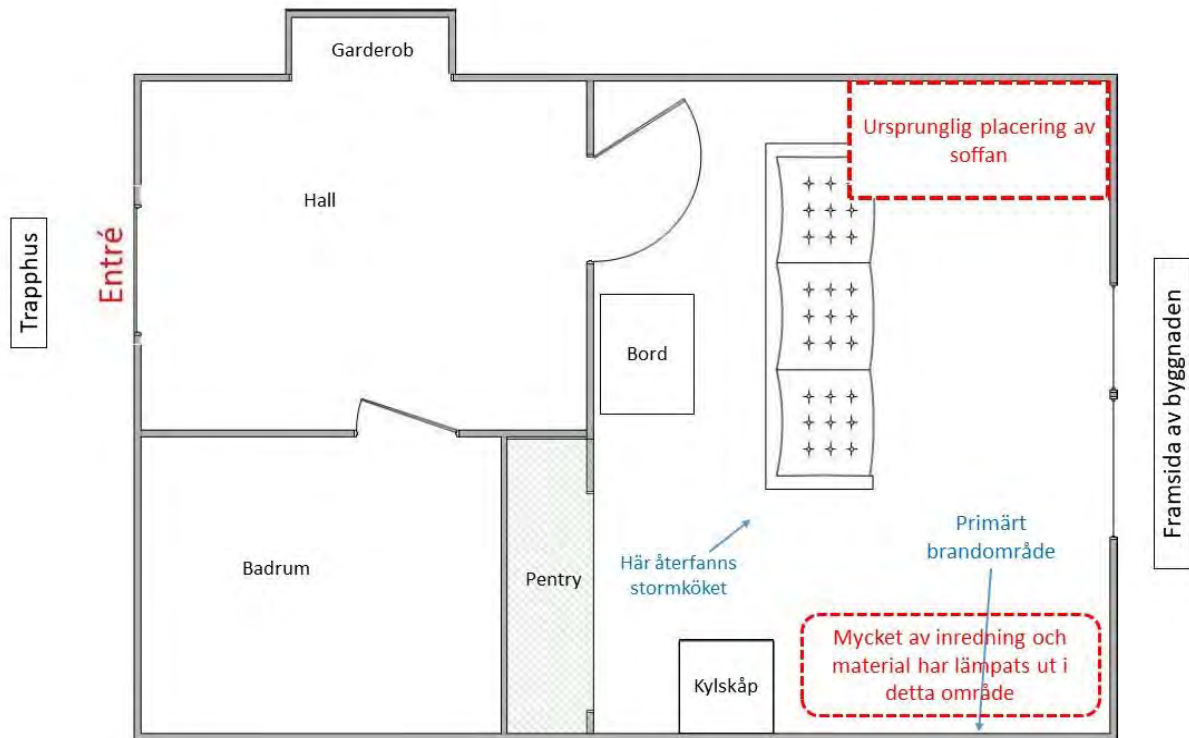
Figur 1. Schematisk bild över den branddrabbade lägenheten. Ritningen är i grunden från polisens tekniska rapport.

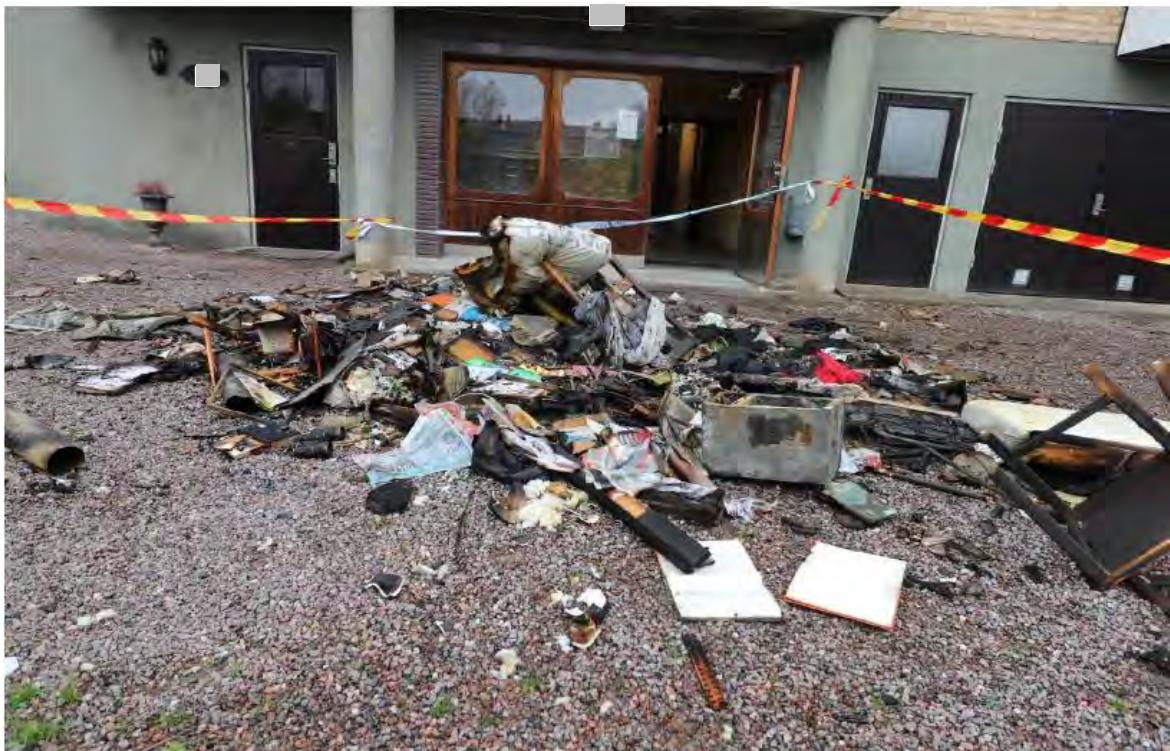
Figur 2. Bild på material som lämpats ut från lägenheten. Bild

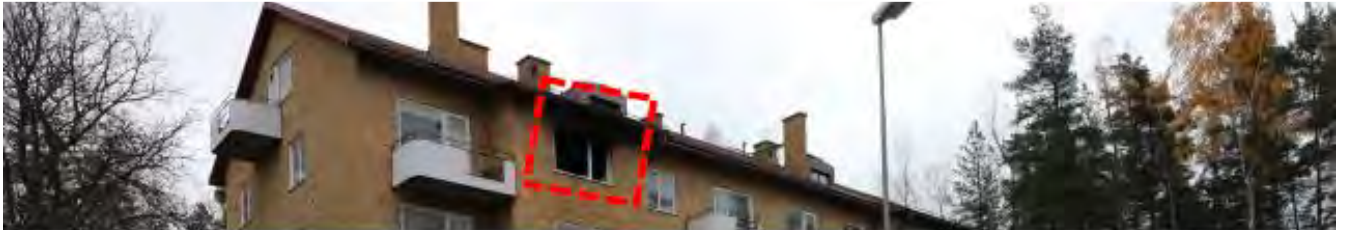
Räddningstjänstens första enhet, 7510, är framme på plats 20:38. Kort därefter anländer även enheterna 7530 och 7540. Vid räddningstjänstens ankomst stod en fönsterruta på glänt och det slog ut lågor från fönsteröppningen, se bilaga figur 3. Det stod snabbt klart för insatspersonal att det eventuellt kunde finnas personer i lägenheten, inriktningen blev då livräddning. Samtidigt vidtogs som omedelbar åtgärd att vattenbegjuta lågorna som slog upp mot takfoten i syfte att kyla och begränsa brandspridning.

Figur 3. Bild på fasaden och det fönster som stod på glänt inledningsvis i branden. Vid räddningstjänstens ankomst gick fönstret sönder av värmepåverkan. Bilden är från Polisens tekniska rapport.

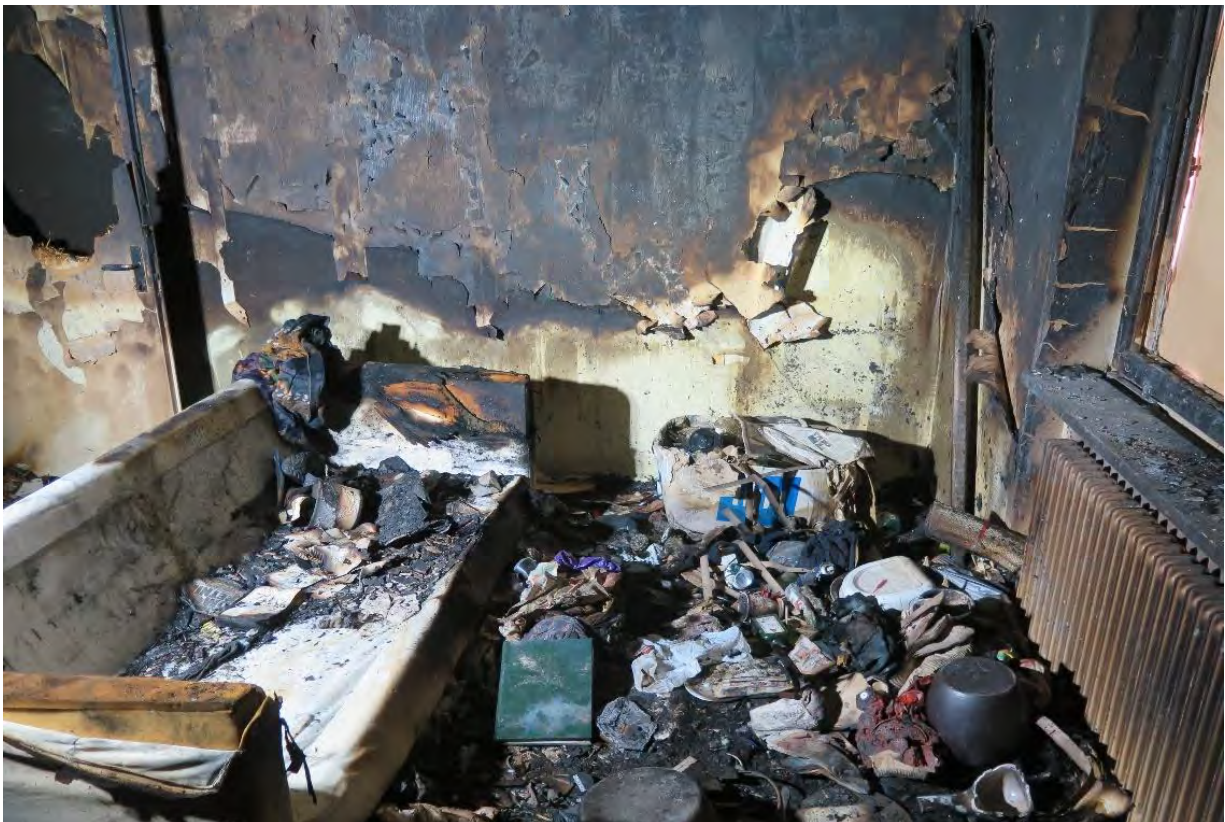
Figur 4. Bild på det vänstra hörnet där soffan stod placerad vid brandtillfället. På golvet syns mängderna med skräp och material.

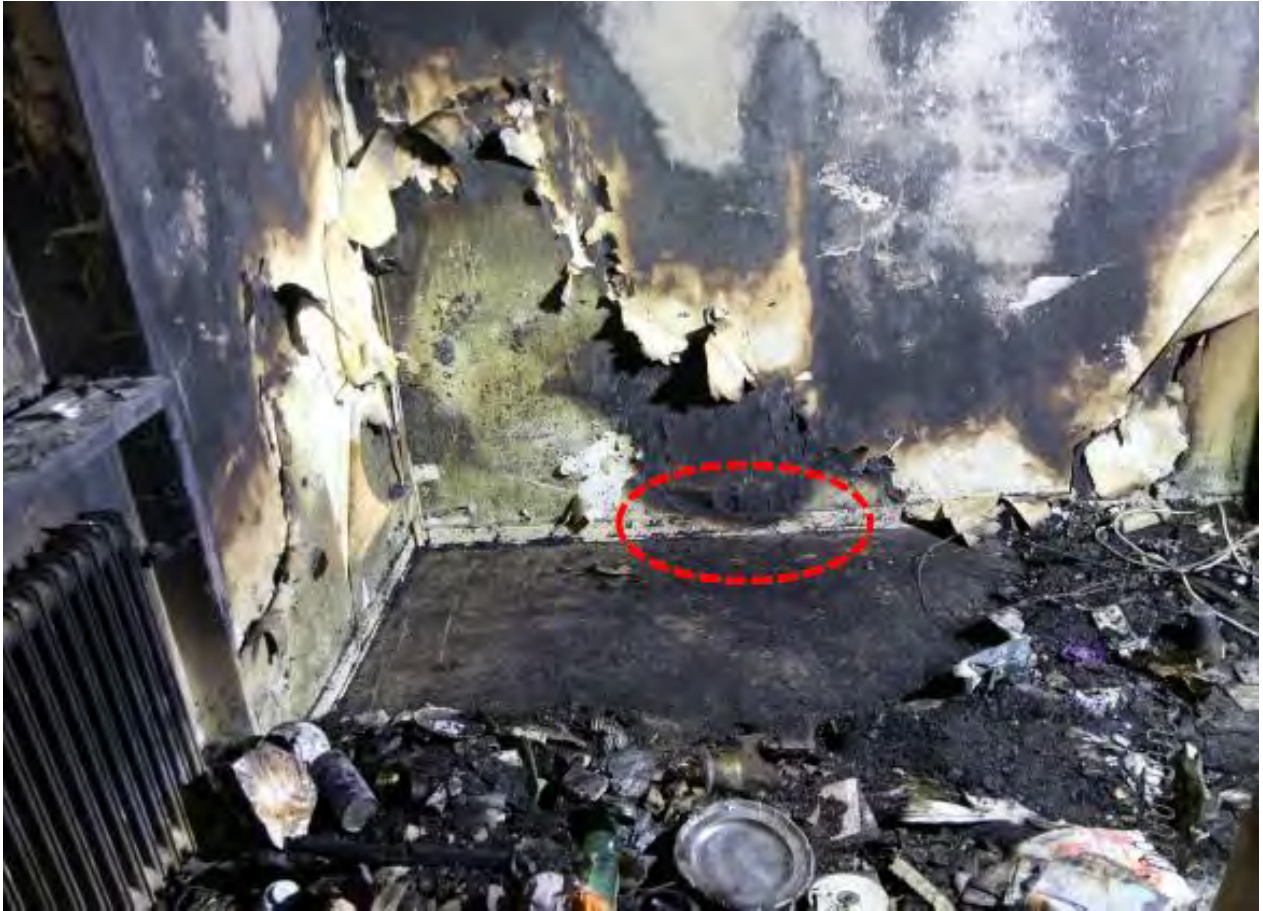
Figur 5. Bild på det låga brandmönstret i högra hörnet. Detta bedöms som det primära brandområdet.

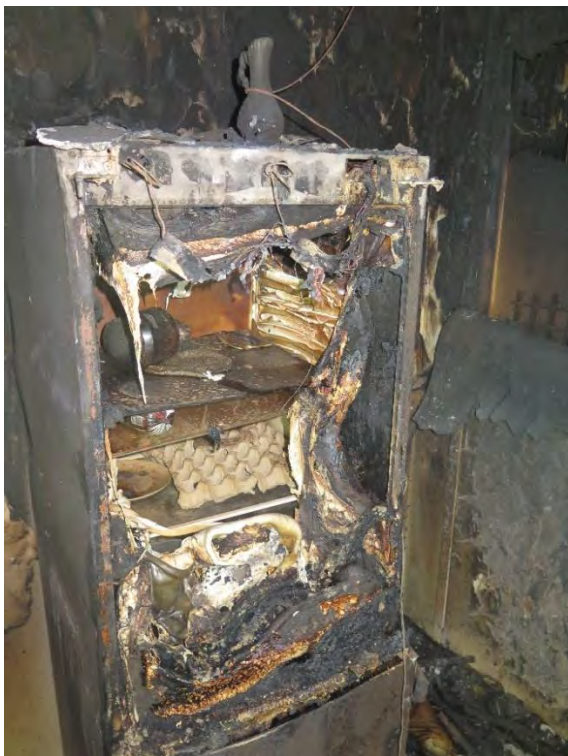
Figur 6. Bild på kyl-och frysskåpet som är totalt brandskadat.

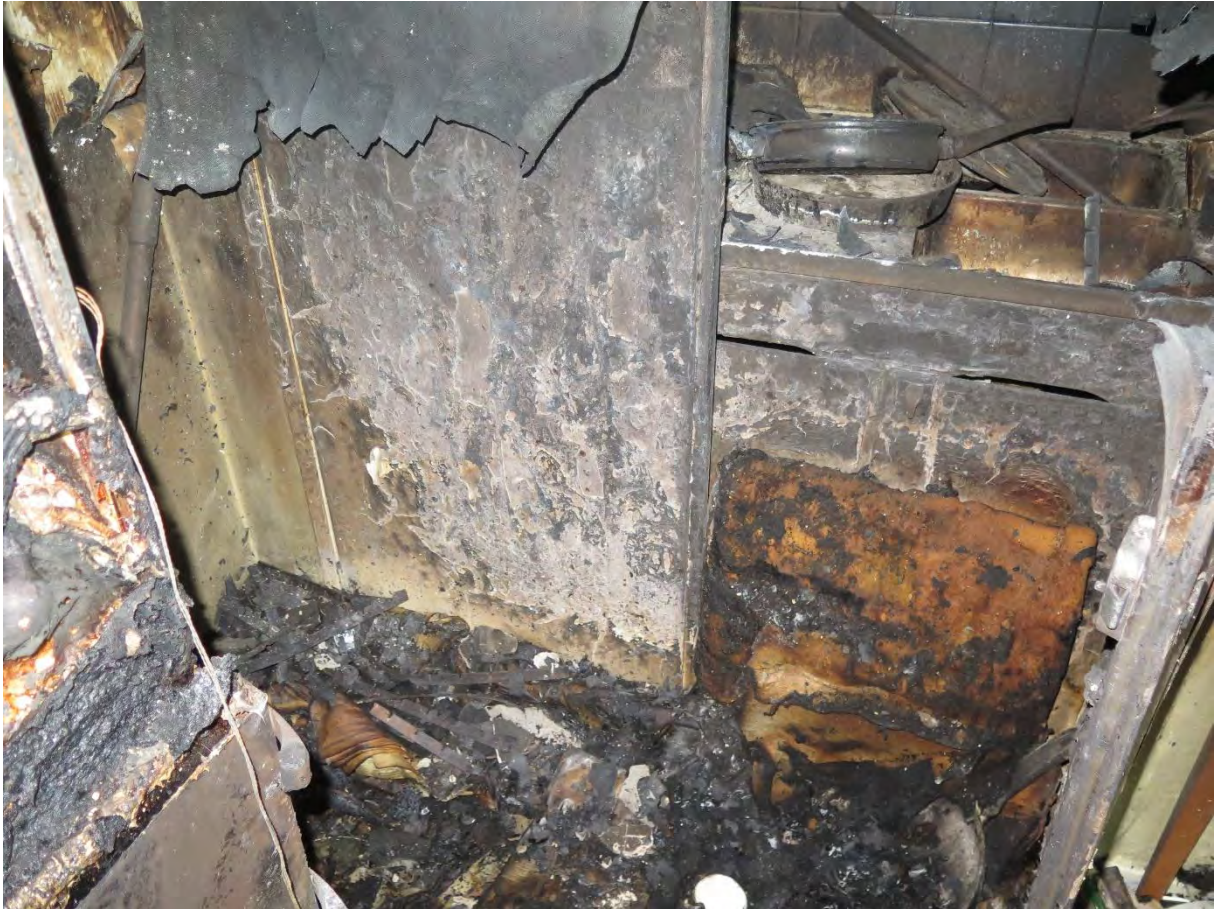
Figur 7. Bild på kokvrån som hade väldigt omfattande brandskador. Dessa bedöms bero på att branden getts syre från ventilationstrumman.

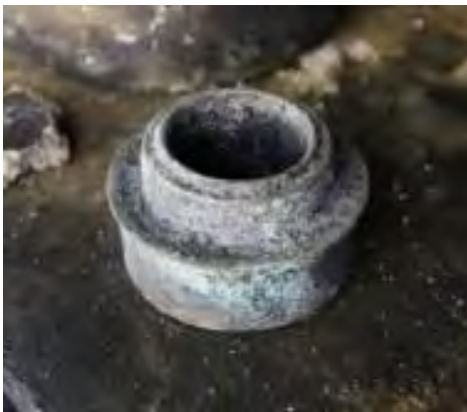
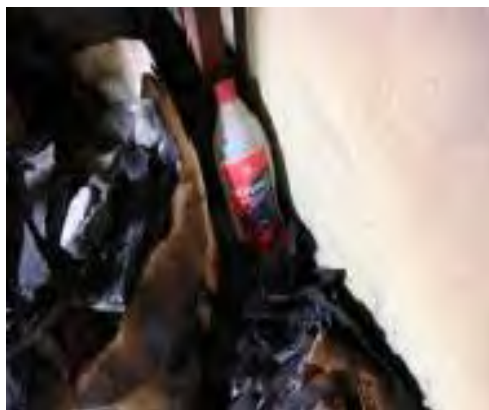
På golvet bredvid soffans ena gavel mot kokvrån påträffades en brännare, vilken vanligtvis används i så kallade stormkök, se figur 8. Det fanns även andra delar i området som tillhört ett sådant stormkök (kastrull, stekpanna m.m.) samt en flaska med brännbar vätska, troligtvis T-sprit, se figur 9.

Det har vid brandtillfället inte funnits någon el i lägenheten och det finns tecken på att ett stormkök använts inomhus för att laga mat. Att använda stormkök inomhus utgör en risk för att en brand ska uppkomma och få ett snabbt accelererande förlopp inledningsvis, där branden snabbt kan få fäste i brännbart material.

Figur 8 och 9. Bild på del av stormköket samt flaska innehållandes brännbar vätska.

- Möjligheterna till ett system som på något sätt varnar fastighetsägare eller socialtjänsten om elen är avstängd till en lägenhet med en ur olyckssynpunkt riskutsatt person bör analyseras. Detta för att förebygga förändrat beteende med risker såsom ljus och stormkök.

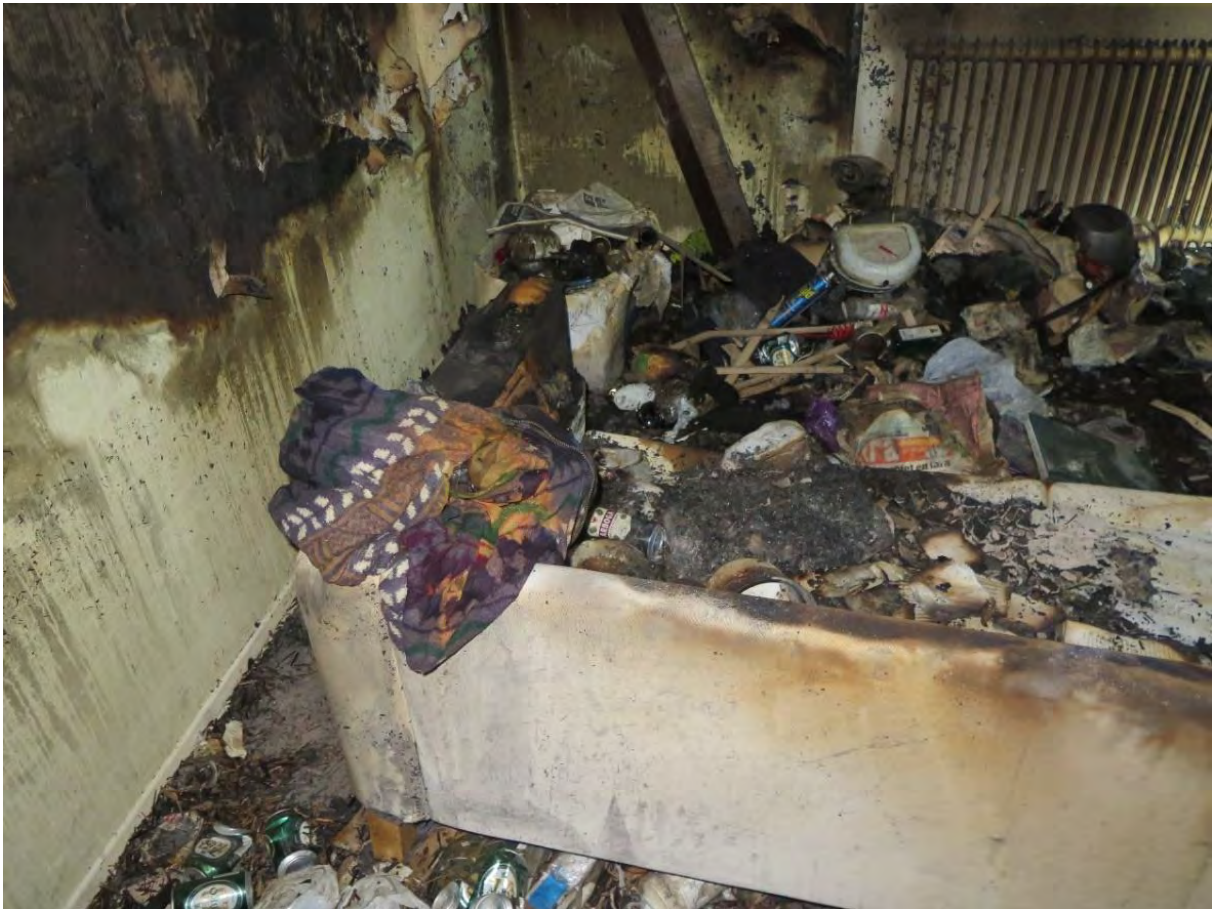
Figur 10. Bild på vänstra hörnet sett från ingången.
