OLYCKSUNDERSÖKNING

SOS ärendenummer: 3883252
Eget larmnr: 201201369
Larmtid: 2012-11-13 kl: 16:42
Adress: [REDACTED]
Händelsetyp: Brand i byggnad
Objektstyp: Flerbostadshus

Uppdragsgivare: Chef operativa avdelningen
Undersökningen utförd av: Stig Torell
Granskat av: Robert Zeidlitz, Brandingenjör

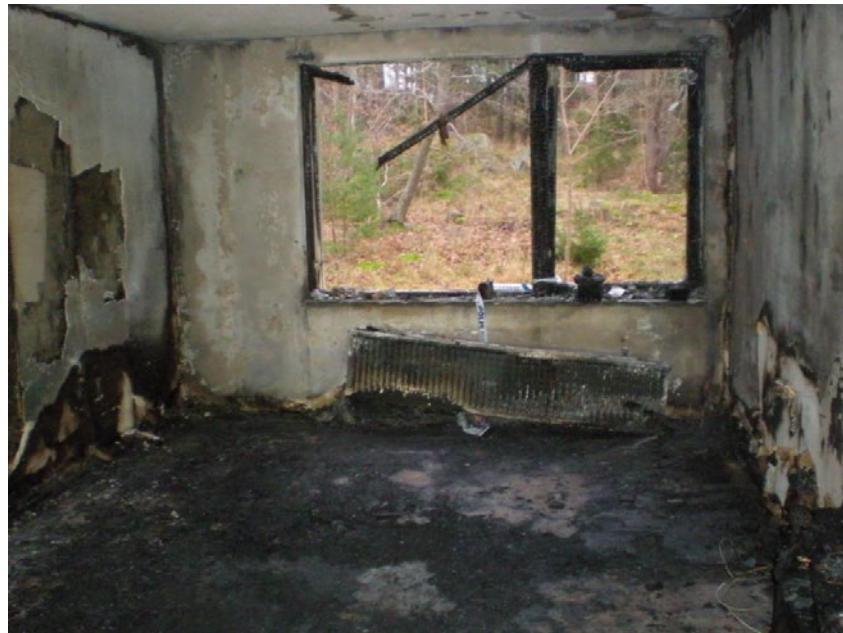
Utifrån skadebilden i lägenheten och på den person som hittades i lägenheten kan man konstatera att det varit hög värme och att branden pågått under en längre tid innan den upptäcks. Branden upptäcks först när grannar hör en explosion.

I startutrymmet har väggar, tak och golv kraftiga skador.

Intilliggande hall, kök och sovrum har begränsade direkta brandskador men mer strålningsskador som smält plastmaterial m.m. Vid ovanliggande lägenheter är fönstren i fasaden skadade samt att inredningen har rök- och sotskador. Trapphus samt övriga lägenheter har sotskador.

Branden har med stor sannolikhet pågått en längre tid innan upptäckt och på så sätt skapat en brandgasexplosion. Någon direkt orsak till branden har inte kunnat fastställas. Dock har, i samband med polisens tekniska undersökning, ingen form av brandfarlig vätska förekommit i samband med branden.

Bostadssprinkler kan vara en åtgärd som ev. skulle stoppa eller begränsa konsekvensen vid denna typ av händelse.

Installera bostadsbrandvarnare
