7. oktober 2019
Version 1.1.0

INSATSUTVÄRDERING

**Utværdering av insatsen på Maribogatan/Västra
Rönneholmsvägen, Malmö, 14/6 – 16/6, 2019**

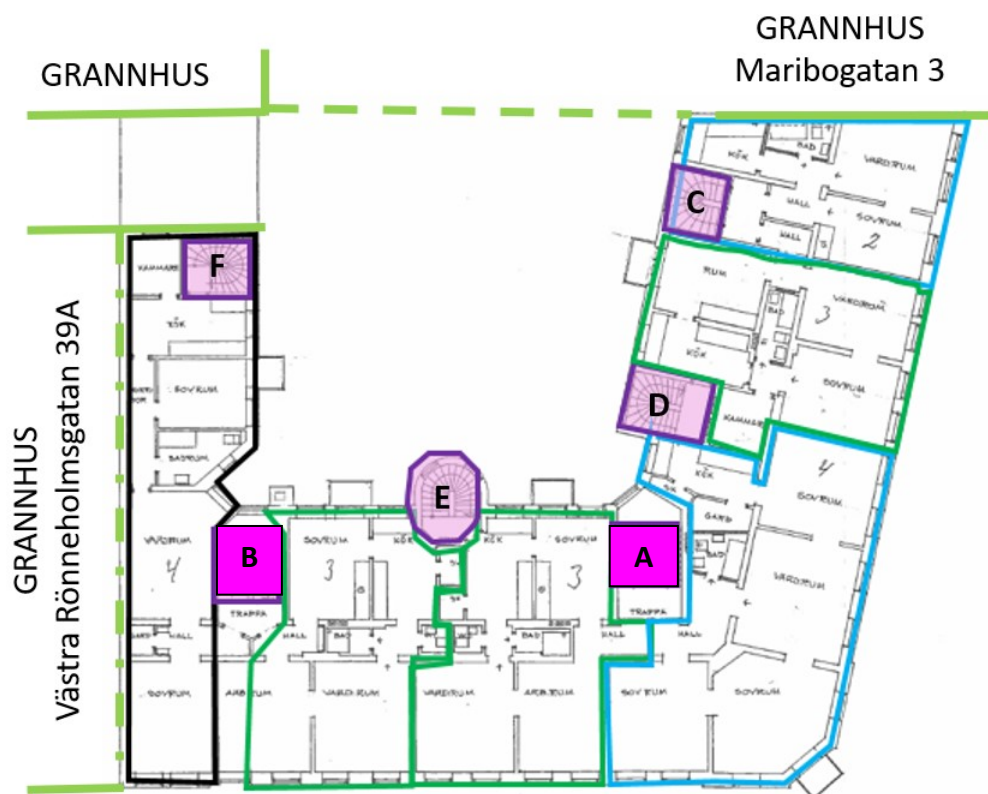
Kort efter första enhets ankomst konstateras rök i trapphus C samt brand på vinden, se figur 1 och 2.

Figur 1. Översikt över fastigheten (plan 4) på Maribogatan/Västra Rönneholmsgatan där huvudtrapporna benämns A respektive B och är markerade med mörklila färg. Kökstrapporna benämns C, D, E och F och är markerade med ljuslila färg.

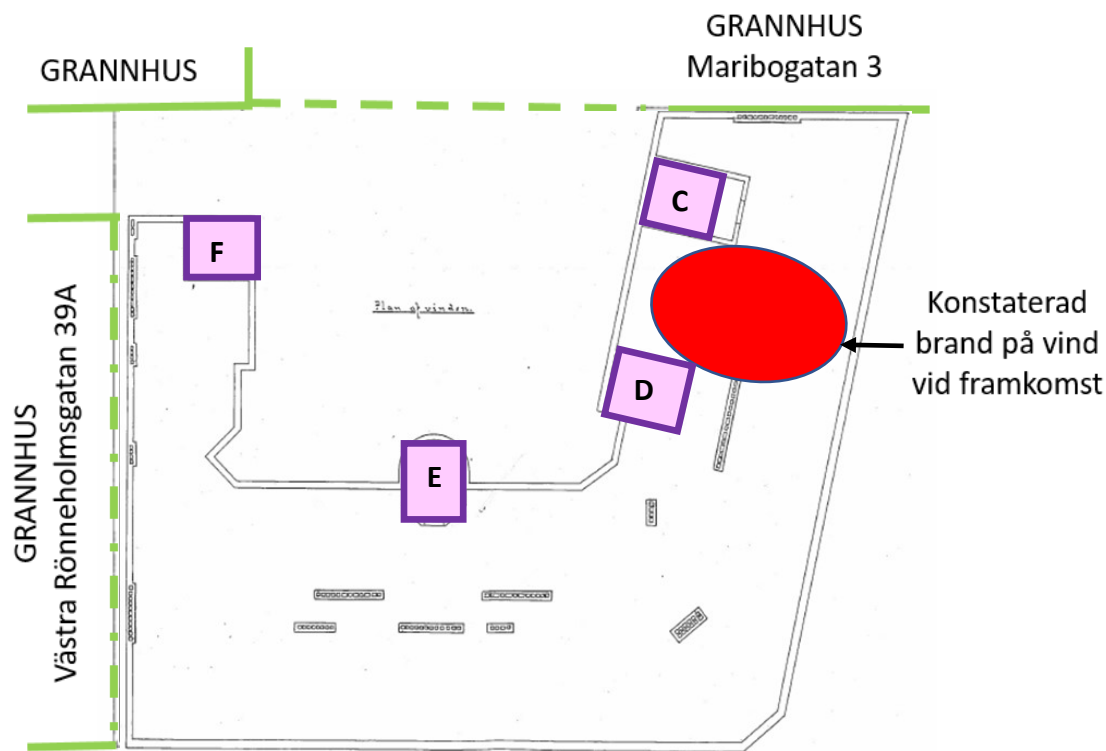
Figur 2. Översikt över fastigheten (vindsplan) på Maribogatan/Västra Rönneholmsgatan där kökstrapporna med tillgång till vind benämns C, D, E och F och är markerade med ljuslila färg.

Samtliga som intervjuats vittnar om stor brandbelastning på vinden, en kraftig brand i flera vindsförråd redan när den invändiga insatsen påbörjas (initialt i området markerat med rött figur 2) samt en brandspridning över vinden i riktning mot både fastighetsgräns mot Maribogatan 3 och Västra Rönneholmsgatan 39A.
