# Erfarenhetsåterföring

*Brand i byggnad och elfordon  
2019-09-24 LUND*

## UPPDRAG

Händelsetyp	Inledningsvis "brand ute" därefter "brand i byggnad"
Adress	Sofiavägen 2D. LUND
Datum	2019-09-24
Referens händelserapport:	2019004835
SOS Ärendenummer:	20.6024631.2
Uppdragsgivare:	Henrik Greiff, <i>funktionschef för förmåga</i>
Utredningen utförd av:	Joakim Ilmrud, <i>brandingenjör</i>

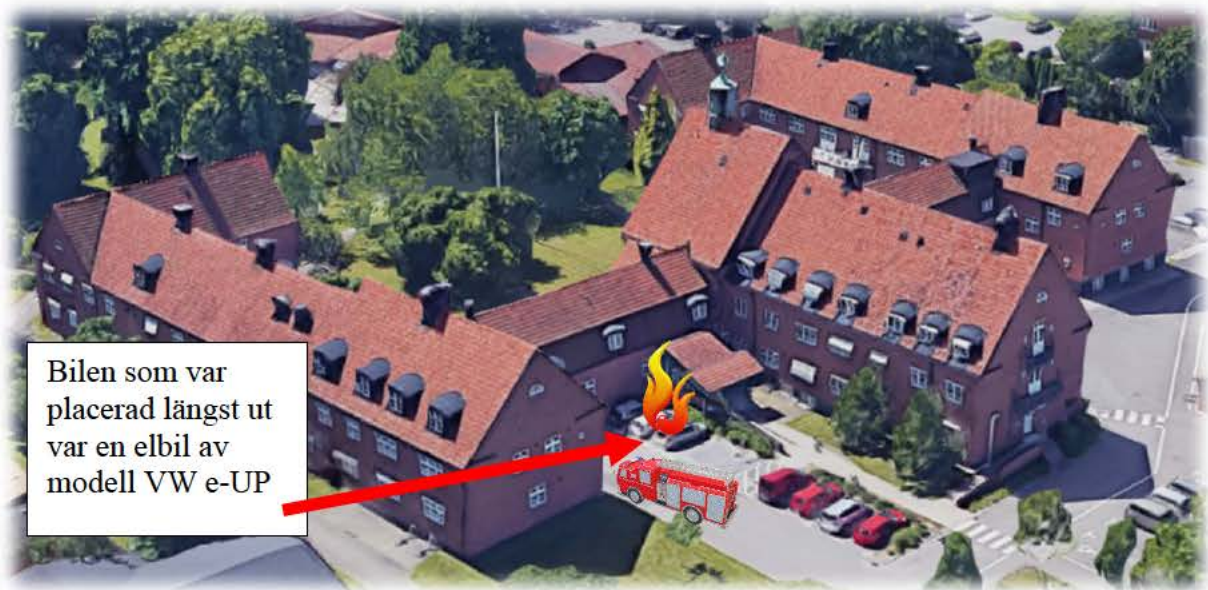
På olycksplatsen stod 3 bilar uppställda intill byggnad (i likhet med bilden ovan). Byggnaden tillhör Region Skåne och det bedrivs dagligverksamhet inom byggnaden, bland annat vuxenrehabilitering. Platsen är Sofiavägen 2D.

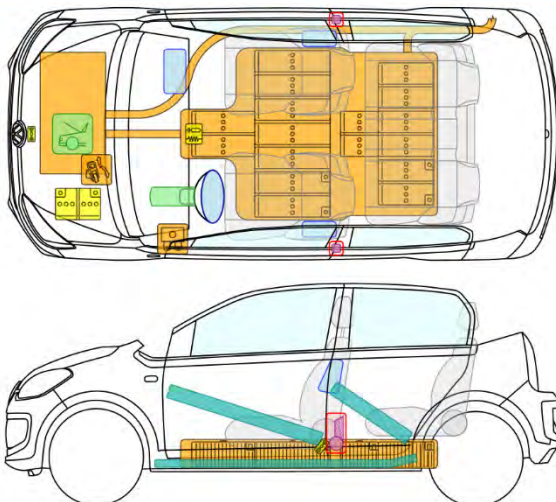
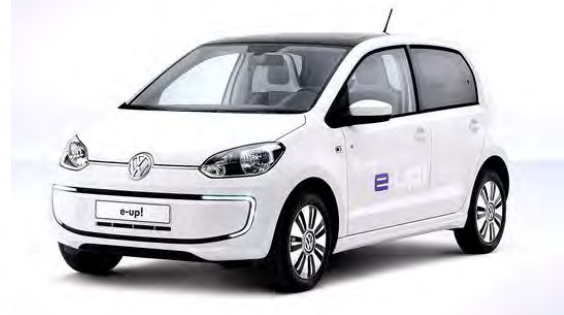
Elbilen som brann var en Volkswagen e UP

Volkswagen - Up e-Up - 5 dörrars halvkombi - 2013-2019  
ID: 80623 | Licens nummer: JGG014 | Bränsle: Elektrisk

Bedömningen är att en termisk rusning har uppstått i elbilen, baserat på de upplevelser som räddningspersonalen beskrev från skadeplatsen, samt att branden troligtvis har pågått under en längre tid innan räddningstjänst ankom till platsen.
