# RÄDDNINGSTJÄNSTEN MJÖLBY

## Olycksundersökning MC-olycka mellan Skänninge och Bjälbo, Lv 945

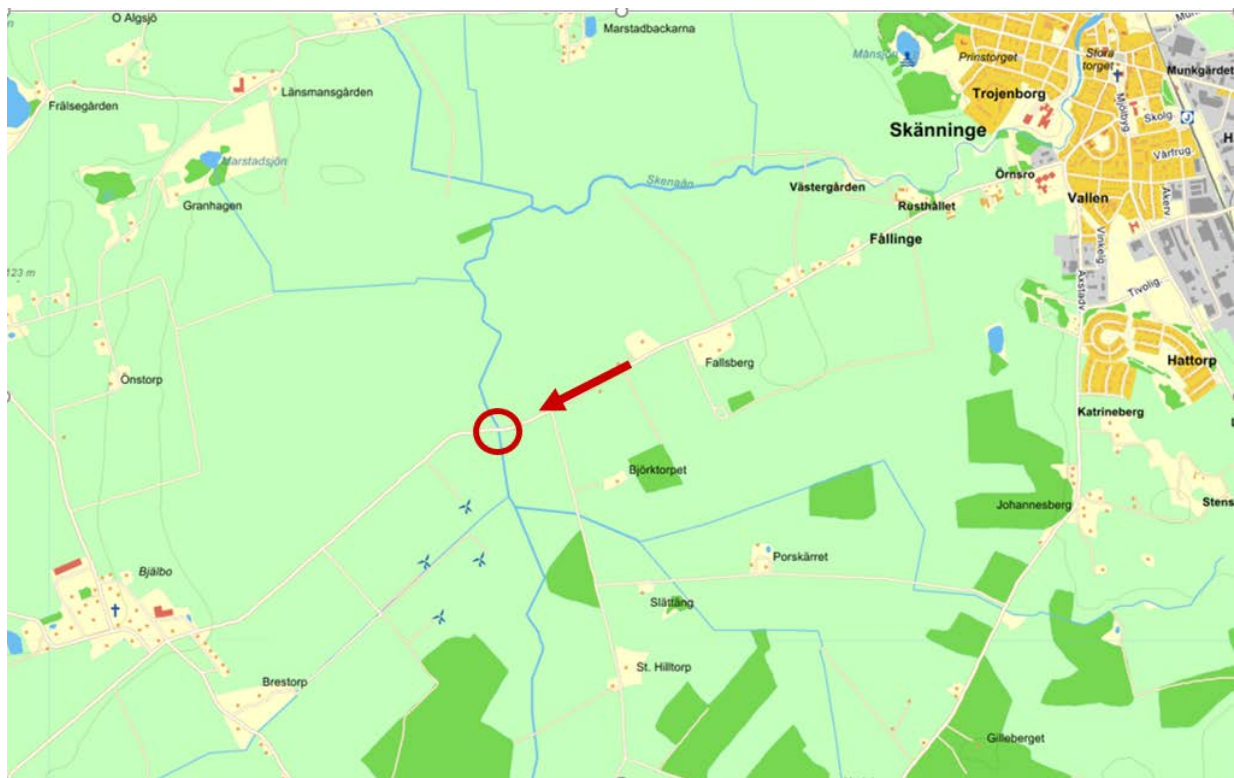
Personen på motorcykeln färdades från Skänninge i riktning mot Bjälbo. Olyckan skedde vid ett vattendrag med en bro där vägen svänger svagt åt höger. Motorcykeln körde in i broräcket, där personen skadades och tappade kontrollen över fordonet.

*Motorcykelns färdriktning samt position för olyckan*

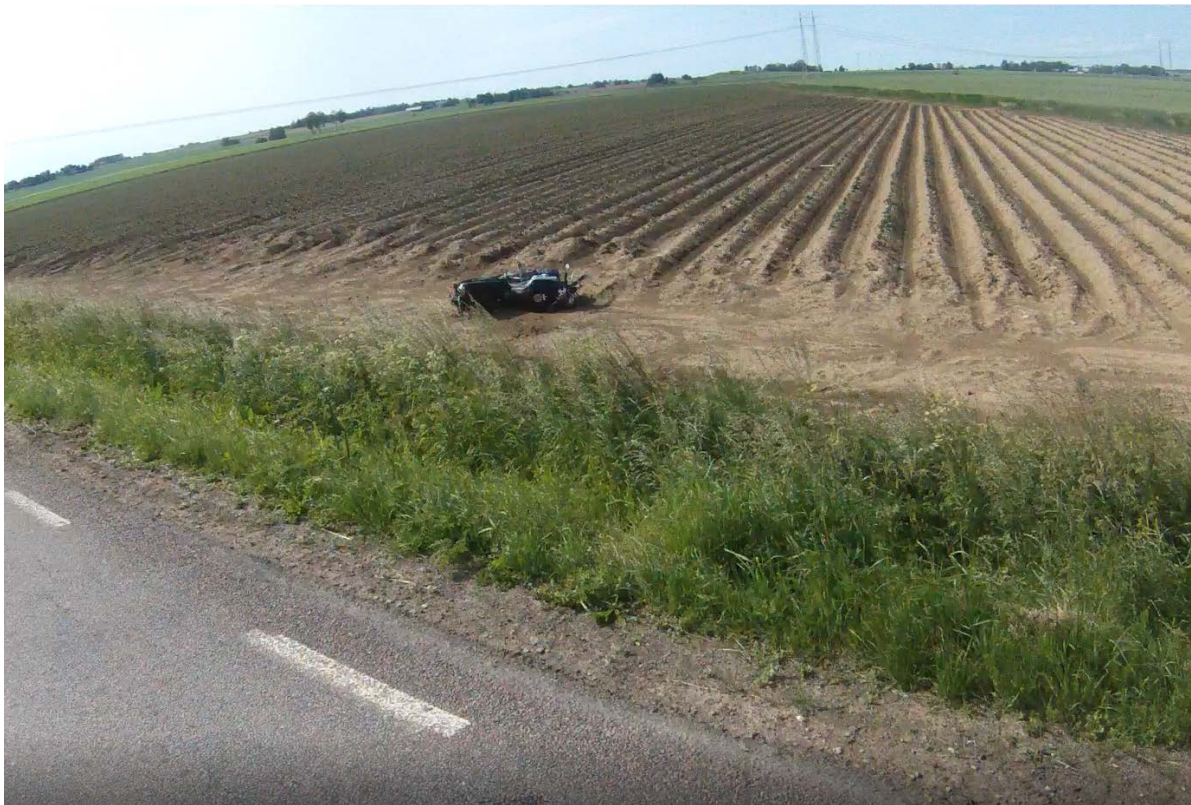
En person färdades på en motorcykel av fabrikat Yamaha MT. Motorcykeln blev kraftigt demolerad och framhjulet helt bortslitet. Inga vittnen fanns till olyckan. Motorcykeln var besiktigad och föraren hade erforderligt körkort för denna fordonstyp.

*Motorcykeln*
