## Olycksundersökning

Brand i lägenhet [REDACTED], Malmö  
2019-04-28

Ärende:	Insatsutvärdering
Handläggare:	Dan Persson, Viktor Willhager
Beställare:	Martin Gertsson
Diarienummer:	2019-001494
Händelse:  Branden/olyckan 2019-04-28, söndag, klockan. 17:10 2019-04-29, måndag, klockan 00:10 Händelserapport

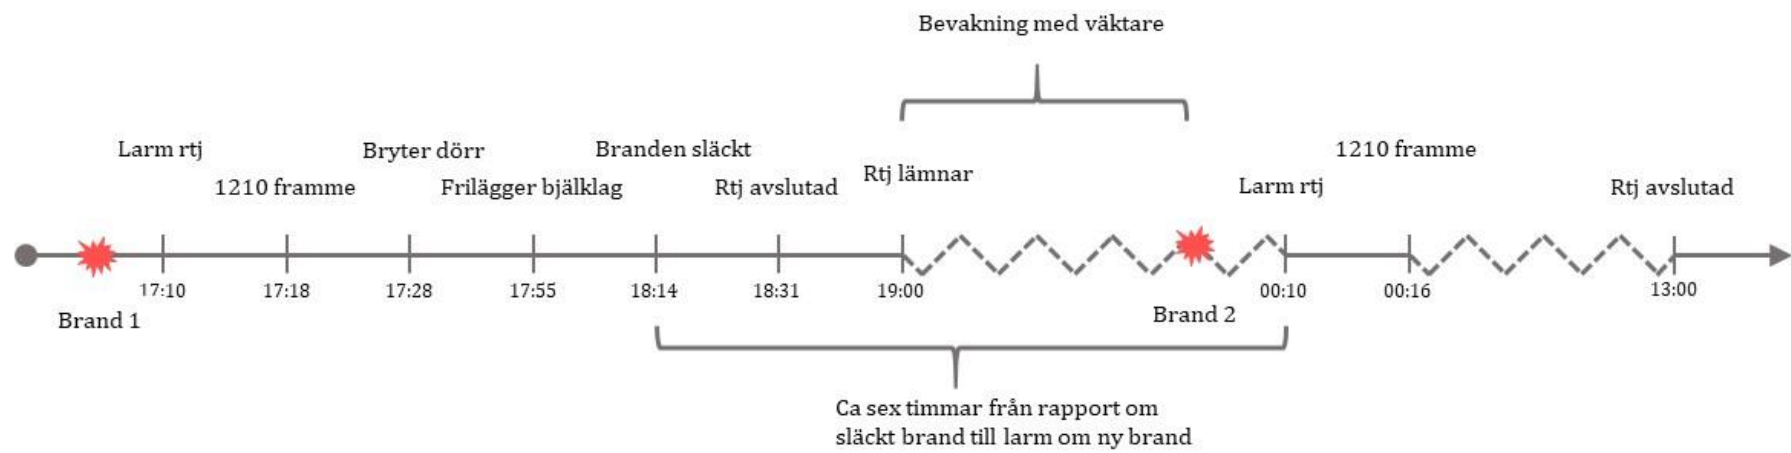
Figur 1. Händelseförlopp

Flera uppringare larmar SOS om att det brann i samma lägenhet och att det var rök i trapphuset. Räddningstjänsten (med flera styrkor) anlände och satte in rökdykare i lägenheten samt reste höjdfordon för att kunna nå översta våningen utifrån. Branden släcktes och röken ventilerades ut av räddningstjänsten. Lägenheter i två trapphus fick evakueras i samband med branden.

Se även Figur 1 nedan
