RÄDDNINGSTJÄNSTEN

Olycksutredning efter villabrand i Norrtälje

| Händelse | Brand i byggnad |
| Objekt | Enbostadshus i ett våningsplan Byggår 2004 |

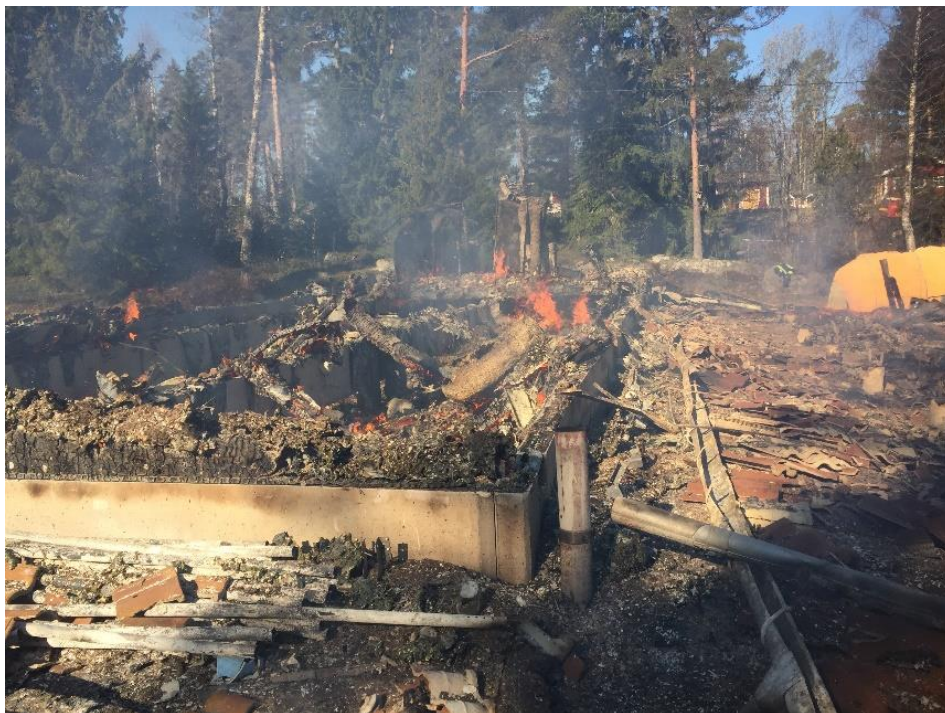
Polisens tekniker har genomfört en brandplatsundersökning. Undersökningen kunde inte fastställa brandorsaken. Kvarlevor, i form av benbitar från en människa, påträffades vilket medförde att rättsmedicin senare kunde göra en identifiering av den avlidne.

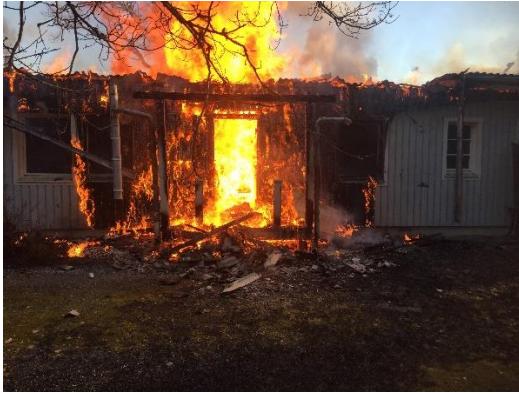
Huset baksida – entrédörr

- Branden bedöms vara mest intensiv och stark centralt i och utanför husets entrédörr.
- Vid entrésidan har ytterdörren, tak på farstukvist och takfot brunnit bort.
- Yttertak kollapsat/brunnit av från entrésidan till nock.
- Panelen på utsidan på båda sidorna om ytterdörren har kraftigare brandskador än på motsatt sida.
- Övriga fönster till andra rum och utrymmen är hela och brand/rökpåverkade.

Räddningstjänsten och polisens samlade bedömning talar starkt för att branden sannolikt startat utanför entrédörren till bostaden av okänd anledning.

Utrymmet (farstukvist med tak) utanför entrédörren var av träkonstruktion med tre sidor ut mot det fria. Stora delar av de exponerade ytorna var brännbara, med trä i räcken, golv och tak utöver träpanel och ytterdörr i brännbart material. Därmed fanns förutsättningarna för att en liten brand skulle kunna påverka andra brännbara ytor och ytskikt genom kontakt med flammor eller via värmestrålning. Under dessa förhållanden är det inte orimligt att branden kunnat utvecklas till övertändning i farstukvist. Det är rimligt att anta att fönstret i ytterdörren stod emot branden till dess farstukvisten blev övertänd. Efter att fönstret i ytterdörren gått sönder kan branden ha fått fäste i brännbara invändiga ytor och snabbt utvecklat rumsbrand.
