Olycksutredning

Brand i byggnad
Västerskolan, Uddevalla
2019-09-18

Årsnummer, händelserapport: 2019000902
Diarienummer: 2019-000832

Utredning utförd av:
Anders Oskarsson
2019-11-29

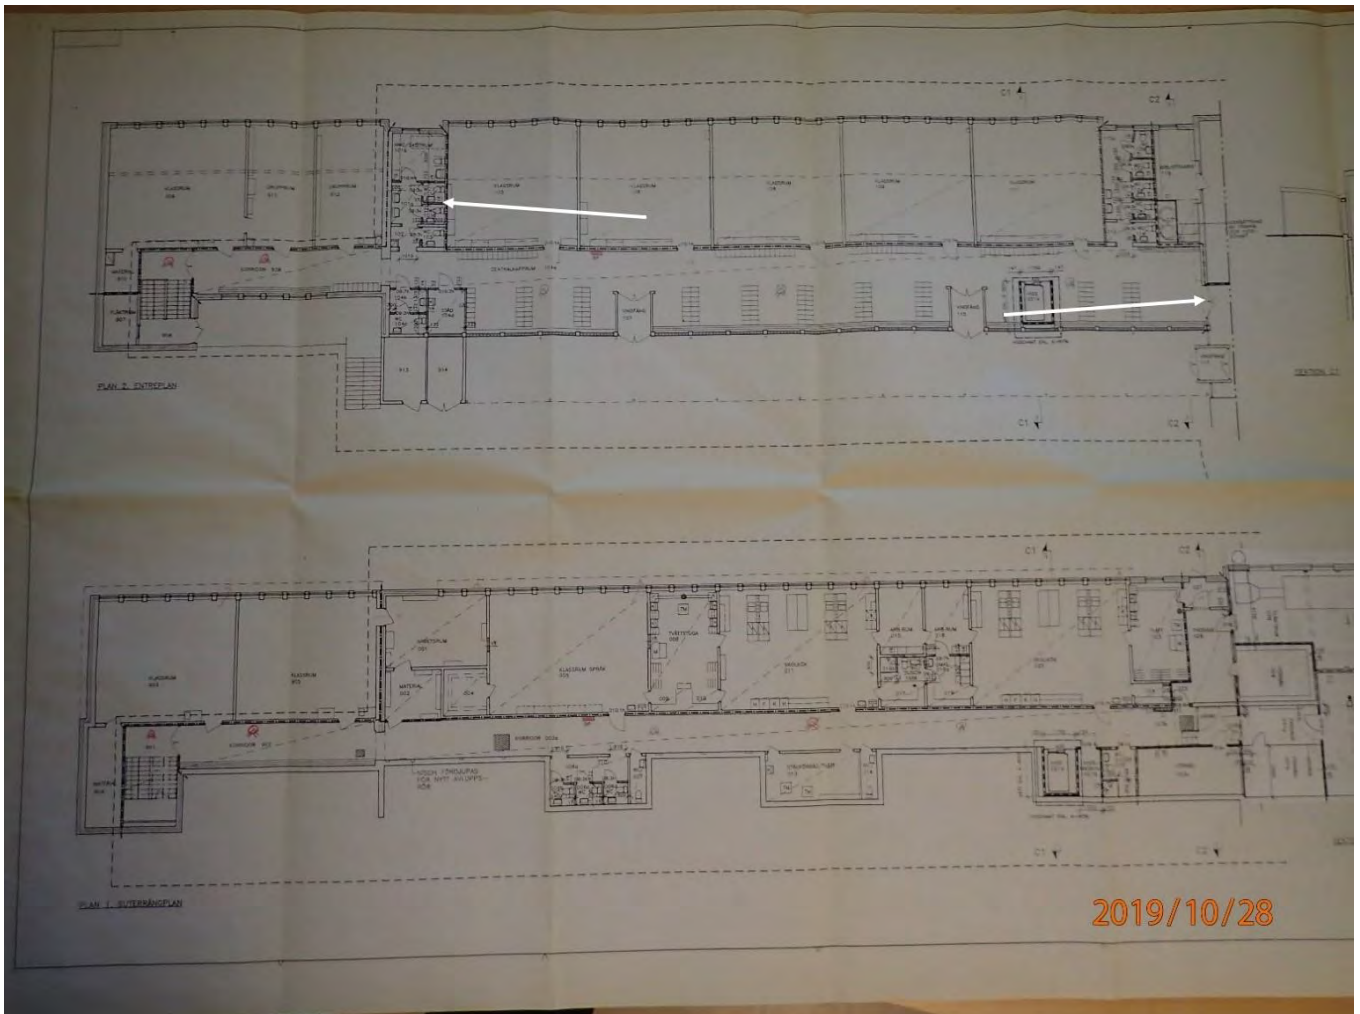
Startutrymme för branden var två toaletter tillhörande samma brandcell som en cirka 60 meter lång korridor. Längs korridoren finns brandtekniskt avskilda klassrum och grupprum. Se bild 1.

Bild 1. Pilarna visar toaletterna som brann samt brandavskiljande dörrparti i korridoren. Nedre delen av ritningen visar souterrängplanet dit första enhet begav sig initialt.

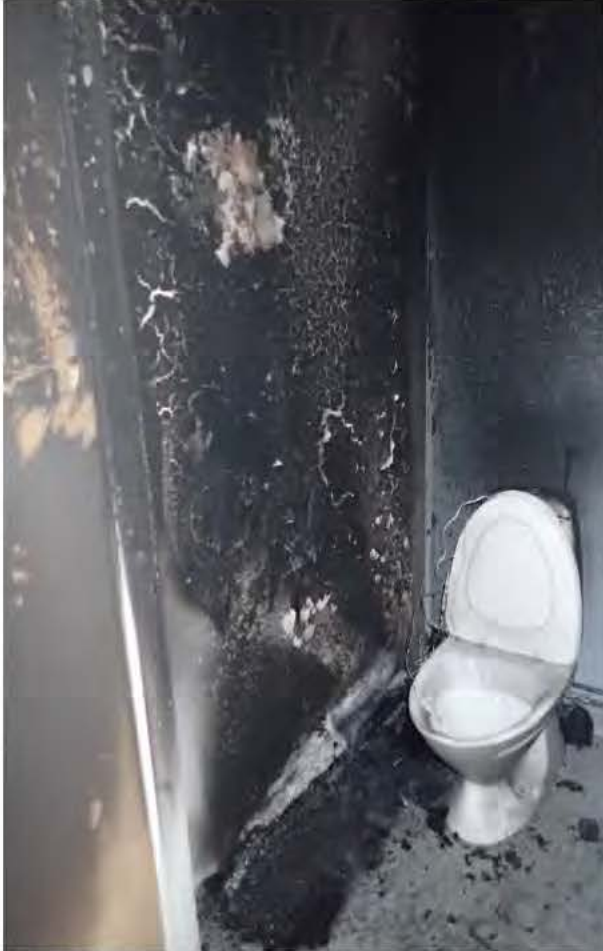
Bränderna på de två toaletterna involverade målad vävtapet samt toalettppappershållare i plast och till viss del toalettring av plast. Rökgaslagret i utrymmet utanför toaletterna nådde ned till cirka 1,20 meter ovan golvnivå, se Bild 3, innan räddningstjänstens rökdykare stoppade brandförloppet genom att vattenbegjuta initialbränderna. Beräknad tid från det automatiska brandlarmet aktiverades tills branden var släckt uppskattas till 23 minuter. Rökspredningen från branden blev omfattande. Ett brandavskiljande dörrparti, se Bild 1, i korridorens nordvästra del begränsade dock rökspredningen till övriga skolan.

Bild 2. Primärbrandområde på en av toaletterna

Bränderna bedöms vara anlagda.

Uddevalla kommun som fastighetsägare rekommenderas att inventera vilken typ av toalettpappershållare som finns på kommunens skolor och överväga byte till hållare i obrännbart material.

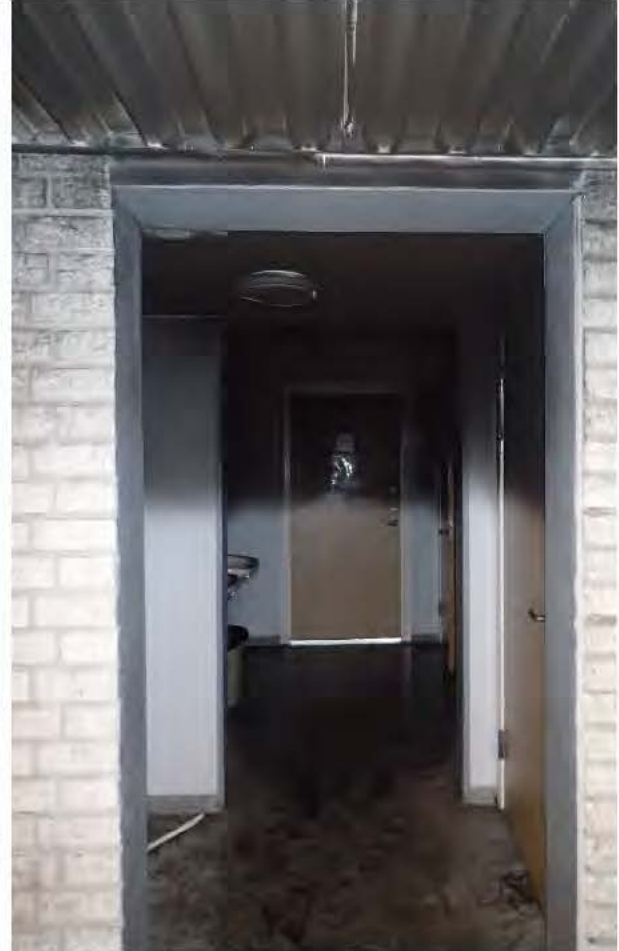
Bild 3. Höjd på brandgaslagret

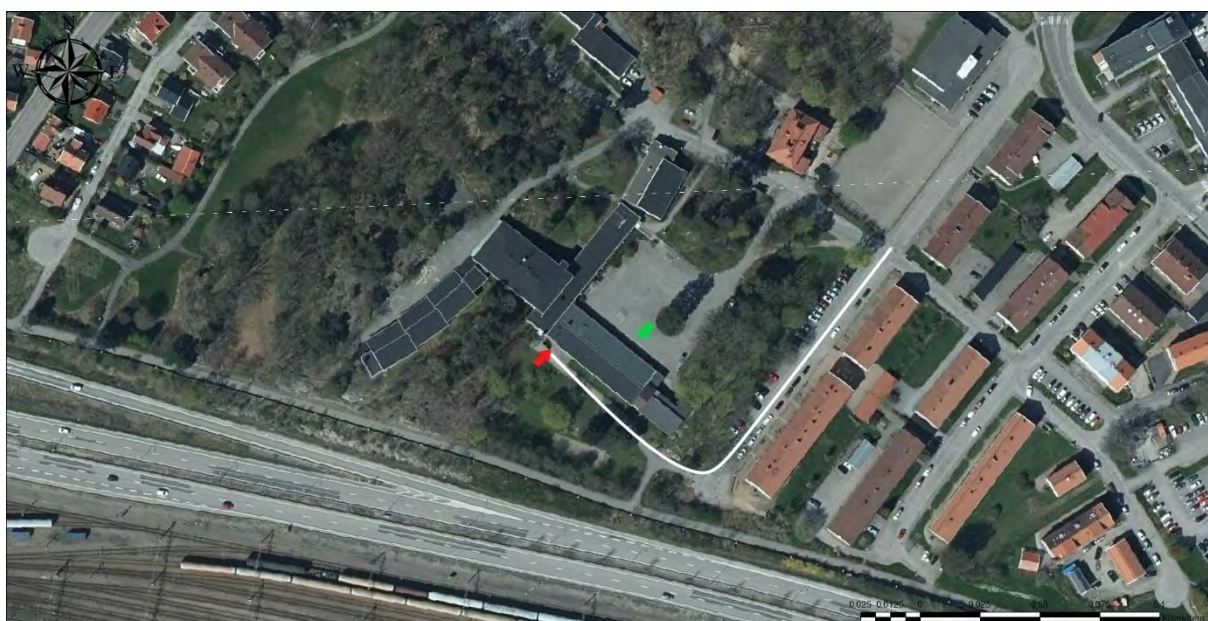
Vid framkomst visades släckenhets 254-1010 till skolans baksida av personal på plats. Denna väg ses som vit linje i bild 4 nedan. Uppgifter från det automatiska brandlarmets centralapparat tolkades av skolpersonal som aktiverad detektor i souterrängplanet. När styrkeledaren orienterade sig in i byggnaden från denna position, markerad med röd pil i bild 4 nedan, upptäcktes ingen rök eller brand. Däremot observerades att den övre korridoren var rökfylld vilket innebar att ett omfall fick göras och släckenhets 254-1010 förflyttades till en position på skolans framsida, markerad med grön pil i Bild 4 nedan.

Ny fordonsplacering blev skolgården varifrån insatsen startade. Fördröjningen beräknas till cirka 5-6 minuter.

Bild 4. Vit linje visar väg till initial fordonsplacering (röd pil). Grön pil visar fordonsplacering efter omfall.

Uddevalla kommun rekommenderas att via anläggningsskötare för automatiska brandlarm inventera om det finns förväxlingsbara benämningar på brandlarmssektioner i andra kommunala byggnader.

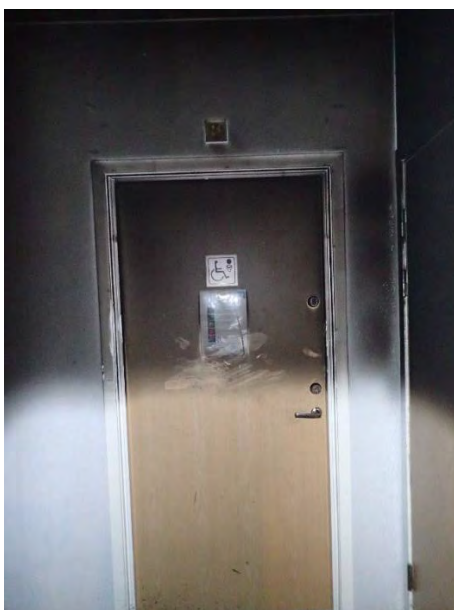
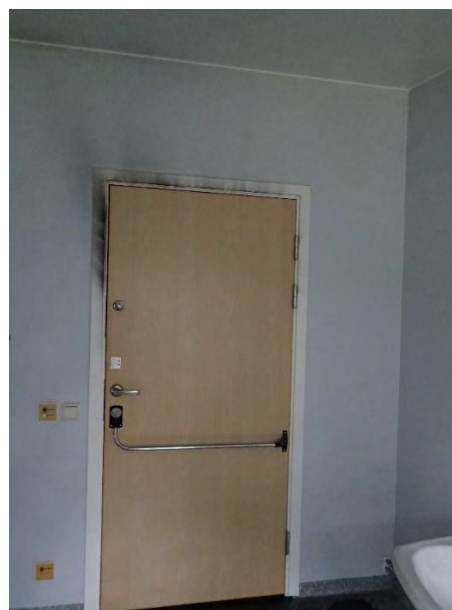
Dörrar till klassrum i korridor utanför de branddrabbade toaletterna var stängda vilket begränsade röskadorna i de lokalerna. För att visa på vikten av vilken skadebegränsande effekt en stängd dörr kan ha togs efter branden en bild från vardera sida om dörren till handikapptoaletten som var placerad i direkt anslutning till de branddrabbade toaletterna. Se bild 5 och bild 6.

Bild 5. Dörr till handikapptoalett från utsidan

Bild 6. Dörr till handikapptoalett från insidan

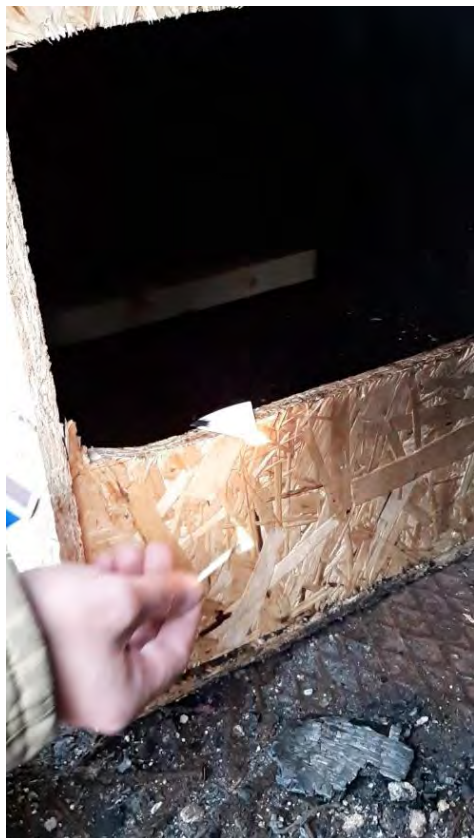
Plastmaterialet visade sig vara mycket lätt att antända med en tändsticka. Se bild 7.

Bild 7. Plastmaterialet antändes med en tändsticka.

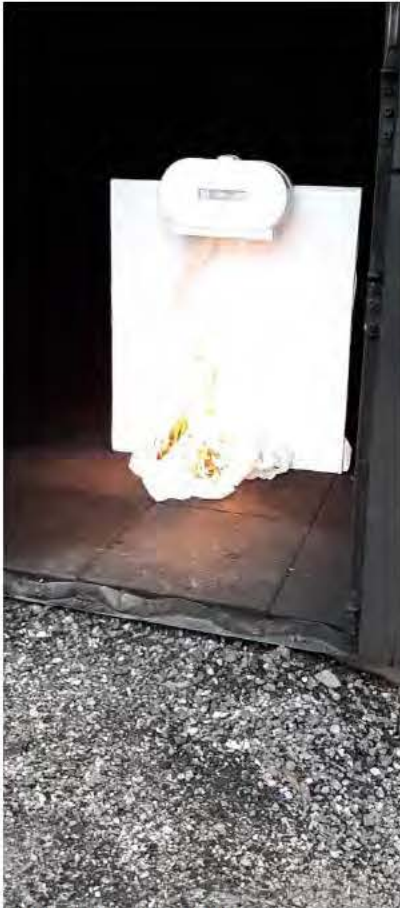
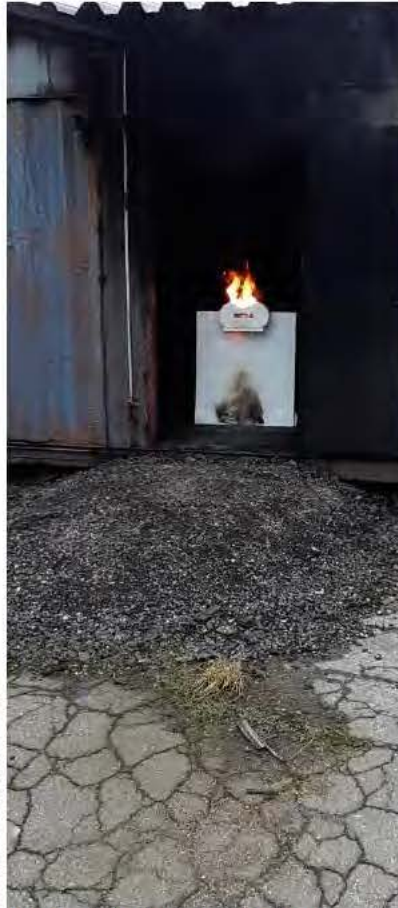
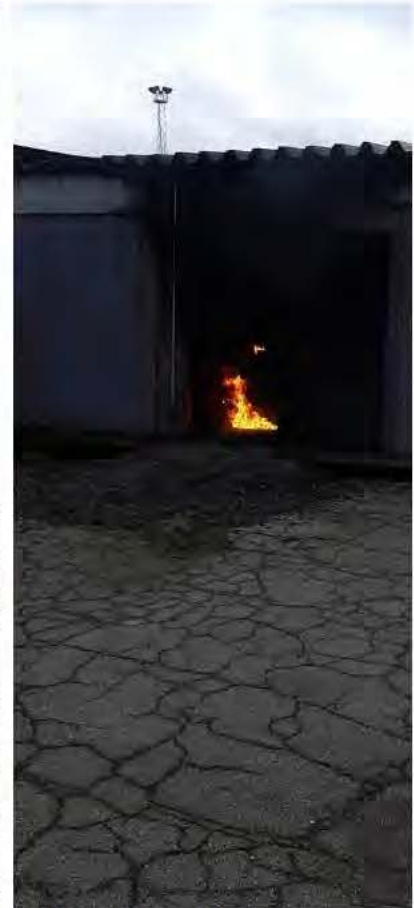
Branden i pappret spred sig till hållaren vilket resulterade i en lågande brand som genererade stora mängder svart rök. Se bildserie 8-10. Efter cirka 7 minuter hade en stor del av materialet brunnit upp. Brinnande nedfallande plast fortsatte dock att brinna på golvet innan försöket avbröts.

Bild 8. Cirka 30 sekunder efter brandstart.

Bild 9. Cirka 4 minuter 30 sekunder efter brandstart.

Bild 10. Cirka 7 minuter efter brandstart.
