Kompletterande händelserapport

Brand på särskilt boende för äldre

Gustavsgården, Värmdö kommun

Dnr: 342-40/2018

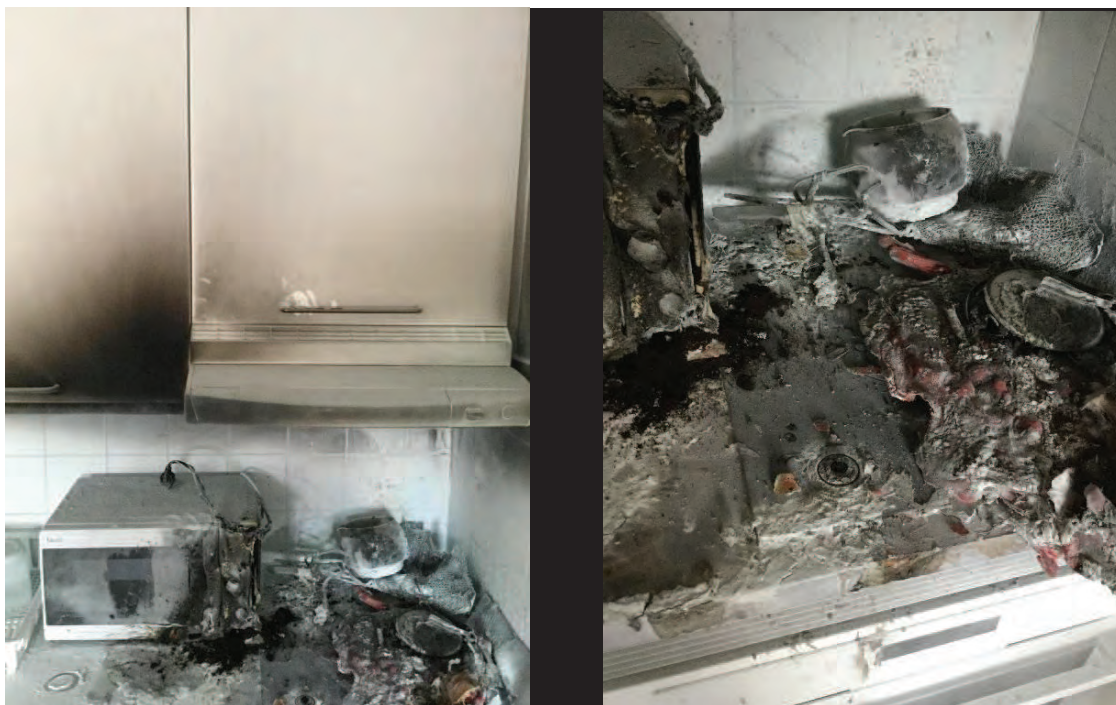
Någon gång före klockan 09:44 2018-01-09 har en av plattorna på spisen i lägenhet ■ i markplan i C-huset startats av för lägenhetsinnehavaren okänd anledning. På spisen står en kaffebruggare som av värmeutvecklingen från plattan antänds. Kaffebruggaren som till stora delar utgörs av plast avger omfattande brandgaser vilket gör att rökdetektorn i lägenheten registrerar rökutveckling och via anläggningens centralapparat avger larmsignal till SOS Alarm klockan 09:44:32.

(köksmiljö där brand startat på spisen)

(bränd och smält köksutrustning)

Den spisvakt som är kopplad till spisen i lägenheten har efter identifiering av förhöjd temperatur slagit av spisen, dock har då redan materialet på spisen antänts.

En avgörande faktor för brandens uppkomst är att brännbart material placerats på spisen som normalt inte används i vardagen. Detta är en återkommande punkt för anmärkning i samband med tillsyn av denna karaktär av verksamhet.

Då förekomsten av detta problem är ständigt återkommande förordar vi starkt att berörd personal i alla förekommande fall när man besöker den boende, har som en kontrollpunkt att tillse att inget brännbart förekommer på eller i direkt närhet till spisen.

För den extrautrustning som normalt finns i köksmiljö såsom kaffebyggare, vattenkokare, mikrovågsugn med flera, bör det skapas avställningsytor i eller i direkt anslutning till köksmiljön med elanslutning med timerfunktion. På så sätt får man bort den utrustning som ofta hamnar på spisen.

Samtliga spisar bör ha någon form av spisvakt som efter given tid eller identifiering av för höga temperaturer stänger av strömförsörjningen till spisen och larmar.

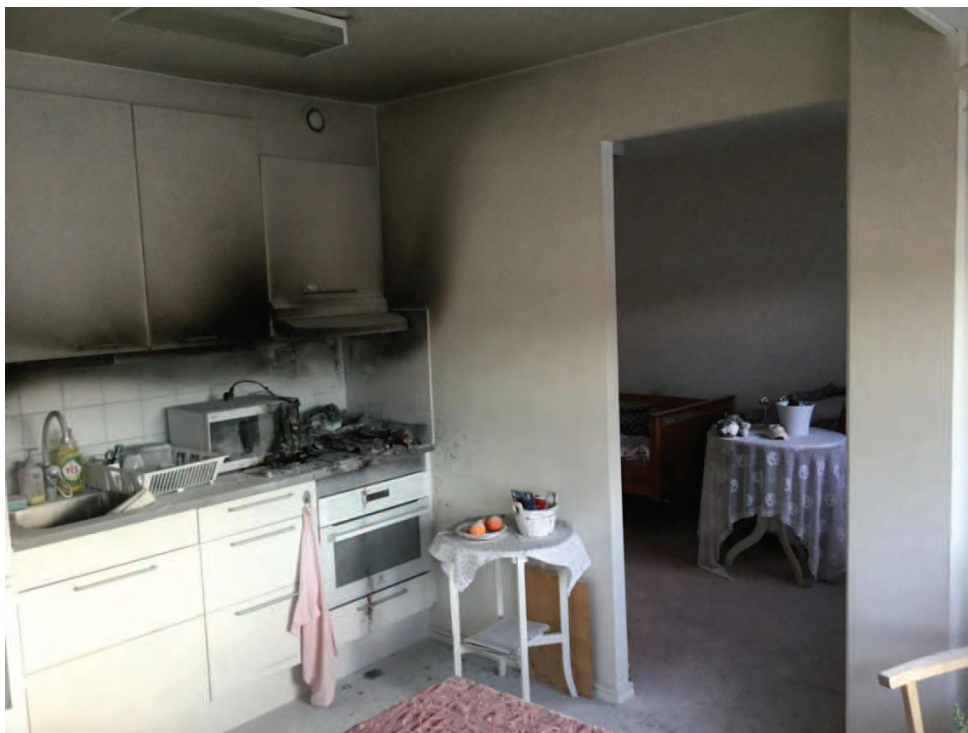
(Vy över köksmiljön)

Köksmiljön är ofta av karaktären pentry vilket är en köksmiljö med ytterst begränsade ytor. Ytan mellan diskho och spis/häll upptas ofta av ett diskställ varvid de elektriska värmegivarna såsom, kaffebryggare, vattenkokare, brödrost och mikrovågsugn tenderar att hamna ovanpå spisen så att sladden räcker till eluttaget i vägg eller i armaturen under köksskåpet. I denna miljö förläggs ofta patientpärmar och annat lätt brännbart material på eller i direkt anslutning till spisen. Köksmiljöns storlek är i sig en riskhöjande faktor.

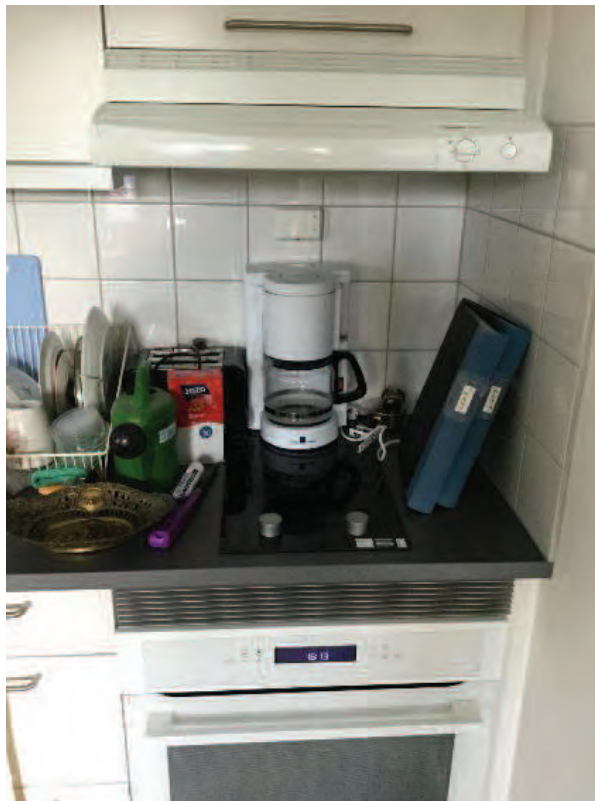
(brännbart material placerat på och i direkt anslutning till spisen)

En konventionell spis med plattor eller spishäll avger omedelbart värme när den slås på oaktat vad som finns placerat ovanpå. Sådana spistyper är vanligt förekommande i äldreboende i Sverige. Detta är en kompletterande riskfaktor.

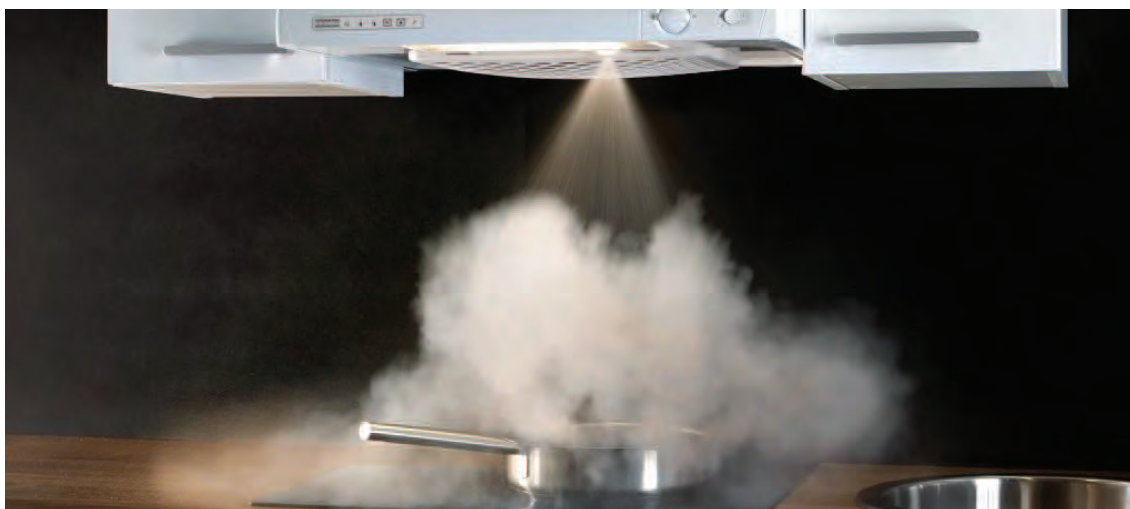
(flätkåpa med integrerad spisvakt och släckfunktion)

Dagens teknik medger en lösning där spisvakt och släckande funktion är inbyggt i flätkåpan ovanför spisen. Den hanterar uppkommen brand i spismiljön. Detta är en funktion som i synnerhet nattetid, på boenden med låg personaltäthet, kan få en avgörande faktor för en god utgång av händelsen. Ju längre verksamheten har att vänta på räddningstjänstens ankomst baserat på avstånd, får en sådan lösning en än större del i en lyckad insats av egen personal nattetid.
