RÄDDNINGSTJÄNSTEN
Smedjebackens kommun

Insatssammanställning

Datum: 2018-10-10

Typ av skada(or): Frontalkrock mellan personbil och lastbil

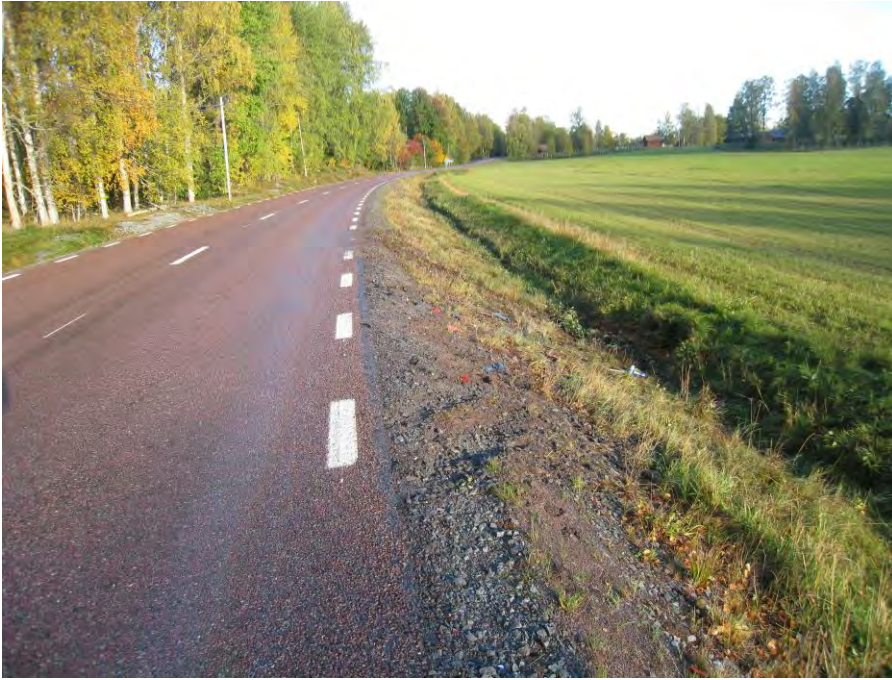
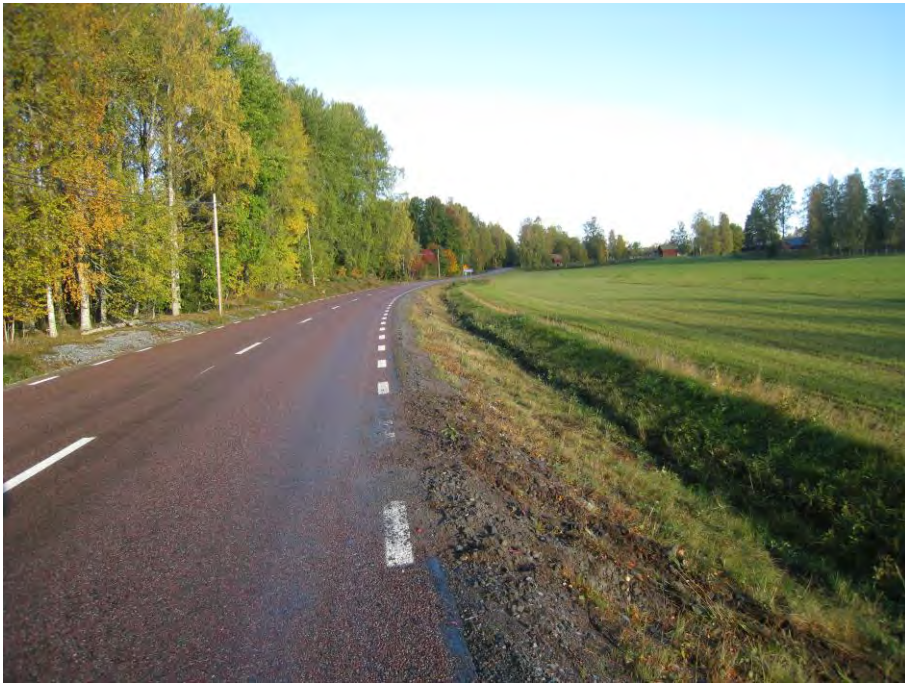
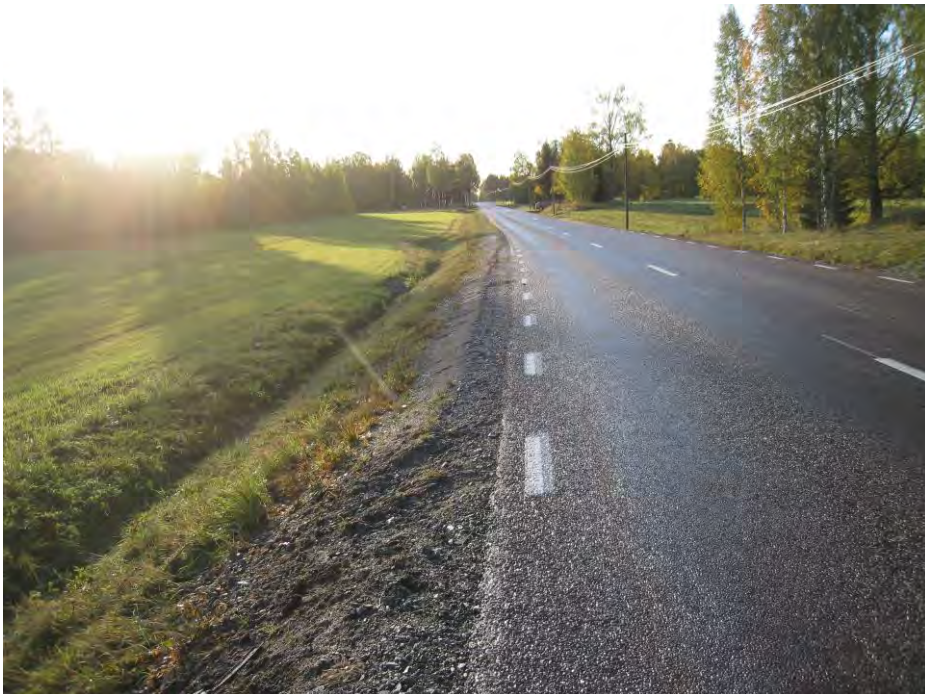
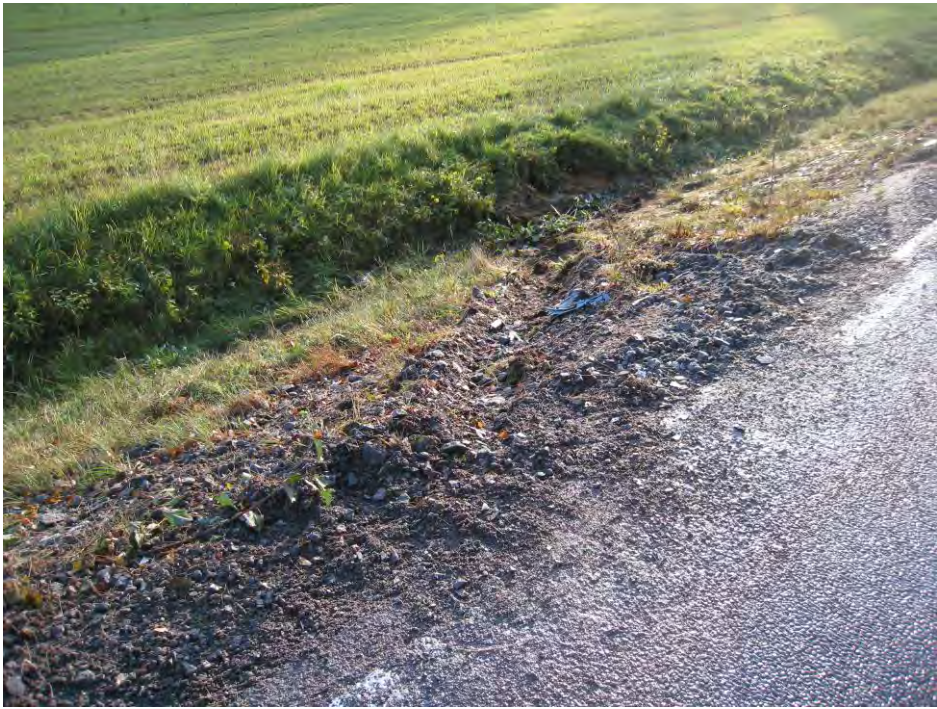
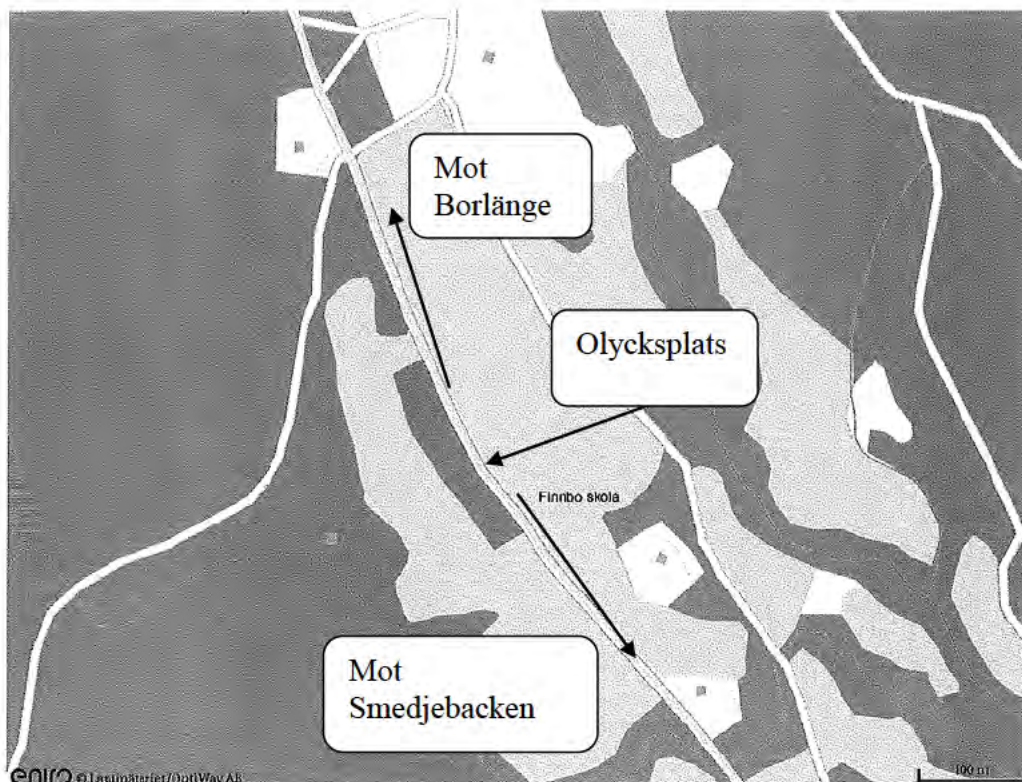
Räddningstjänsten fick larm om trafikolycka klockan 20:58:00. På plats konstaterade man att en personbil hade frontalkrockat med en lastbil med släp. Lastbilen stod kvar på körbanan och personbilen stod i diket en bit bakom lastbilens släp. Föraren av lastbilen hade klarat sig utan fysiska skador. Föraren av personbilen visade inga livstecken vid räddningstjänstens ankomst och när ambulansen ankom kort därefter så konstaterade man att föraren var avliden. På grund av att fordonet var svårt demolerat så beslöt man att ta det med till räddningsstation för urtagning av förare.

Lastbil med släp innehållandes kalk kom från Borlänge i riktning mot Smedjebacken när den i höjd med Finnbo skola fick möte av en personbil (Audi A4 Allroad). Strax före mötet ska personbilen enligt lastbilens chaufför ha blinkat med hellyset ett antal gånger sedan svängt tvärt mot lastbilen. Personbilen träffade vänster front på lastbilen vilket medförde att personbilen blev kraftigt demolerad vid förarplatsen. När räddningstjänsten anlände platsen togs kontakt med chaufför till lastbilen och konstaterade att han var fysiskt oskadd. På plats hade även en personbil stannat men ingen hade varit fram till den demolerade olycksbilen. När man kom fram till olycksbilen så visade föraren inte några livstecken och kort därefter ankom ambulans som konstaterade då att personen var avliden. Då bilen var kraftigt demolerad så tog man tillsammans med polis och ambulans beslut om att transportera fordonet ner till räddningsstation i Smedjebacken. Urtagningen av den avlidne blev ganska tidskrävande och besvärligt på grund av de omfattande skadorna på bilen.
