**RÄDDNINGSTJÄNSTEN
STORGÖTEBORG**

Olycksutredning

*Brand i trossbotten
Södra vägen, Göteborg
lördagen den 26 oktober 2019*

Brand i byggnad
Södra vägen
Göteborg
2019-10-26

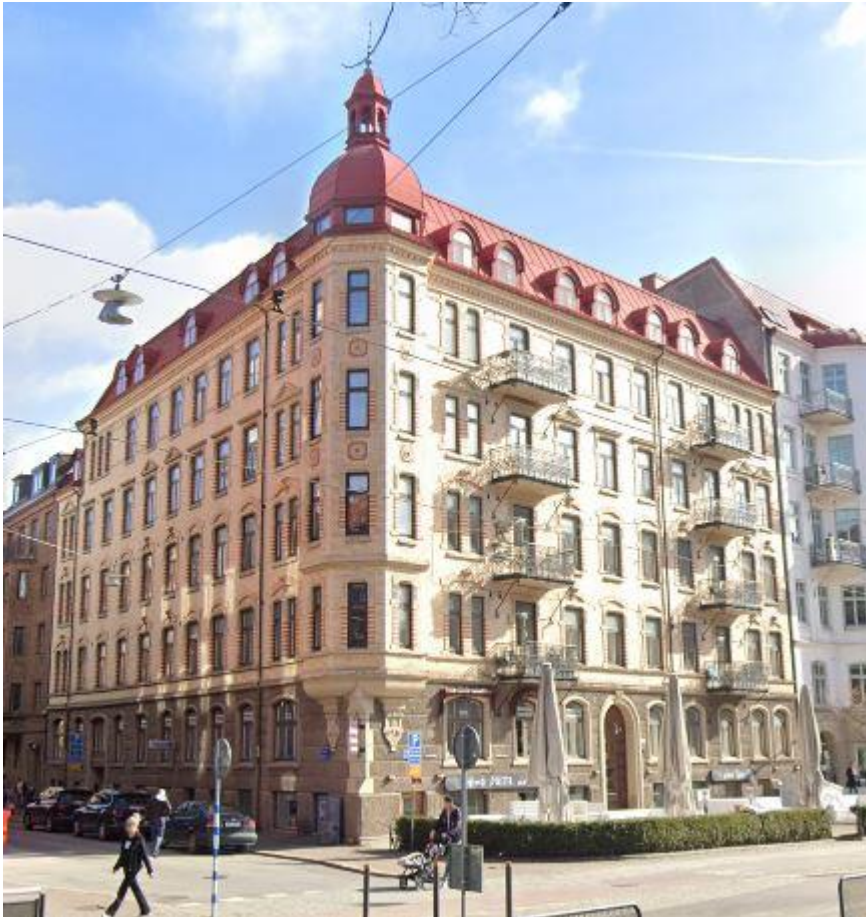
Bild 1 visar aktuell byggnad sett från Södra vägen. Källa Eniro.se

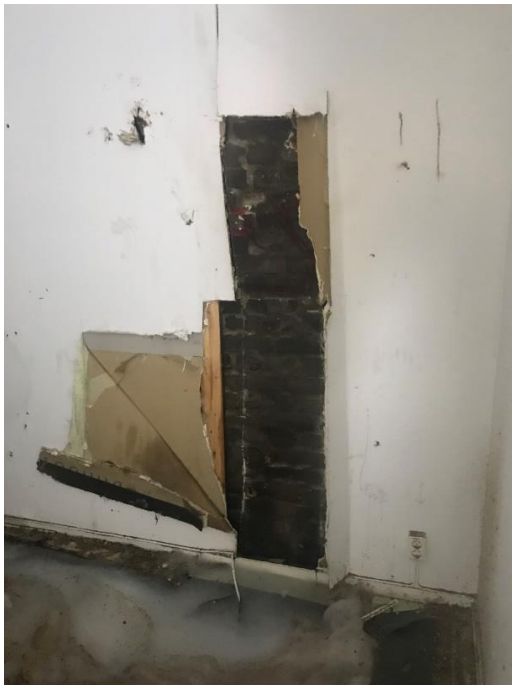
Brandmännen hittade med hjälp av värmekameran en varm vägg i lägenheten på plan ett. Där påbörjade de kylning med skärsläckare¹ genom väggens ytskikt. (Bild 2)

Bild 2 visar den varma väggen efter friläggning av ytskikt. Det var en brandmur mot intilliggande fastighet. Källa RSG

Valet av metod skärsläckare vid den varma väggen motiverades med att de lätt kunde komma igenom ytskiktet för att kyla bakom utan att tillföra syre. Detta fungerade inte bra då det var en brandmur bakom och temperaturen steg så fort de slutade med vattengivning. Då avslutades denna metod och ytskiktet avlägsnades och eventuell brandspridning kontrollerades visuellt.

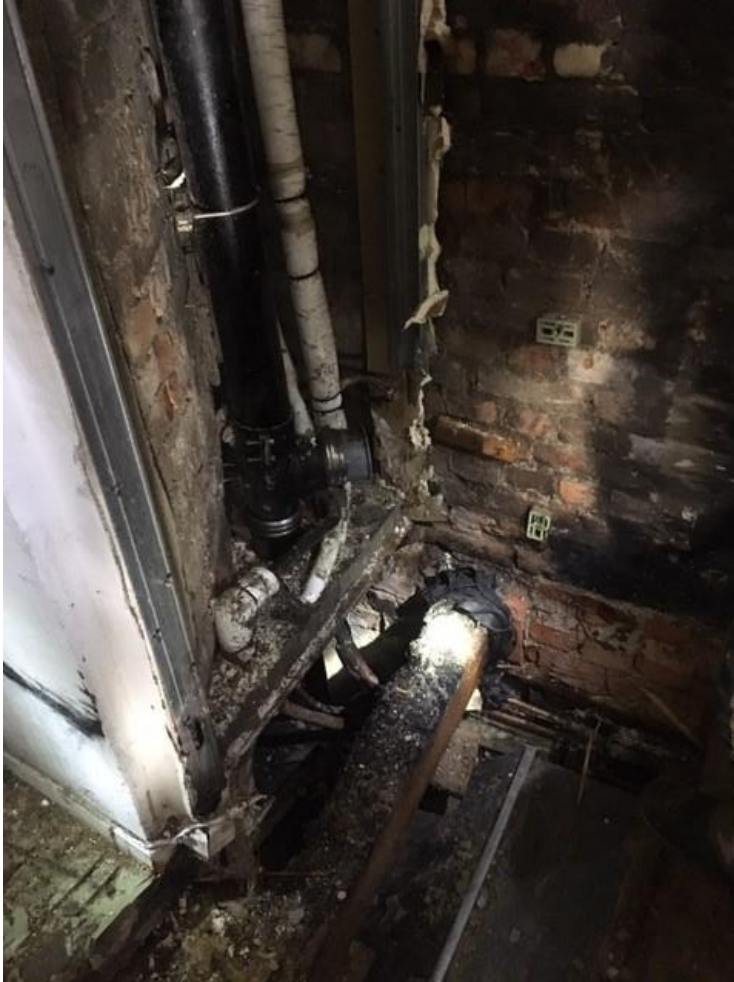
De såg även lite rök komma från en inspektionslucka som var monterad i golvhöjd i en nisch vinklad ut från den varma väggen. När den öppnades kom brandrök ut från detta utrymme. Utrymmet var ett schakt för avloppsrör som dragits på detta vis vid en tidigare ombyggnad. Luckan stängdes igen och de beslutade att sätta in ett CAFS²-spett ner i trossbotten invid schaktet. (Bild 3)

Bild 3 visar nischen med avlopps- och vattenrör efter friläggning. Nertill kan även ventilationen från köket under skymtas. Källa RSG

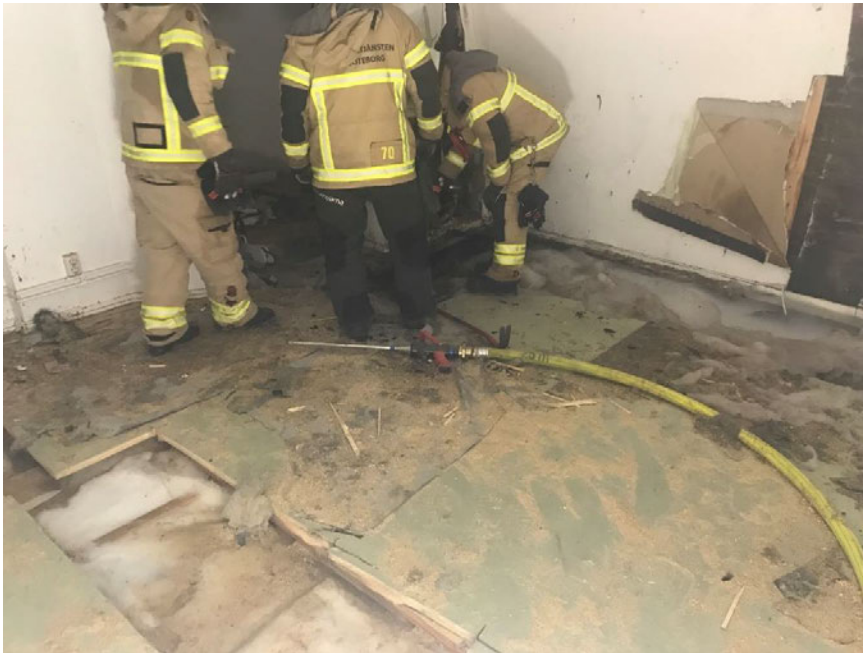
CAFS-spett användes som metod mot branden i trossbotten. Motiveringen för valet av denna metod var att de skulle försöka fylla utrymmena mellan golvbjälkarna med skum för att avskilja och kyla branden utan att tillföra syre. Att inte använda skärsläckaren här motiverades med stor risk att skjuta igenom golvet ner till köket där personal arbetade med friläggning och riskera att skada den personalen. Det ansågs även svårt att få den kylande effekten i det begränsade utrymmet när de riskerade att skjuta vattnet igenom hela golvet. CAFS som metod gav snabbt ett bra resultat. Metoden avslutades när de såg att effekt uppnåtts genom de små hål som tagits upp med jämna mellanrum i golvplankorna. (Bild 4)

Bild 4 visar golvbjälklaget efter fyllning och friläggning. I bilden syns även CAFS-spettet. Källa RSG
