**RÄDDNINGSTJÄNSTEN  
STORGÖTEBORG**

## Olycksutredning

*Fastighetsbrand Slottskogshallen  
Friidrottens väg, Göteborg  
söndagen den 15 september*

Brand i byggnad  
Slottsskogshallen, Friidrottens väg  
Göteborg  
2019-09-15

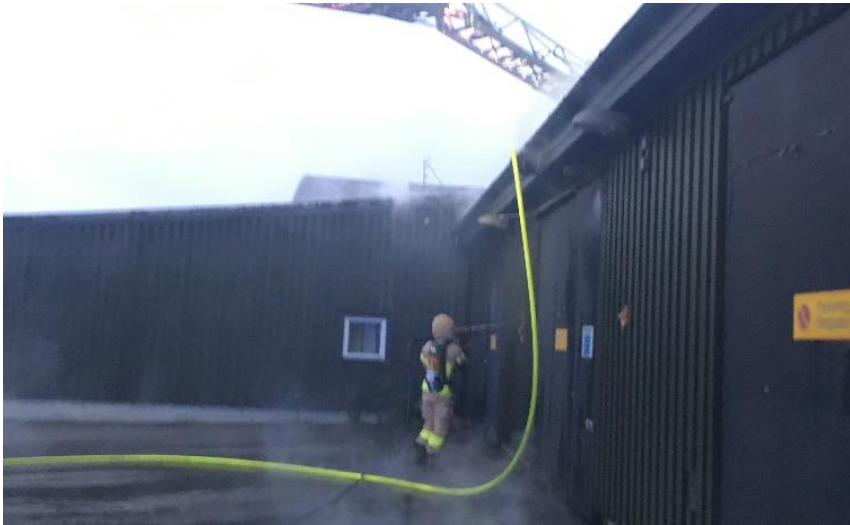
I kansliet förvarades många historiska dokument och i traktorgaragen förvarades bl.a. en ismaskin, två hjullastare och en hybridbil (SUV).  
(Bild 2)

*Bild 2 visar traktorgaragen kl. 19:42. Källa RSG*

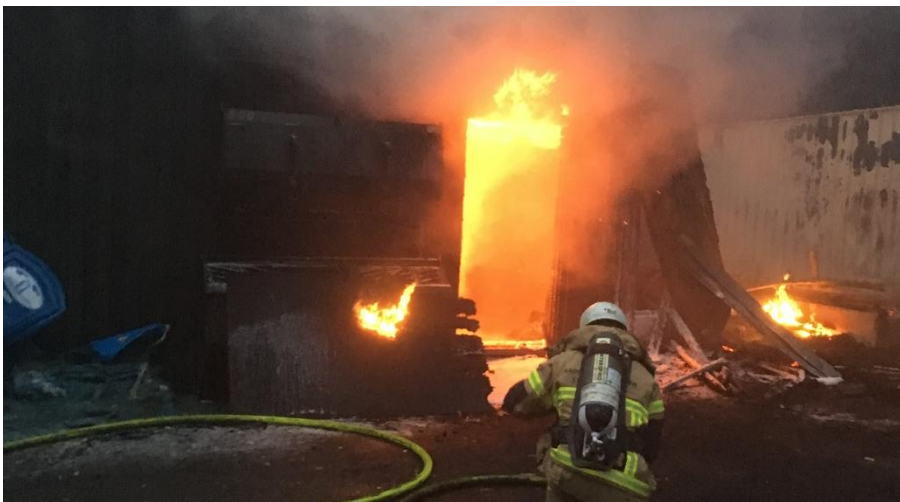
En brand anlades (enligt polisens tekniska undersökning) på utsidan byggnadens sydöstra del i anslutning till fasaden på en del som kallades flaggstångsförråd (ej brandsäkrad av automatlarmet). (Bild 3)

*Bild 3 visar ingången till flaggstångsförrådet kl. 19:42. Källa RSG*

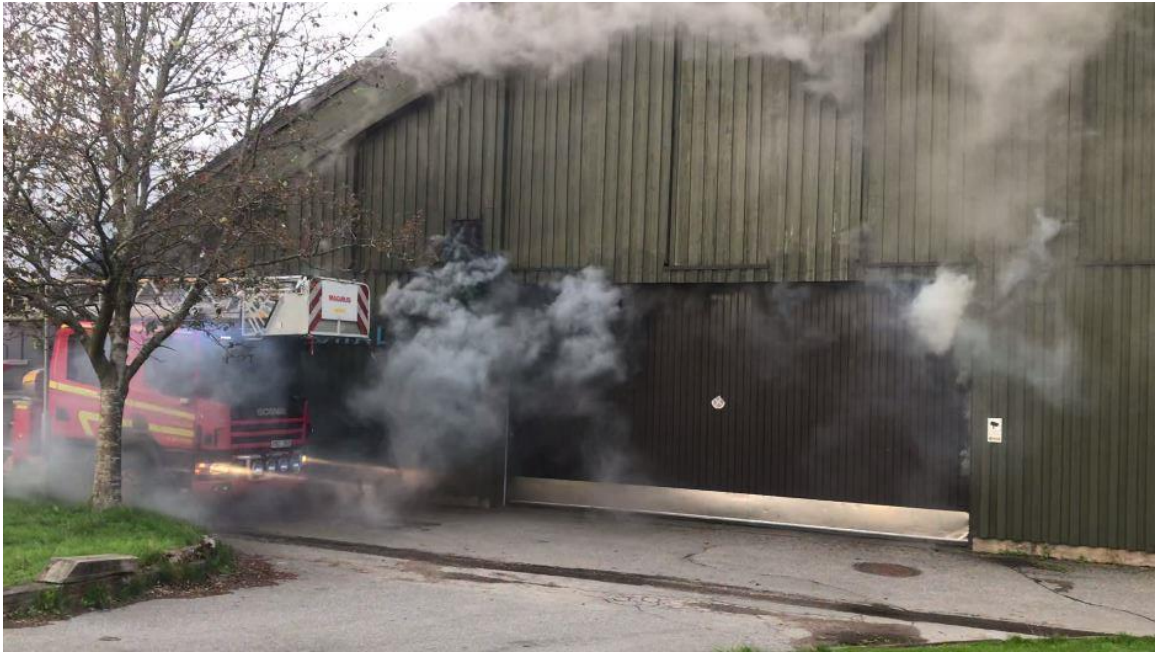
De beslutade att Frölunda skulle ta den höga delen av byggnaden och Lundby skulle ta den låga delen där den synliga branden fanns. Brandrök sågs komma ut vid vinkeln mellan vägg och tak på hela den högre byggnaden och även genom ventiler och dörrspringor. (Bild 4)

*Bild 4 visar hur röken tryckte ut ur byggnaden kl. 18:35. Källa RSG.*

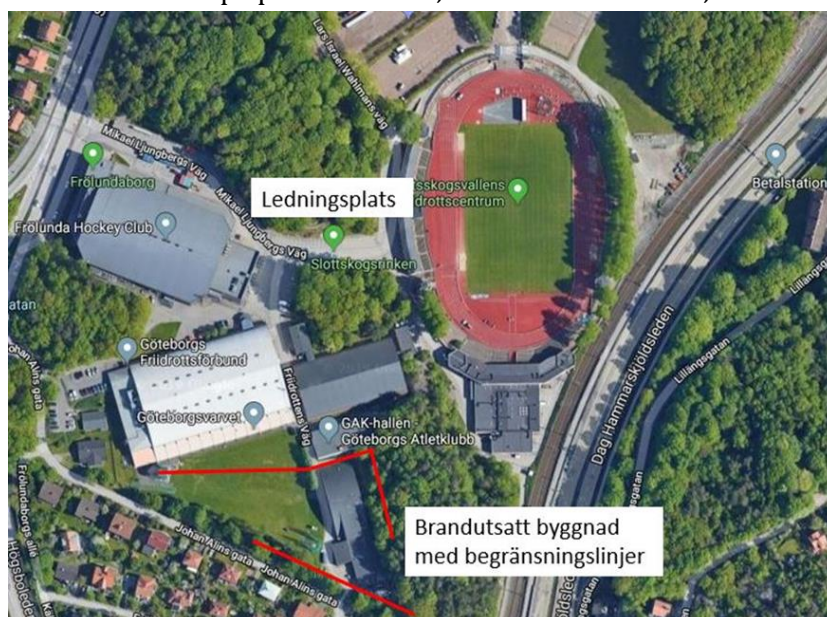
Bild 5 översikt över området med begränsningslinjer i rött. Källa Eniro.se

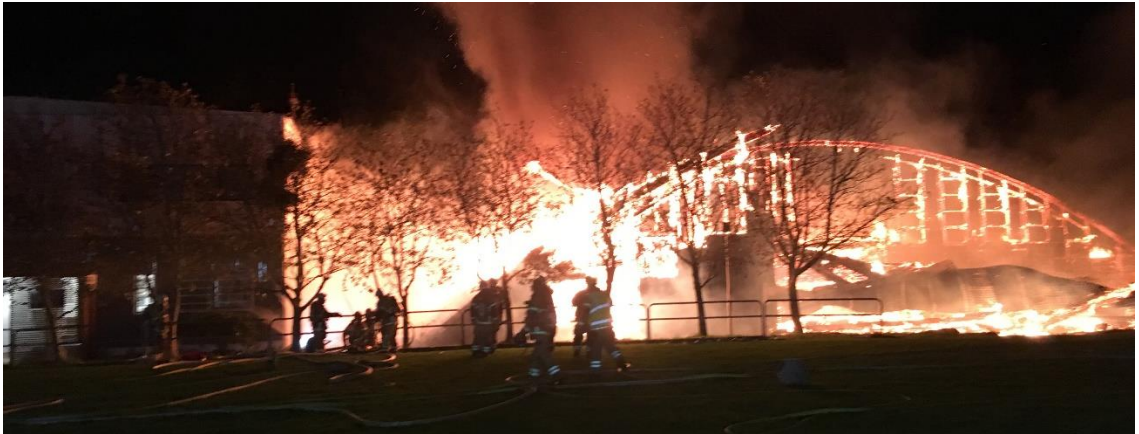
*Bild 6 visar begränsningslinjen mellan byggnaderna efter omfall kl. 21:44. Källa RSG*

Det på förhand planerade omfallet fungerade fullt ut, begränsningslinjen höll! Under den mest intensiva perioden strax efter att begränsningslinjen mellan byggnaderna aktiverats uppstod problem med vattenförsörjningen till två av räddningsenheterna. En omfördelning av resurser på brandplatsen genomfördes och vattenförsörjningen var säkrad igen efter ca 5–10 minuter. Vattentrycket pendlade upp och ned under denna tiden.
