Olycksundersökning Nivå 2b

Insatsutvärdering 2019-02-07

Terminalgatan, Knutpunkten, Helsingborg

Järnväg - kollision/urspårning

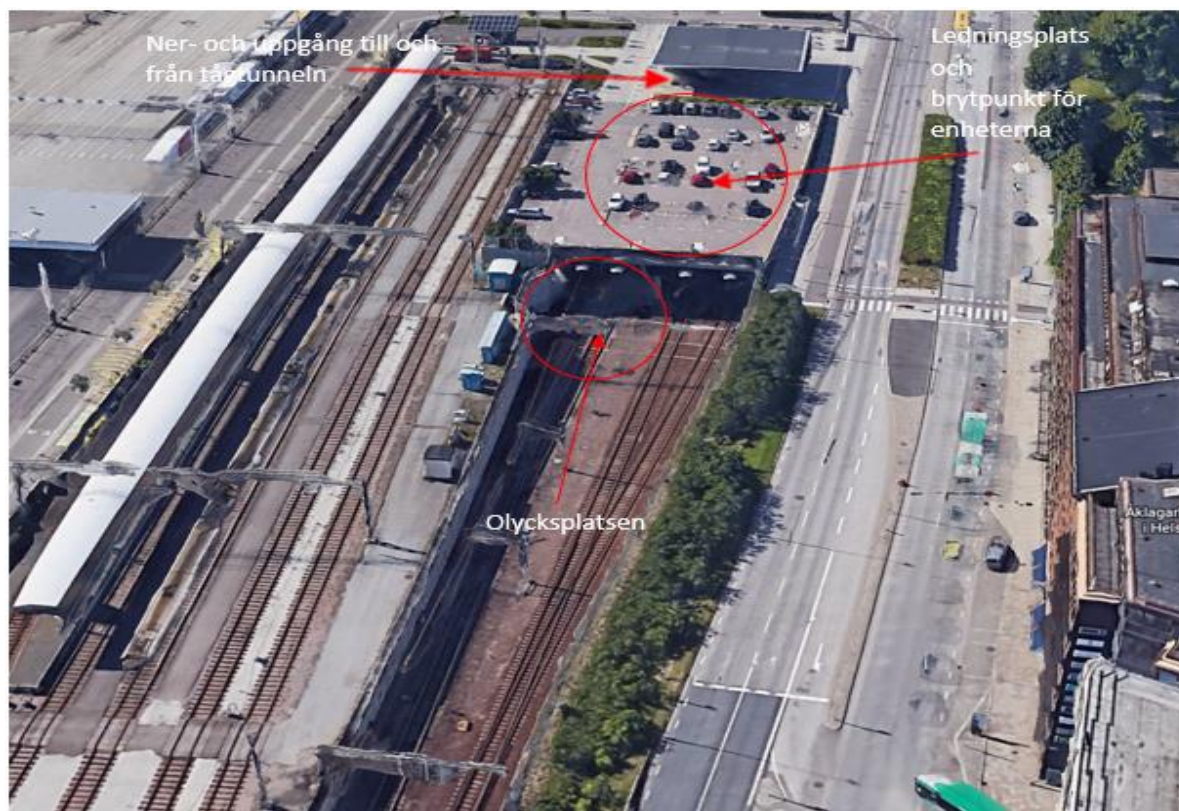
Figur 1. Översiktbild av Knutpunkten, olycksplatsen och den upprättade ledningsplatsen.

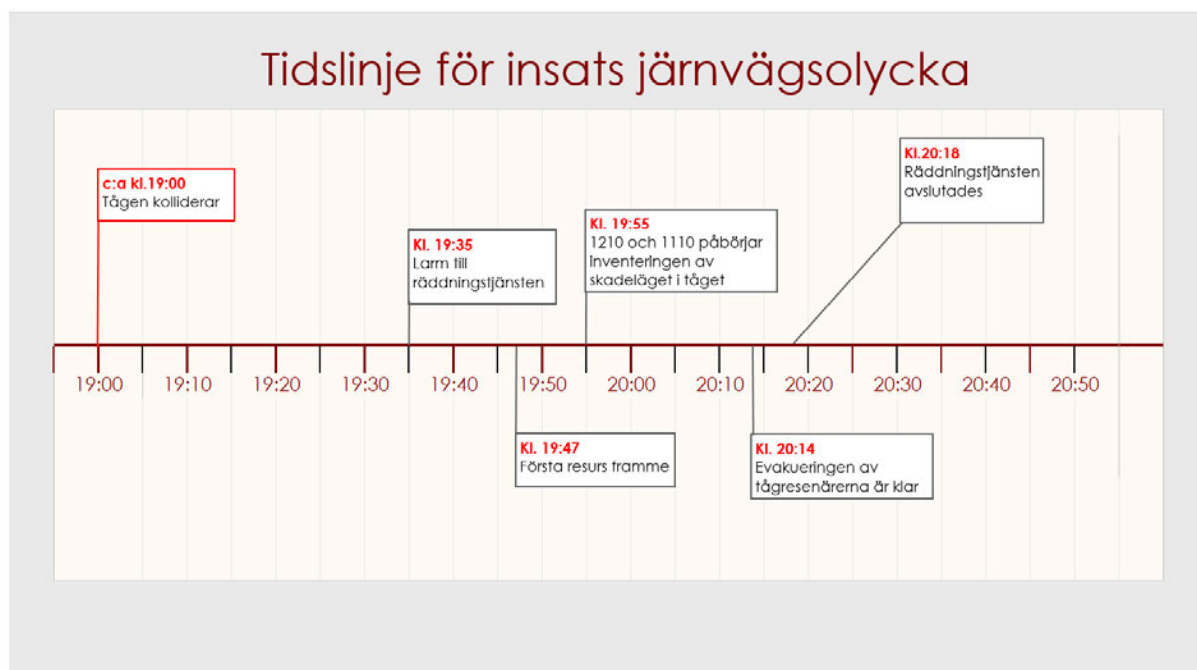
Figur 2. Tidslinje över ungefärliga tider för händelsen. Från tidslinjen framgår det att det tagit ungefär 35min. från det att tågen kolliderade tills att räddningstjänsten larmades. Detta får anses som en besvärande omständighet för att kunna göra en snabb och effektiv insats.

I samtal med Trafikverkets utredare framgår att järnvägsolyckan inträffat 30-35minuter innan räddningstjänsten larmades till platsen. Trafikverkets utredare beskriver detta som att det brustit i Trafikverkets rutiner vid en järnväg-kollision/urspårning. Detta resulterade i att räddningstjänstens insats tillsammans med Polis och sjukvård försenades åtskilligt. Dock ska påpekas att trafikstopp och räddningsfrånkoppling i princip var klart och åtgärdat av Trafikverkets personal vid räddningstjänstens framkomst vilket då gjorde att en insats tillsammans med Trafikverkets personal kunde påbörjas omgående.

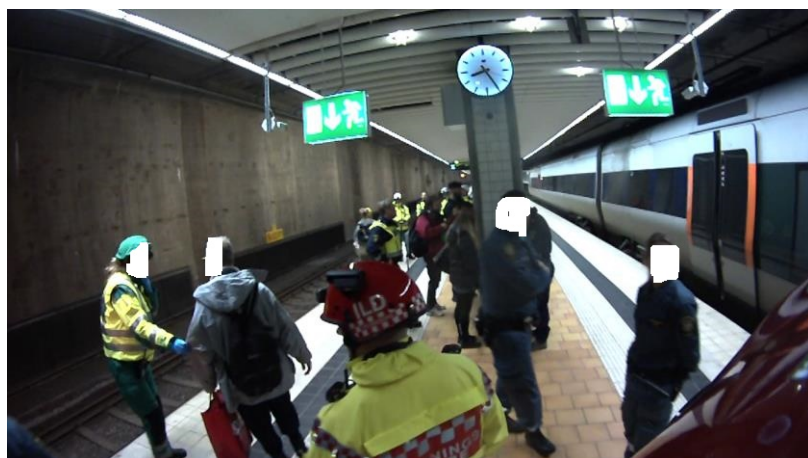
Figur 3. Bild från evakueringen av tågets passagerare. Alla fick möjlighet att prata med sjukvården och bli registrerade av polis.
