Datum:  
2020-03-11

Diarienummer:  
2019-000848

## Utsläpp av råterpentin

**Utsläpp farligt ämne, järnväg  
Godsbangården, Ånge  
2019-07-30**

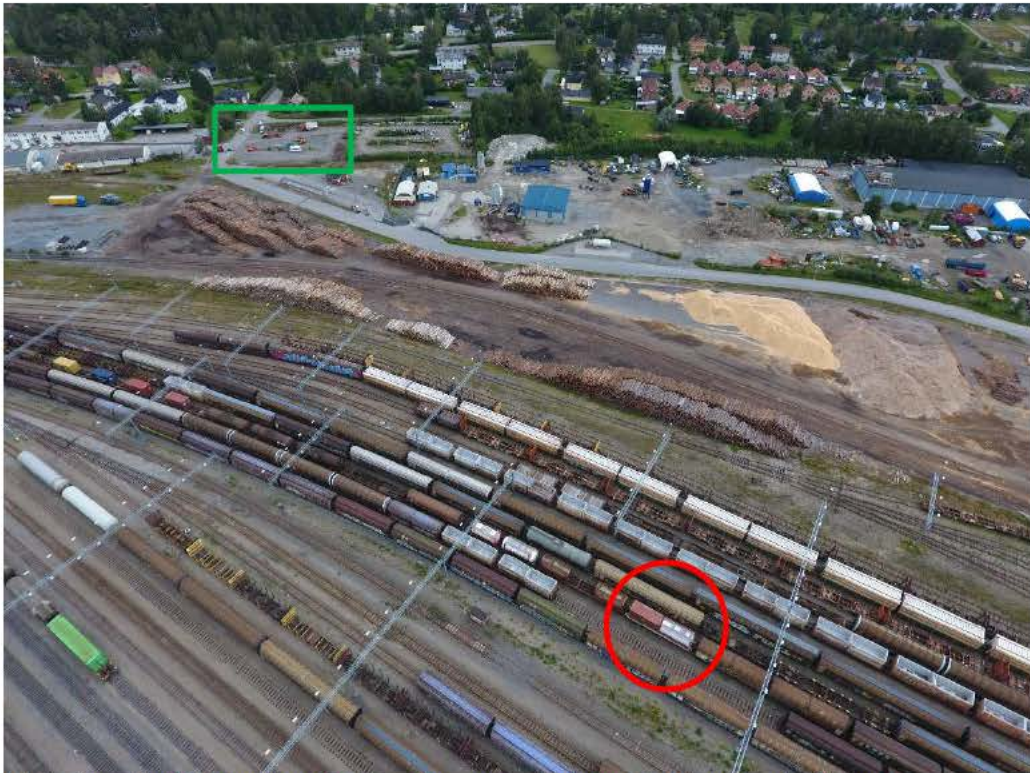
Bild 1: Översiktsbild tagen med drönare. Den röda cirkeln markerar vagnen där läckaget pågår. Den gröna rektangeln visar ledningsplatsen. Bilden är tagen i sydlig riktning.

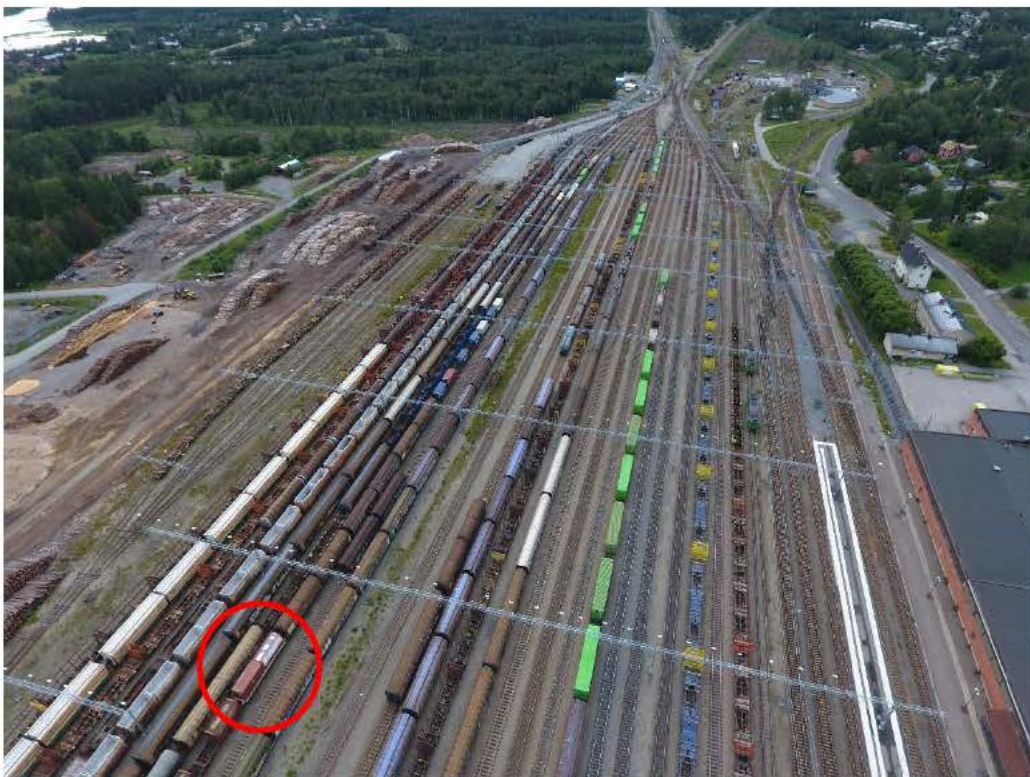
Bild 2: Översiktsbild tagen i västlig riktning. Den röda cirkeln markerar läckagevagnen.

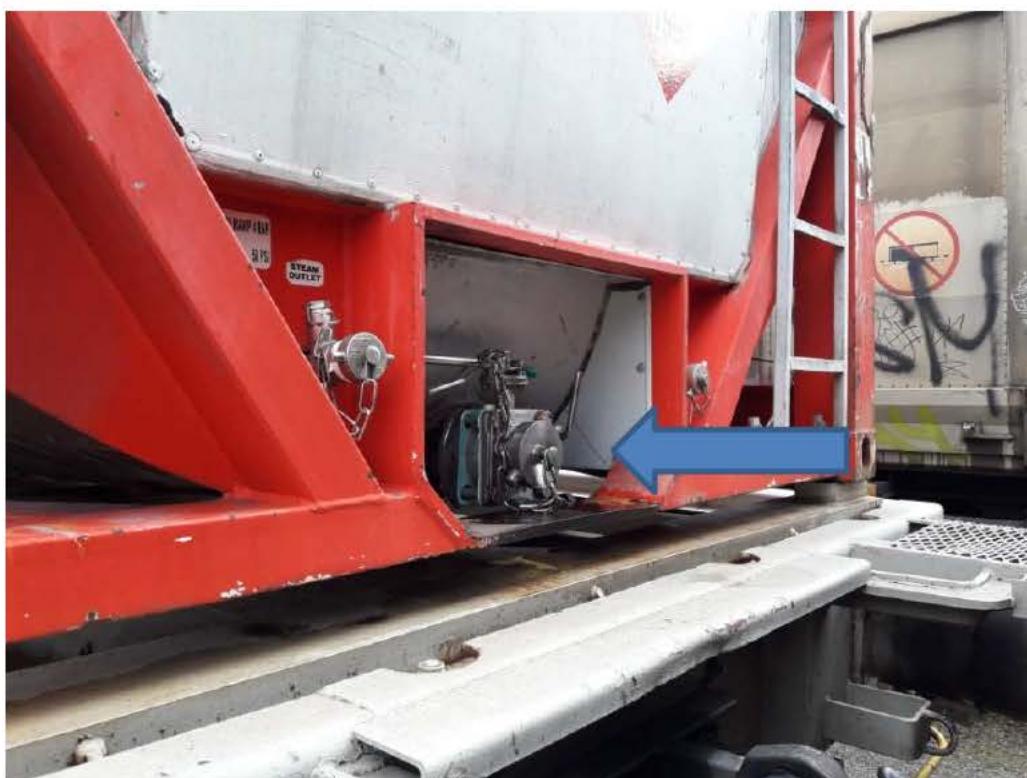
Bild 4: Pilen pekar på ventilen som läcker.

Den direkta orsaken till läckaget var i det här fallet ett diskintyg i en plastficka som stoppats in i ett rör innanför ett blindlock. När ventilen innanför stängdes, klämdes diskintyget fast i ventilen vilket gjorde att denna inte slöt tätt.

En bakomliggande orsak till detta är att den aktuella tanken inte har något särskilt avsett fack för dokument såsom transporthandlingar eller som i det här fallet ett diskintyg. När den typen av fack saknas verkar det vara vanligt att olika handlingar stoppas in i något rör eller liknande på det här sättet.

Att den direkta olycksorsaken i det här fallet beror på ett dokument som är instoppat i ett rör och som gör att det uppstår läckage i en ventil är anmärkningsvärt. Den typen av handlande borde inte vara tillåtet. Alla tankar, vagnar, bilar som transporterar farligt gods borde ha avsedda förvaringsutrymmen för olika typer av dokument såsom transporthandlingar och i det här faller diskintyg.

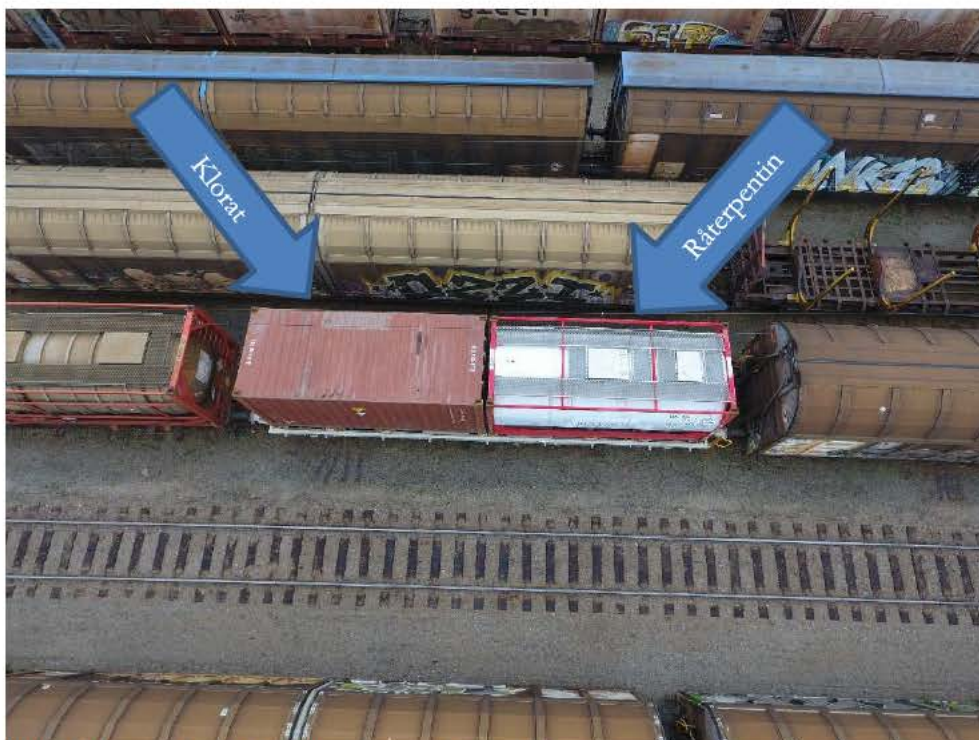
Mycket tid läggs initialt på att förstå olyckan och vilka risker det innebär. Det konstateras att det i tågsetet finns många andra farliga ämnen vilket skulle innebära stora konsekvenser om råterpentinet skulle antända. Bland annat var en container med klorat lastad på samma järnvägsvagn som råterpentinet. Klorat är ett oxiderande ämne som är kraftigt brandunderstödjande. I övrigt fanns flera farliga ämnen i samma tågset där etylenoxid var ett av dessa ämnen. Etylenoxid är en giftig, kondenserad, brandfarlig gas vars egenskaper liknar andra giftiga och kondenserade gaser så som ammoniak.

Bild 5: Här visas hur klorat och råterpentin lastats på samma järnvägsvagn

En stor del av problematiken vid den här händelsen var att en mycket brandfarlig vätska lastats på samma järnvägsvagn som ett kraftigt brandunderstödjande ämne. Lastningen av farligt gods borde innefatta en riskbedömning utifrån de olika ämnenas egenskaper och tågsetet utformas på ett sådant sätt att riskerna vid läckage minimeras.

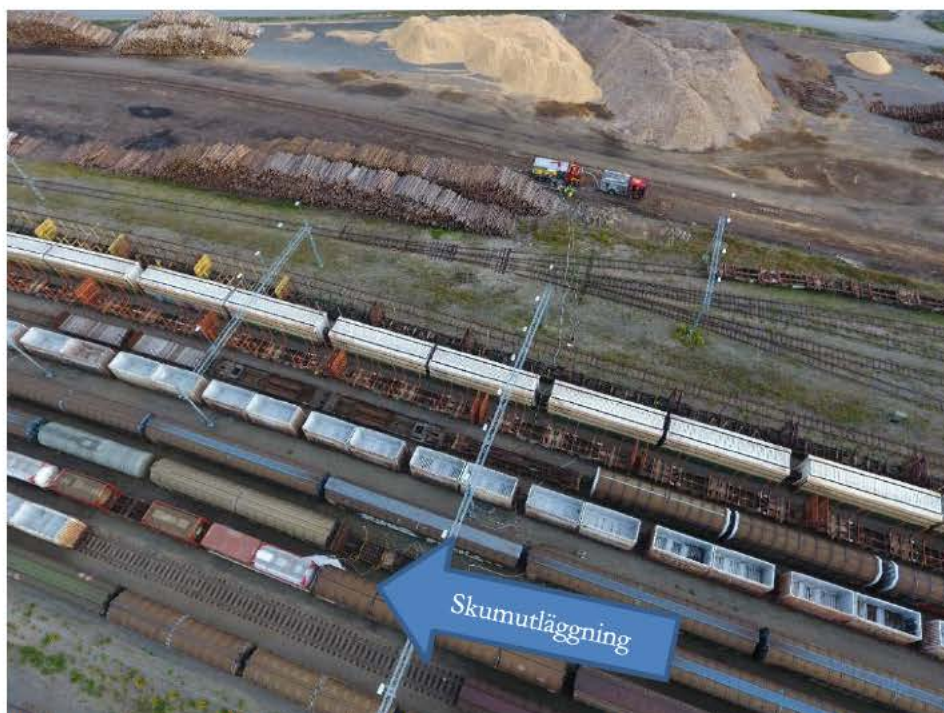
Bild 6: Här visas släckbilens och tankbilens placering och skumutläggningen vid läckaget.

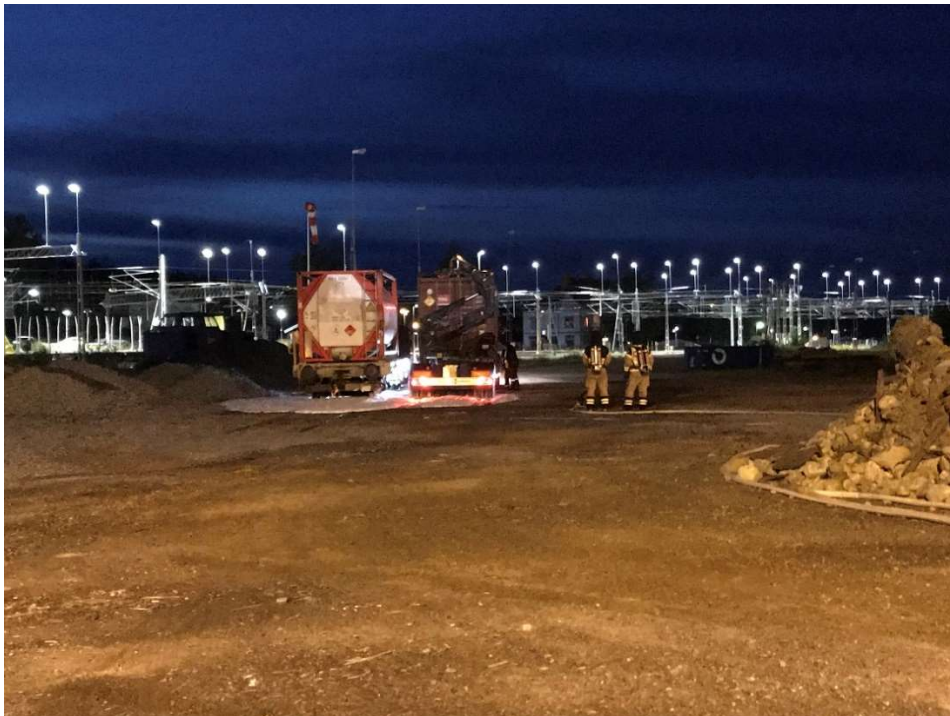
**Bild 7: Järnvägsvagnen har flyttats och står enskilt. Den nya platsen har säkrats med skum och en kranbil är på plats för att lyfta bort containern med klorat från järnvägsvagnen. Under tiden arbetet pågår finns brandmän som håller beredskap ifall något oönskat inträffar.**

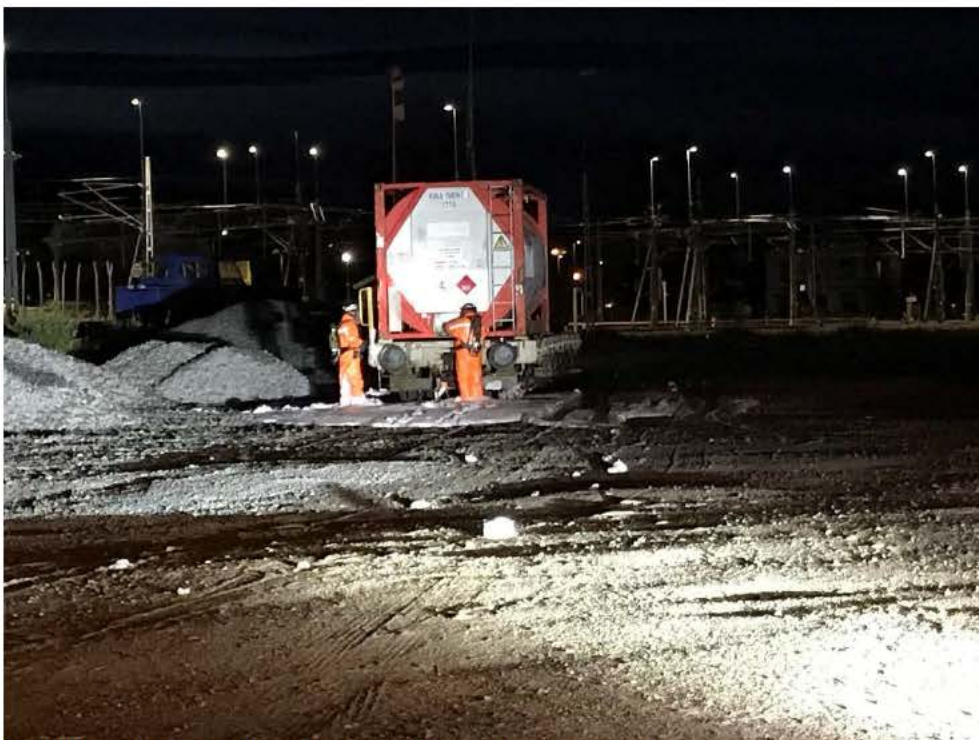
Bild 9: Kemdykare från kemenheten arbetar med att tätta läckaget.

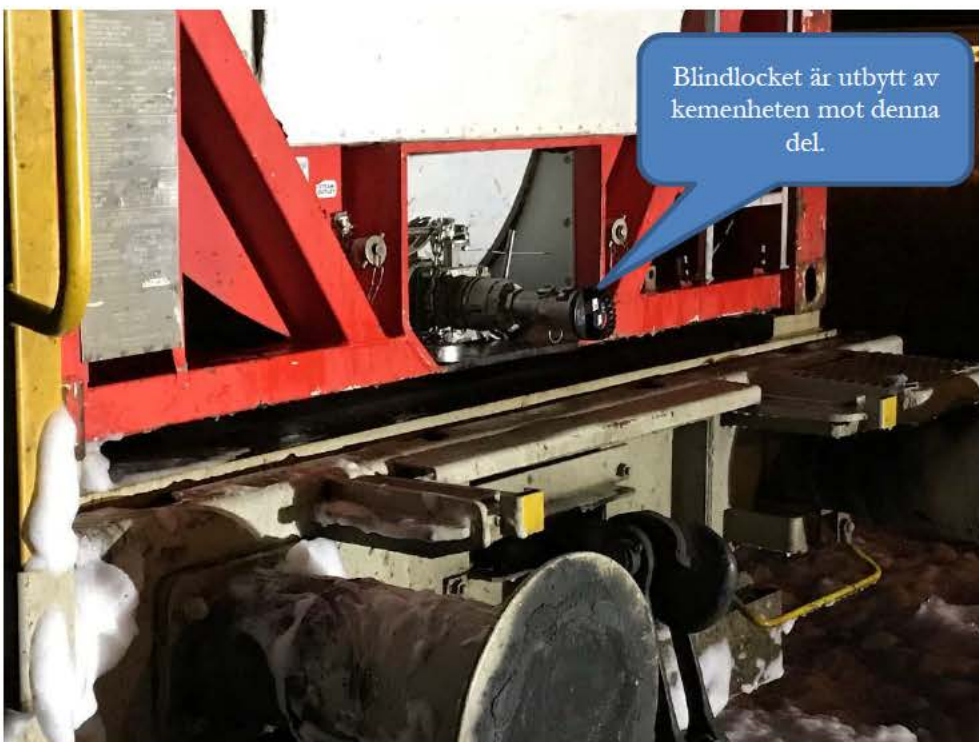
Blindlocket är utbytt av kemenheten mot denna del.

Bild 10: Tätningförsöket består av att byta ut blindlocket på flänsen mot en annan typ av fläns som finns i Kemenheten. Läckaget verkar ha upphört, men tyvärr visade det sig dagen efter att läckaget åter igen pågår.
