Räddningstjänsten
Karlstadsregionen

Datum Dnr
2020-03-10 2020-000157

Fördjupad olycksundersökning gällande kollision med utrycknings- fordon vid IVPA-larm, Grums

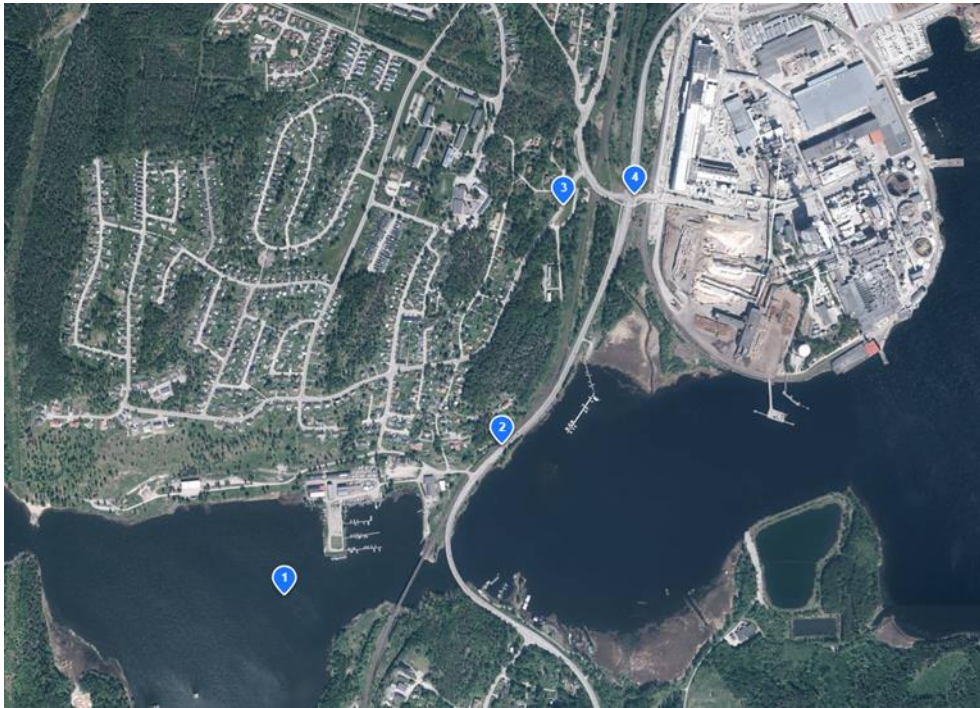
Översiktsbild

- 1) Båtövningsplats
- 2) Färdväg första räddningsfordon 2670 över järnvägen
- 3) Färdväg andra räddningsfordon 2610 pga. av nedfällda bommar vid järnvägsövergång
- 4) Kollisionspunkt när man korsar E18
