Sörmlandskustens
Räddningstjänst

Datum olycka
2014-04-06
Insatsrapport nr.
2014A00337

Olycksundersökning brand flerbostadshus

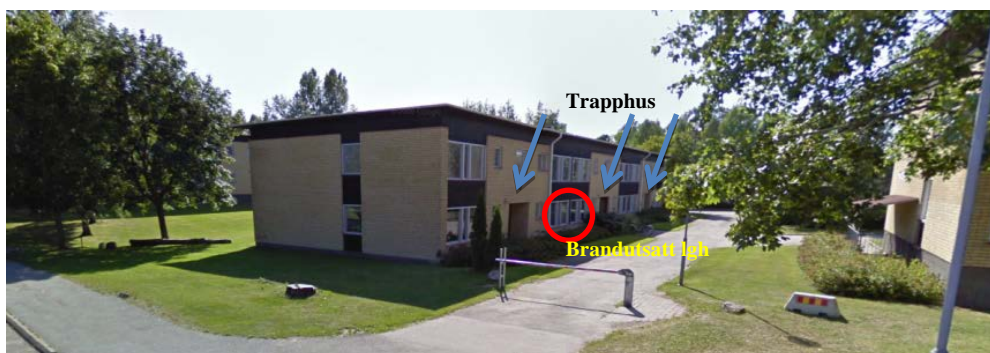
Figur 1 Berörd fastighet och brandutsatt lägenhet.

Byggnaden delas upp i tre zoner där respektive styrka har sin uppgift. Heltid är inne i trapphusen och lägenheter för att kontrollera med bl.a hjälp av värmekameror, RiB Nyköping har östra gaveln och framsidan medan RiB Oxelösund får västra gaveln och baksidan, se figur 1.

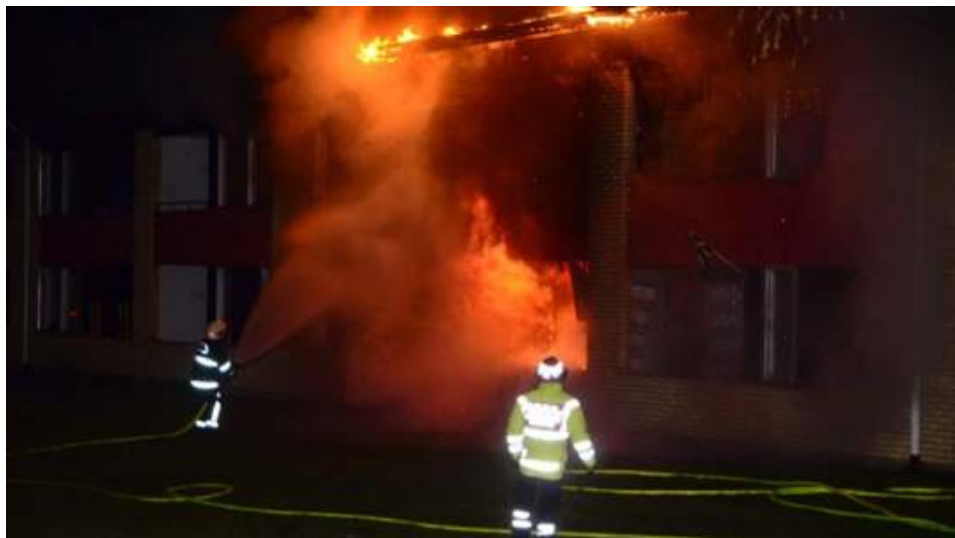
IL beslutar om livräddning i brandlägenheten. Här är nollplanet ungefär en meter från marken i trapphuset och i lägenheten är det mycket varmt och nollplanet i golvet. Under tiden livräddande rökdykning påbörjats tar IL ett varv runt huset och märker att det på baksidan slår flammor ut från balkongen upp mot ovanliggande lägenhet och takfot, se figur 2.

Figur 2 Begränsning från baksidan brandlägenhet, balkong till ovanliggande lägenhet samt takfot.

Begränsningen på baksidan lyckades inte utan branden spred sig till vinden på utsidan via takfoten.

Här stod lågorna redan upp i takfoten när IL anlände så spridning till vinden hade i stort sätt redan startat.

IL tar beslut om att utvändigt släckning ska ske på baksidan för att förhindra spridning till vinden genom takfot.

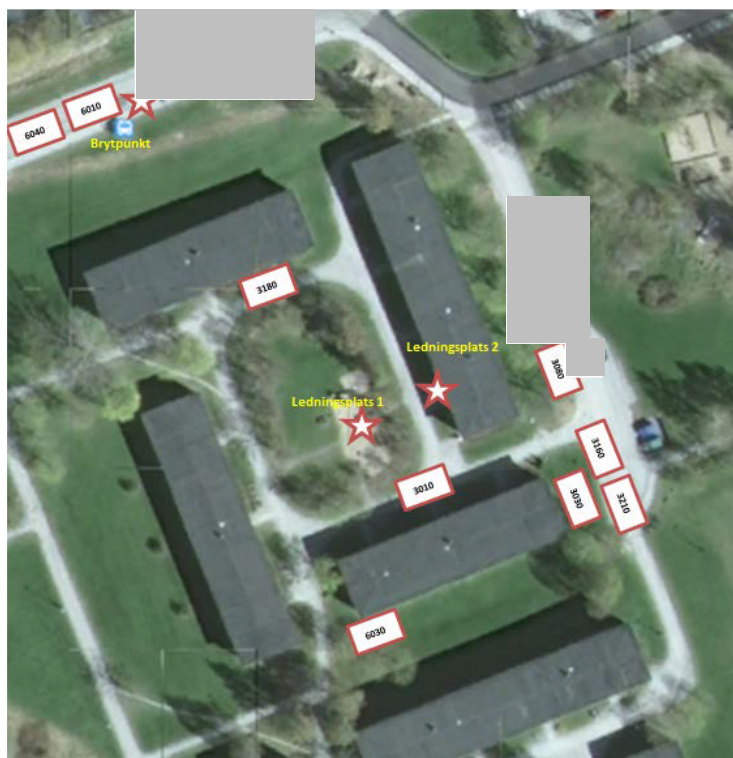
Figur 3 Skadeplats organisation när alla enheter är på plats.
